Asbestinventarisatetest

Zeedijk 211/0202, 8430 Middelkerke

Attestnummer : 20231123-000003.000

Uitgegeven op : 23.11.2023

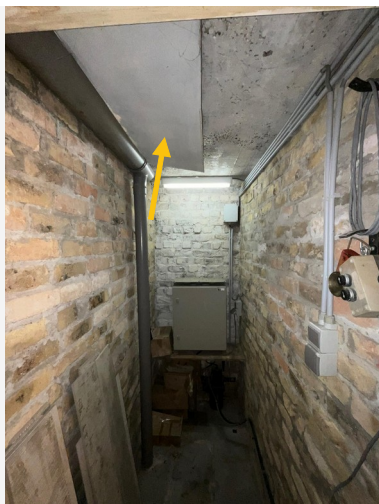
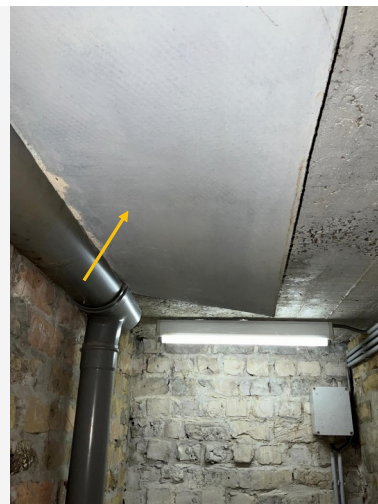
Overzichtsfoto

Detailfoto

Eindbeoordeling materiaalrisico	Verhoogd materiaalrisico en/of verhoogde kans op vezelvrijgave
Opmerking	Art. 33/7 Materialendecreet bepaalt dat indien het goed dateert van bouwjaar 2000 of ouder, de nieuwe eigenaar de verplichting heeft alle asbesthoudende materialen te verwijderen bij onderhouds-, ontmantelings- of herstellingswerken, als deze materialen door die werken eenvoudig bereikbaar zijn geworden.

Gebondenheid	Categorie 1: hechtgebonden in oorsprong
Asbestsoort (vezeltype)	Crocidoliet aanwezig
Asbestconcentratie	Laag (< 50%)
Afschermingsgraad van het gehele materiaal	Geheel of deels (ook) vrij aan de binnenlucht
Toestand van het materiaal	Licht beschadigd, licht verweerd. Intact materiaal type Pical – asbestboard of categorie III 'gebondenheid'

Beschrijving	Plaat type Menuiserite
---------------------	------------------------

Omgeving	Binnen
Primaire drager	Plafond
Asbestmateriaal	Plaat, paneel, tablet - Type Menuiserite
Bindmiddel van asbestmateriaal	Cement
Gebondenheid op basis van bindmiddel	Hecht
Hoeveelheid (oppervlakte - dikte - aantal)	<ul style="list-style-type: none"> • 1,00 m² - 0,30 cm - 1 stuk
Totaal volume	0,003 m ³
Eenvoudig bereikbaar	Ja
Bevestigingswijze	<ul style="list-style-type: none"> • Los (al dan niet bedekt)
Identificatiemethode	Vaststelling zonder monsternamen
Destructieve handeling voor identificatie	Nee
Opmerking	Deze hoeveelheden zijn een inschatting en kunnen niet gebruikt worden bij de opmaak van een offerte.

Verwijderen

- Verwijder dit asbestmateriaal zo snel mogelijk. Volg de toestand goed op.

- Eenvoudige handelingen: mag via doe-het-zelf of door werknemer(s) met opleidingsattest eenvoudige handelingen
Voor toepassingen in asbestcement voorziet de wet geen verplichting om deze asbestverdachte toepassing te laten verwijderen door een firma met een opleidingsattest 'eenvoudige handelingen'. U mag in principe, ongeacht eventuele bestaande beschadigingen of vrije asbestvezels, deze asbestverdachte toepassing zelf verwijderen en afvoeren naar een kringlooppark.

- 1) Nat maken (water) of fixeren (fixeermiddel) van het materiaal;
- 2) Gebruikmaken van PE-folie en zakken om loskomende deeltjes en afval op te vangen en te verpakken;
- 3) Het materiaal niet gooien, niet breken en niet slijpen/schuren;

- 4) Het materiaal in 1 geheel losmaken en verwijderen;
- 5) Het materiaal opslaan in gesloten verpakking;
- 6) Bij de werkzaamheden mogen geen minderjarigen of derden aanwezig zijn;
- 7) Alle aanwezigen dragen PBM (persoonlijke beschermingsmiddelen: een stofmasker type FFP3- mondmasker of gelijkwaardig masker, een wegwercoverall en wegwerphandschoenen en afspolbaar schoeisels);
- 8) Natte doeken gebruiken om eventuele resten en stof weg te nemen.

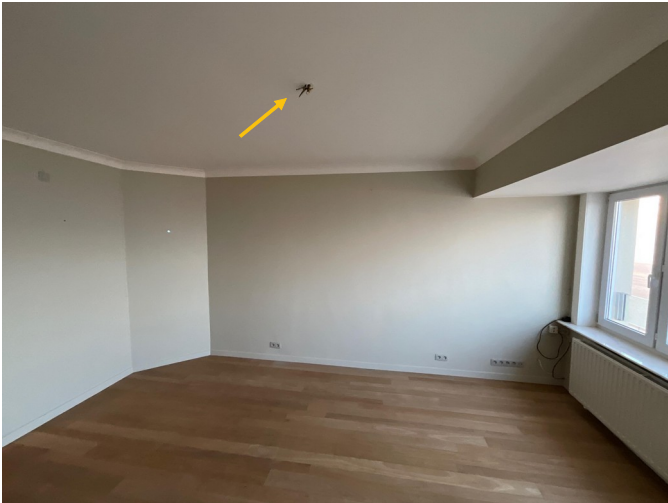
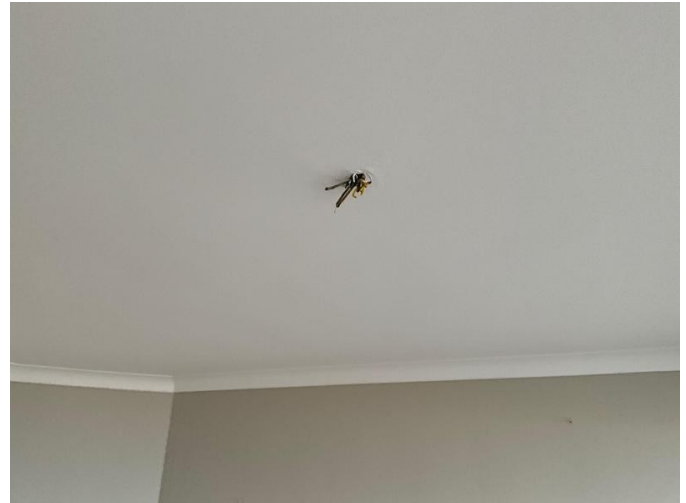
Fiche 2: Pleister plafond

Overzichtsfoto

Detailfoto

Geen asbest

#	Type	Referentie	Resultaat
2.1	Mengmonster	MM02	Geen asbest

Beschrijving	Pleister plafond
Omgeving	Binnen
Primaire drager	Plafond
Bindmiddel van materiaal	Gips - kalk

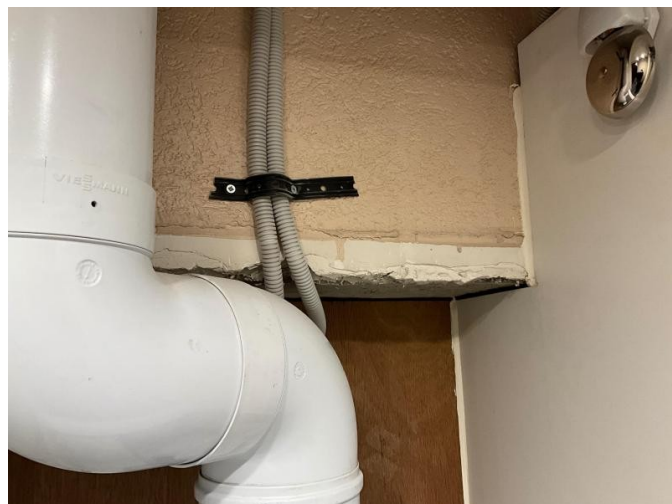
Overzichtsfoto

Detailfoto

Geen asbest

#	Type	Referentie	Resultaat
3.1	Mengmonster	MM01	Geen asbest

Beschrijving	Pleister wand
Omgeving	Binnen
Primaire drager	Wand vrijstaand (scheidingsmuur, ...)
Bindmiddel van materiaal	Gips - kalk
