Asbestinventarisatetest

Zeedijk 286/0714, 8430 Middelkerke

Attestnummer : **20240704-000096.000**

Zone 1: Appartementsgebouw

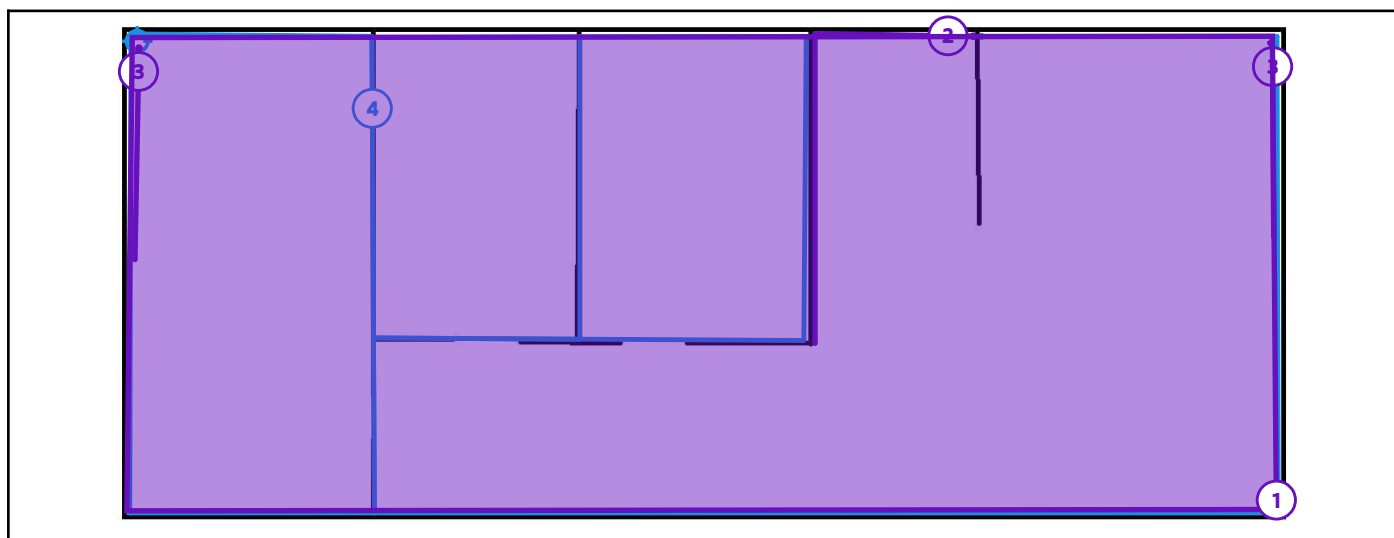
Plan 1.1: Appartement

Beschrijving	Type	Actie
1. Plafond	Advies	-
2. Lijm laag achter wandtegels	Advies	-
3. Verwarmingen	Advies	-
4. Pleisterwerk muren	Geen asbest	-
4.1 Code: 001	Puntmonster	-

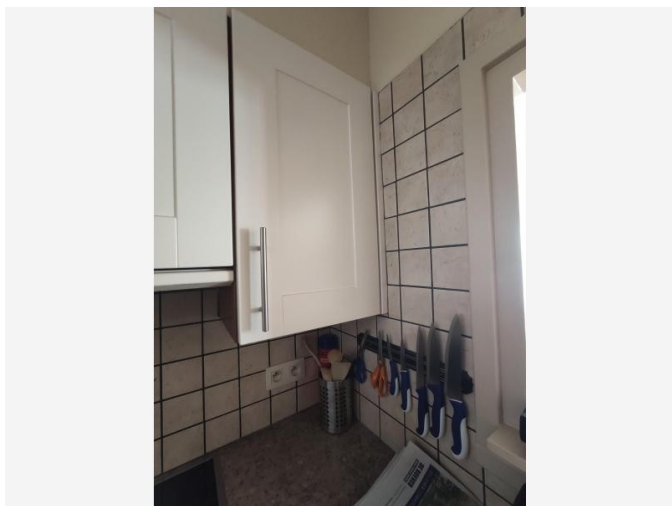
Vrije foto

Het plafond bestaat uit beton met een verlaag. Er is geen pleisterwerk op de plafonds.

Identificatiemethode	Vaststelling & expertise (niet-asbestverdacht)
Primaire drager	Plafond
