## Rapport de contrôle d'installations électriques à basse et à très basse tension

**RÉF. 176/2026/82524/D01:1**

**DATE DU CONTRÔLE** 04/09/2026 (13:45 - 14:45) **AGENT VISITEUR** Antoine Leclercq  
**ADRESSE DU CONTRÔLE** Rue du Pluvinage 2A - 7950 Chièvres **TYPE DE CONTRÔLE** Visite de contrôle vente ancienne installation (8.4.2.)

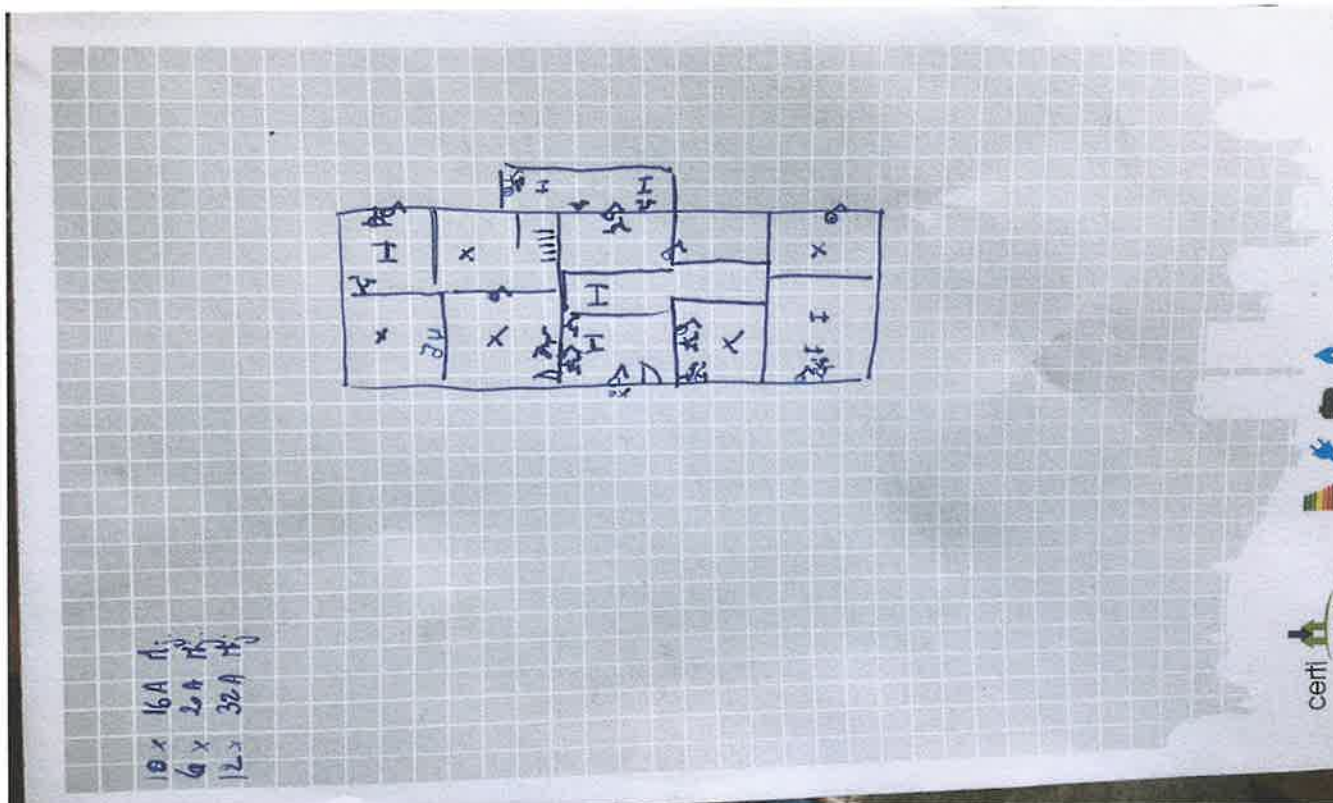
#### Croquis de position élémentaire et descriptif sommaire des tableaux

sur base de ce qui est visible et accessible lors du contrôle

Note : ces croquis ne remplacent pas les schémas unifilaires et de position réglementaires
