## Verslag aangaande huishoudelijke installatie op lage en zeer lage spanning (boek 1 KB 08/09/2019)

<b>Naam en voornaam eigenaar</b>	: /	<b>Adres eigenaar</b>	: Klein Lafeltstraat 22, 3770 Riemst
<b>Opdrachtgever</b>	: Engy Consulting	<b>Datum van onderzoek</b>	: 30-03-2026
<b>Installateur</b>	: /	<b>BTW installateur</b>	: /
<b>Distributiebeheerder</b>	: Fluvius Limburg	<b>Agent-bezoeker</b>	: EG
<b>Plaats van onderzoek</b>	: Klein Lafeltstraat 22 3770 Riemst

<b>Type lokaal</b>	: Woonenheid - Huis		
<b>EAN</b>	: Niet beschikbaar	<b>Teller nr</b>	: 1SAG1100043680
<b>Max stroom (A)</b>	: 20 A/kVA	<b>Nom. Spanning (V)</b>	: 2x230 V
<b>Type alg. schakelaar</b>	: Vermogensschakelaar	<b>Aard van de stromen</b>	: AC
<b>Type aardverbindingssysteem</b>	: TT		
<b>Voedingskabel (hoofd)bord</b>	: <b>Type:</b> VOBS/H07V-K - <b>Sectie L:</b> 10 mm <sup>2</sup> - <b>N:</b> 10 mm <sup>2</sup> - <b>PE:</b> 16 mm <sup>2</sup>		
<b>Voedingsbron</b>	: Openbare distributienet		
<b>Decentrale LS productie-eenheid</b>	: Afwezig

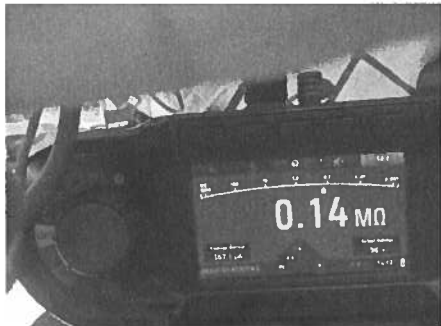
**RI**

<b>Spreidingsweerstand i.o.m. DSI</b>	: Niet conform - 32.5 Ohm	
<b>Algemeen isolatieniveau</b>	: Niet conform - 0,14 MOhm	<b>De volgende stroombanen waren onvoldoende: B C</b>

- Eendraadsschema is niet aanwezig. (B1:3.1.2.1.a)
- Situatieplan is niet aanwezig. (B1: 3.1.2.3.a)
- De meetwaarde van de isolatieweerstand  $R_i$  van één of meerdere stroombanen is kleiner dan 0,5 Mega ohm (1000 x Utest). (B1:6.4.5.1)
