# Asbestinventarisatetest

Wolfsvennen 25, 2490 Balen

Attestnummer : 20240927-000167.000

## Niet-asbestveilig

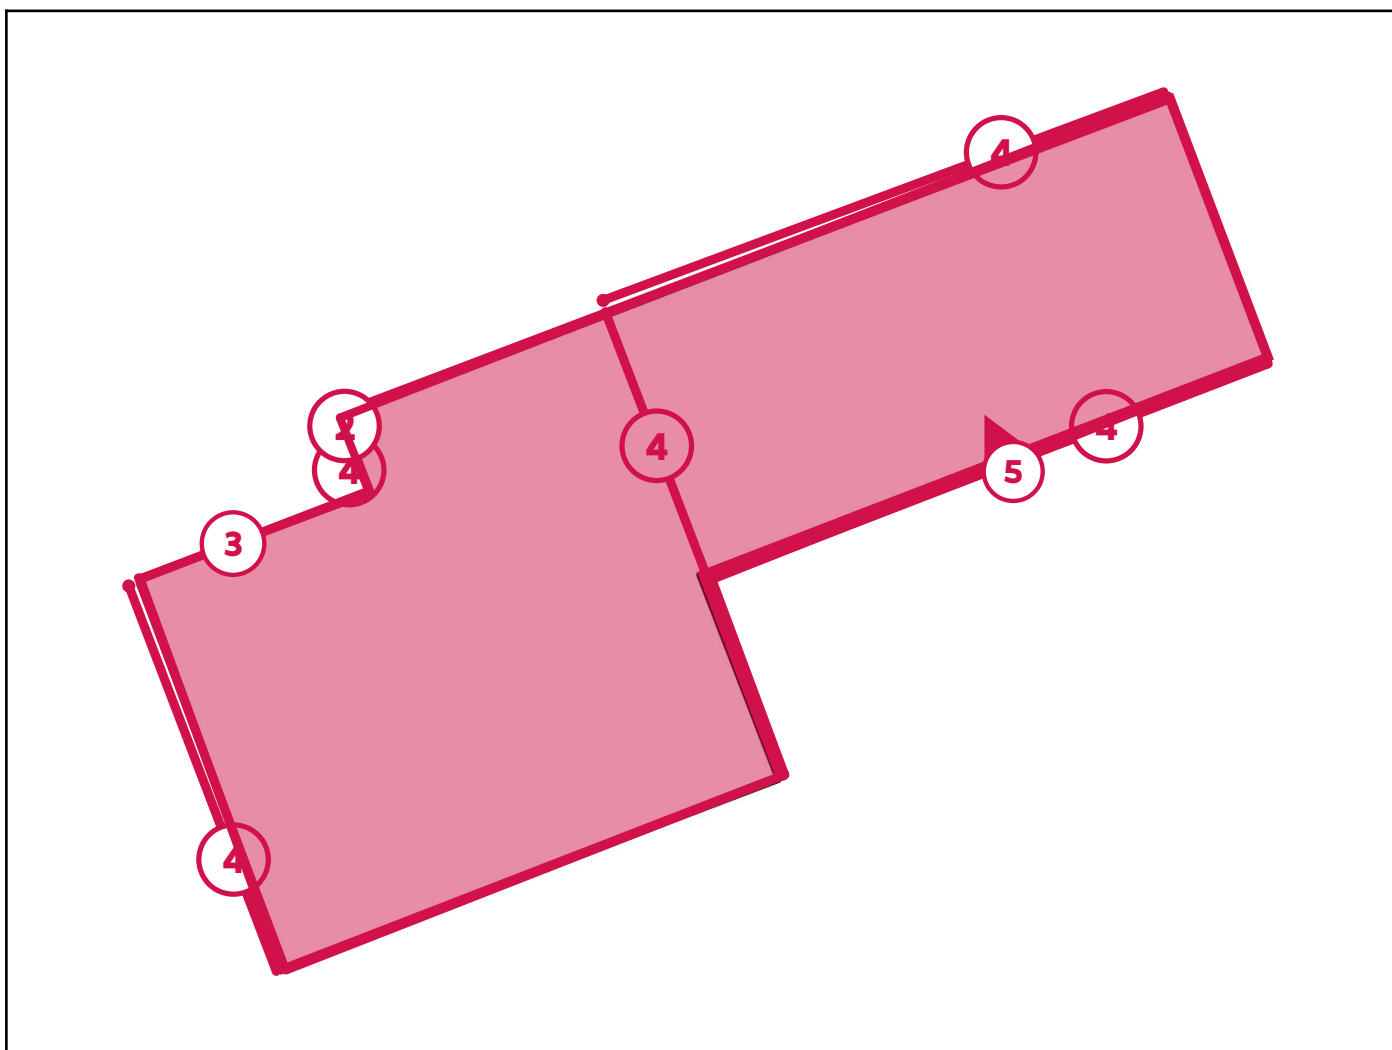
## Plan 1.1: Plan van het dak en de buitenzijde

Beschrijving	Type	Actie
2. Leien	Asbestmateriaal	Dringend verwijderen
3. Stopverf	Asbestmateriaal	Dringend verwijderen
4. Het reinigen van de dakgoot	Asbestmateriaal	Dringend verwijderen
5. Rookgaskanaal	Asbestmateriaal	Dringend verwijderen

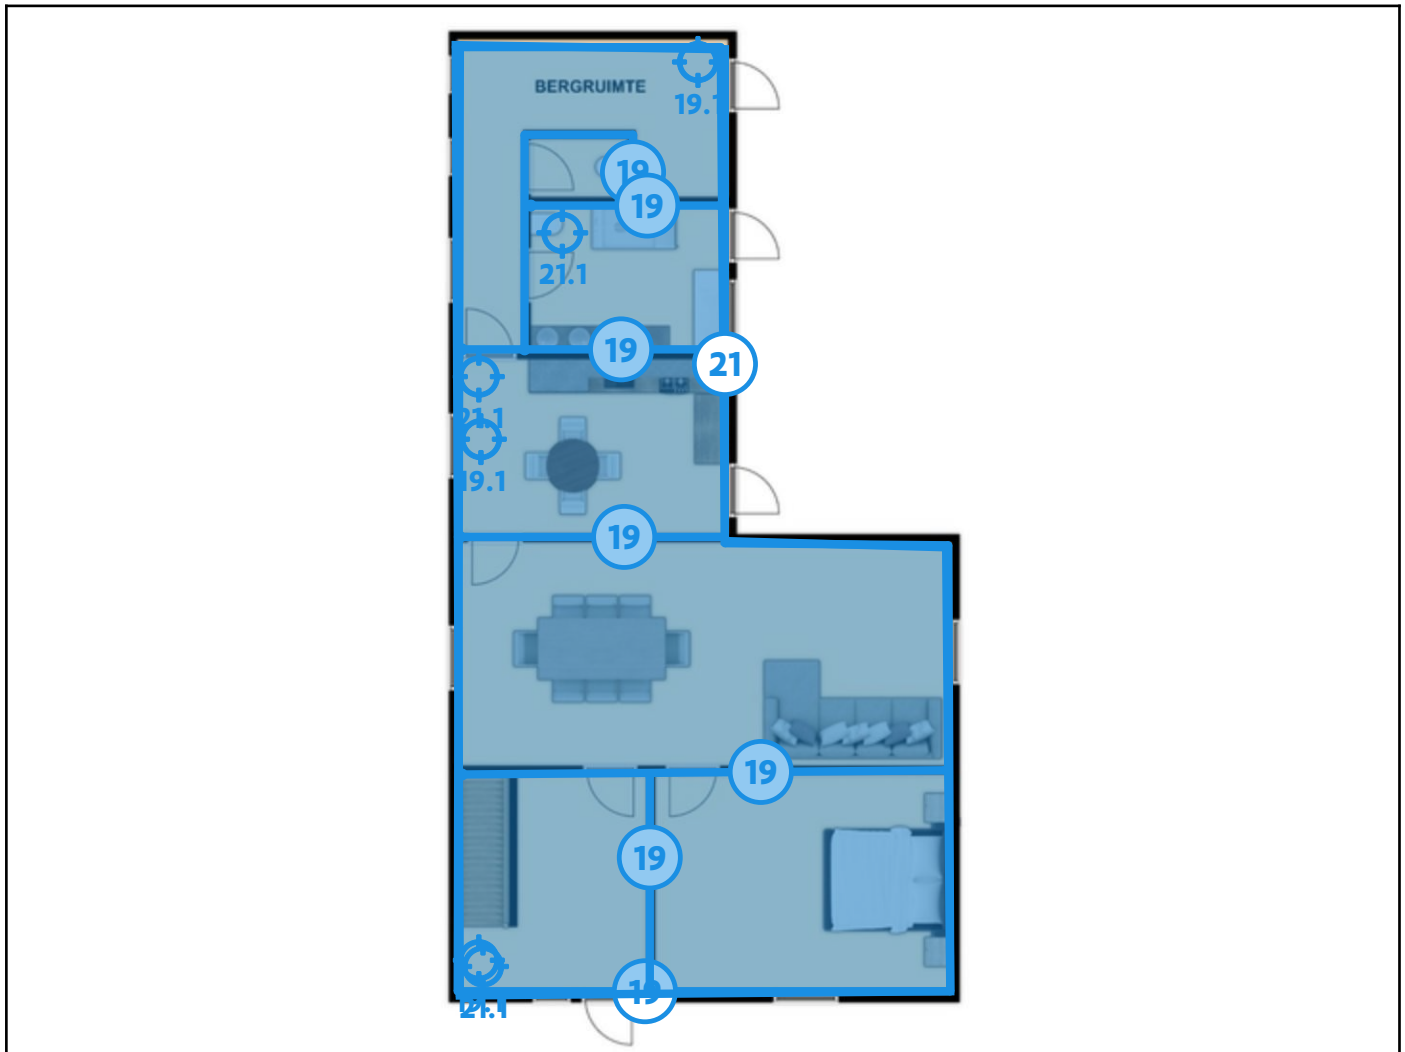
## Plan 1.2: Plan van het gelijkvloers

Beschrijving	Type	Actie
19. Pleisterwerk muren	Geen asbest	-
19.1 Code: 8327850	Mengmonster	-
21. Pleisterwerk plafond	Geen asbest	-
21.1 Code: 8327851	Mengmonster	-

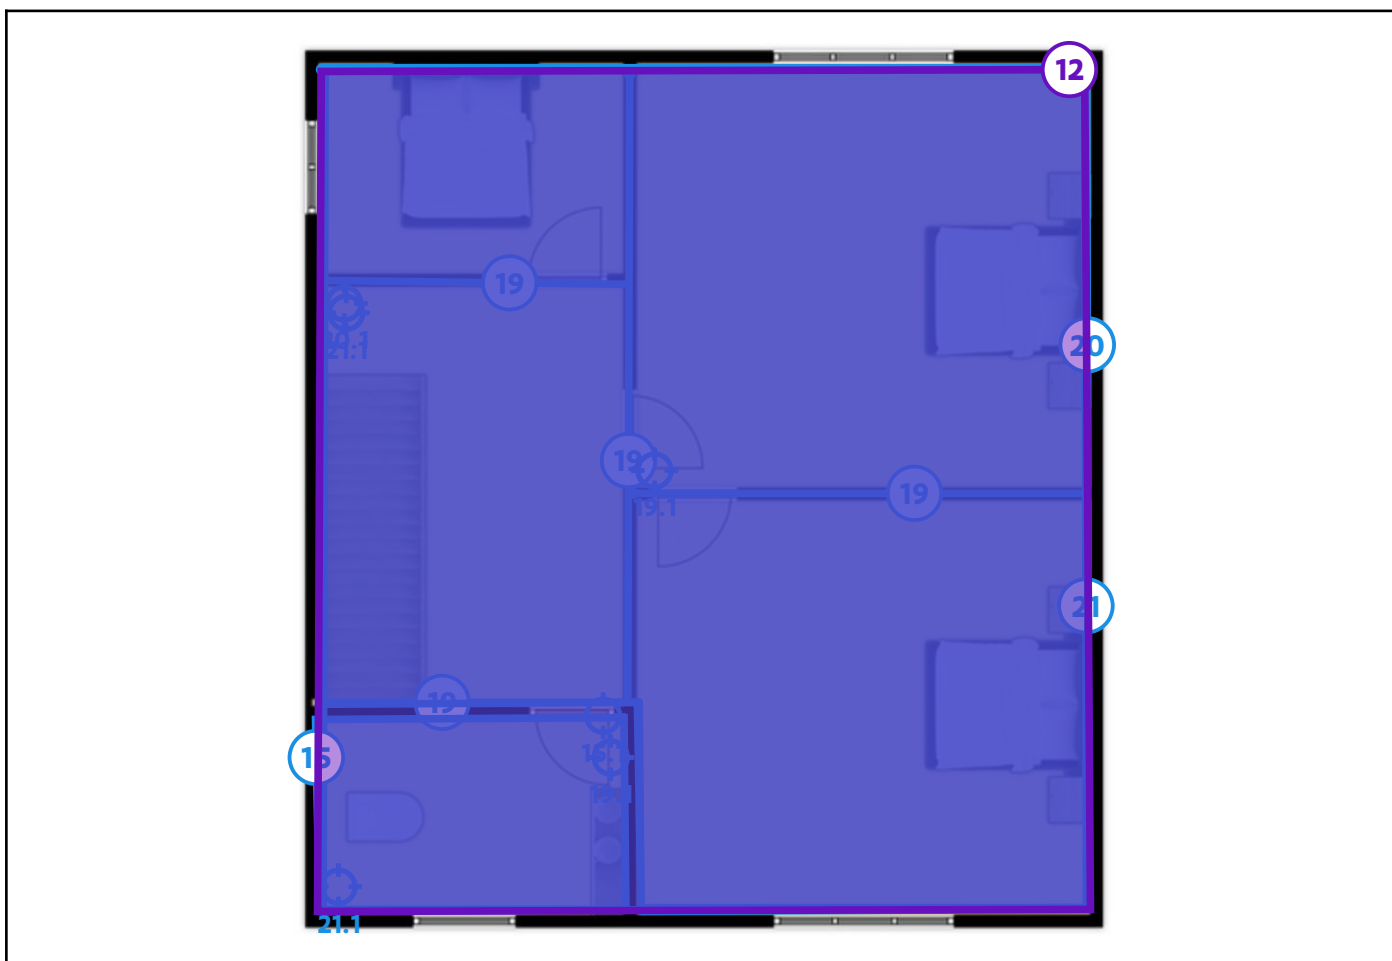
## Plan 1.3: Plan van de eerste verdieping

Beschrijving	Type	Actie
12. Onderliggende vloeren, tegels - lijm (vloeren, wanden en plinten)	Advies	-
15. Vinylvloer	Geen asbest	-
15.1 Code: 8327853	Puntmonster	-
19. Pleisterwerk muren	Geen asbest	-
19.1 Code: 8327850	Mengmonster	-
20. Vloerlijm	Geen asbest	-
20.1 Code: 8327855	Mengmonster	-

21. Pleisterwerk plafond	Geen asbest	-
21.1 Code: 8327851	Mengmonster	-

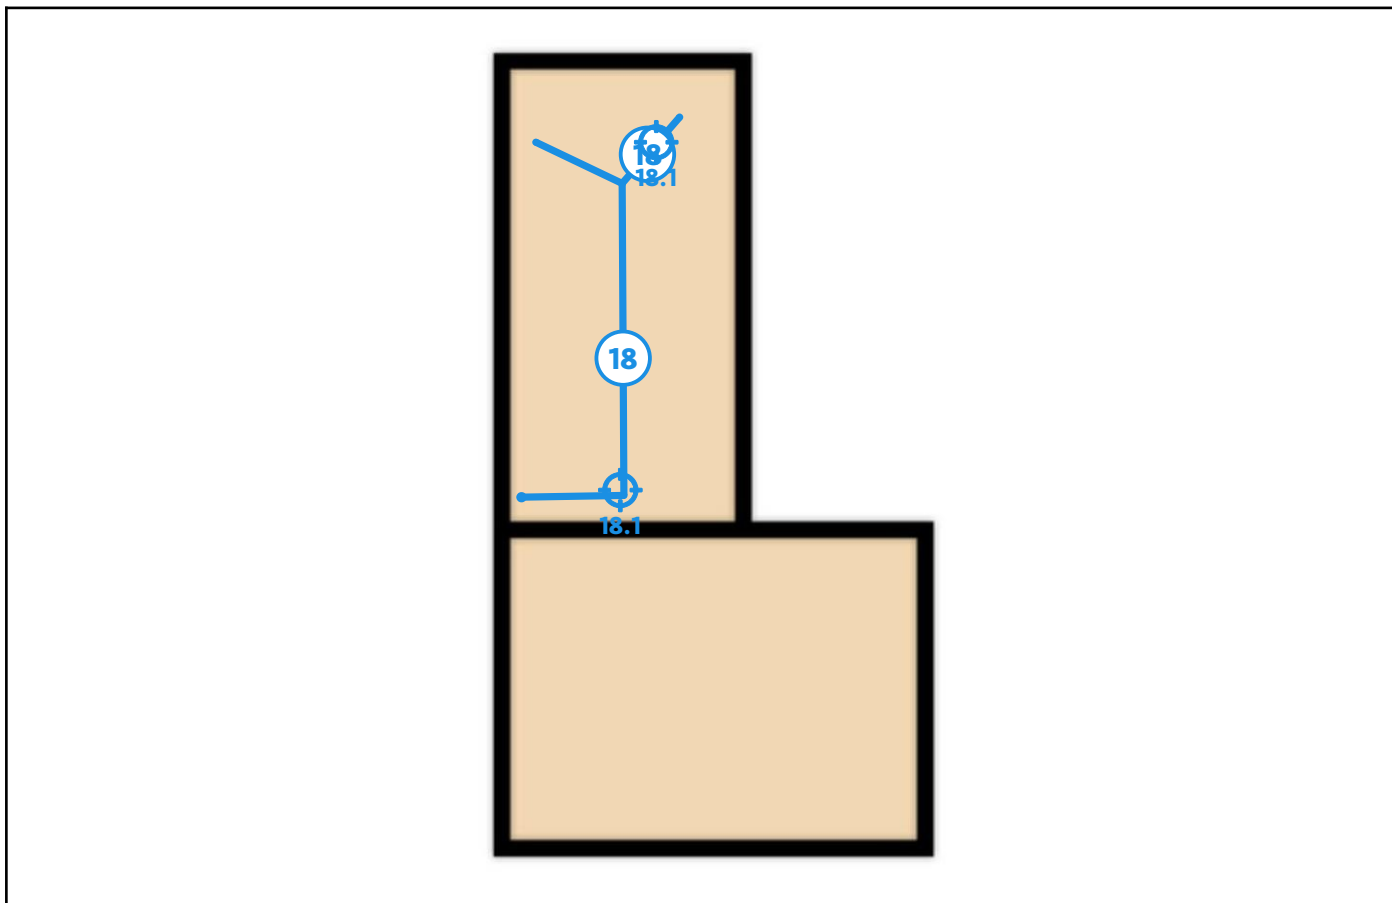
## Plan 1.4: Plan van de zolder

Beschrijving	Type	Actie
18. Leidingisolatie in karton en glaswol	Geen asbest	-
18.1 Code: 8413591	Puntmonster	-

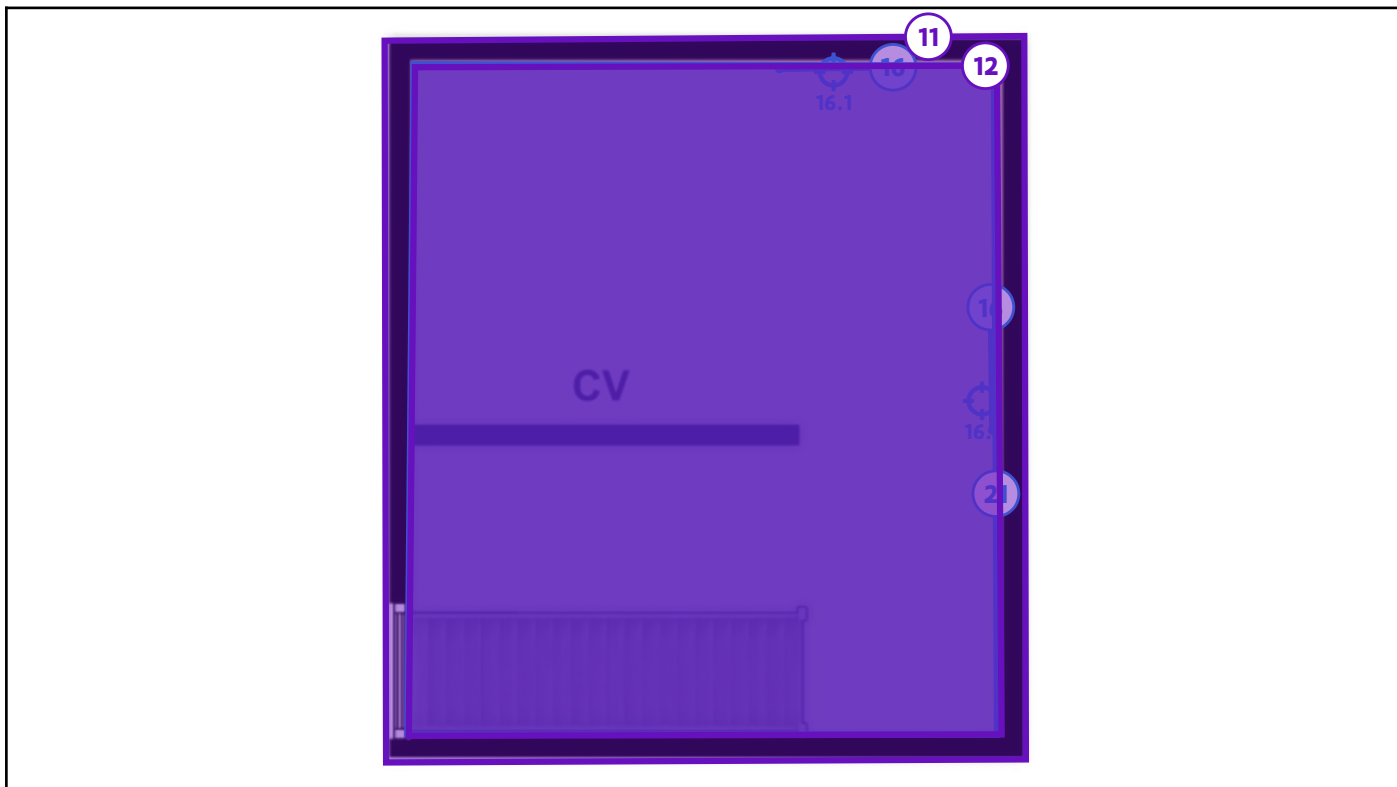
## Plan 1.5: Plan van de kelder

Beschrijving	Type	Actie
11. Leiding-, ventilatie-, wacht- en/of afvoerbuizen	Advies	-
12. Onderliggende vloeren, tegels - lijm (vloeren, wanden en plinten)	Advies	-
16. Bitumen smeerlaag	Geen asbest	-
16.1 Code: 8413592	Puntmonster	-
21. Pleisterwerk plafond	Geen asbest	-

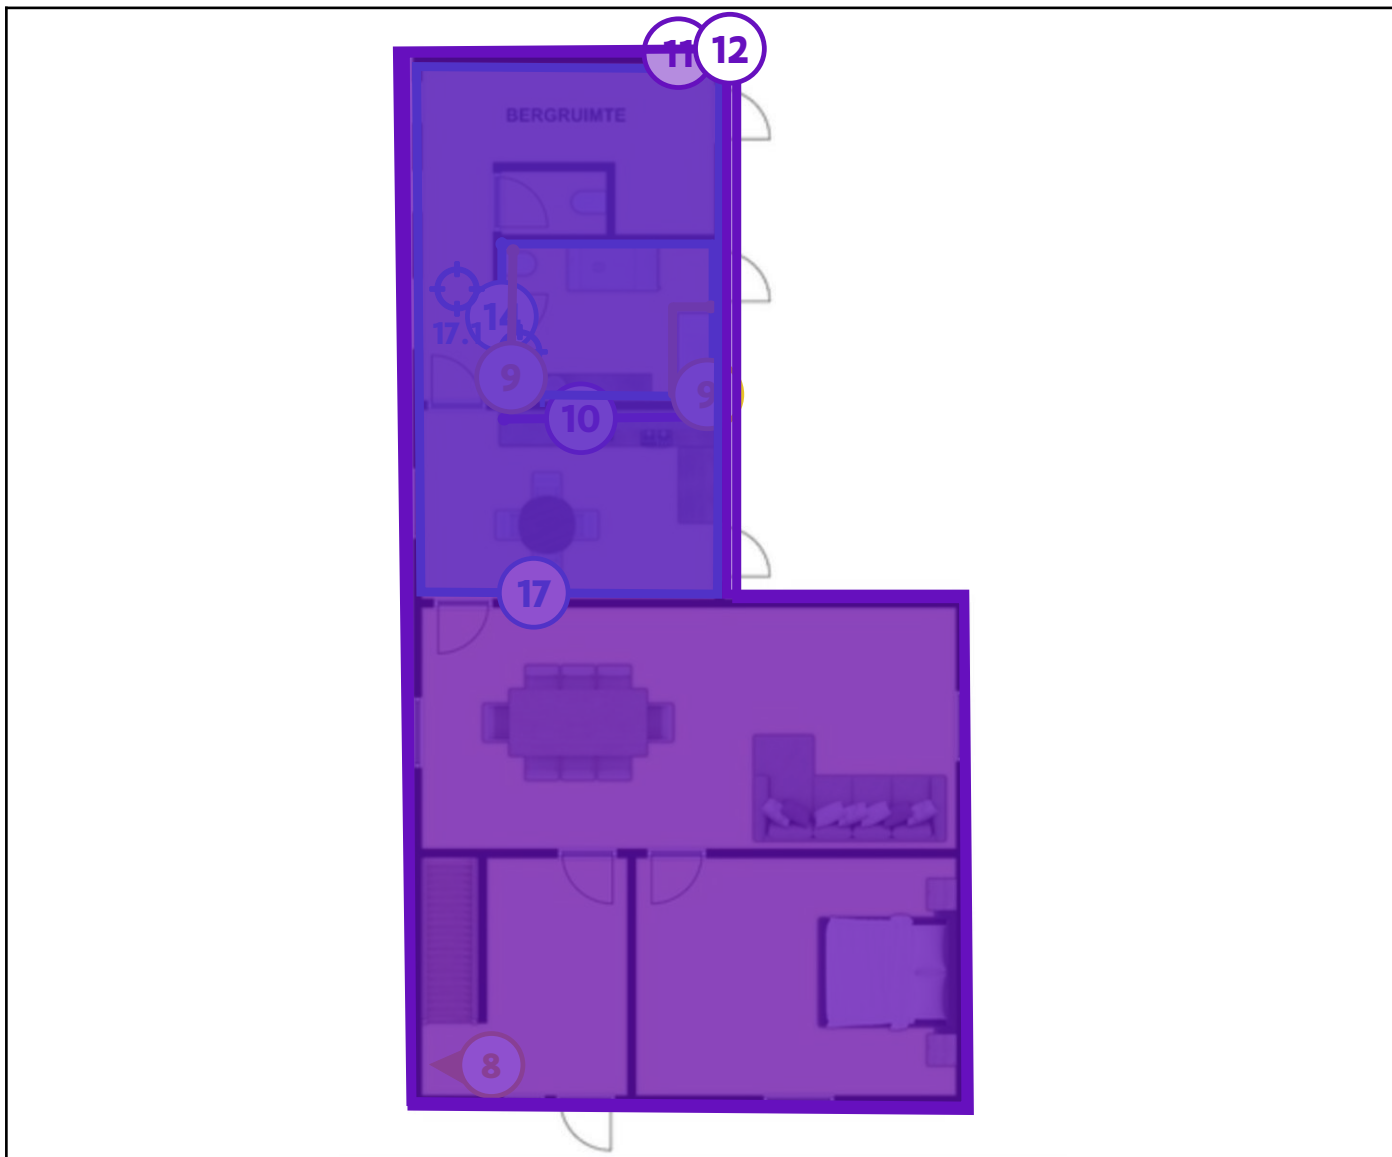
## Plan 1.6: Plan van het gelijkvloers

Beschrijving	Type	Actie
8. Bakeliet	Asbestmateriaal	Zorgvuldig beheren
9. Glasalplaten rond het bad en de muur	Asbestmateriaal	Zorgvuldig beheren
10. Tegellijm wandtegels	Advies	-
11. Leiding-, ventilatie-, wacht- en/of afvoerbuizen	Advies	-

12. Onderliggende vloeren, tegels - lijm (vloeren, wanden en plinten)	Advies	-
14. Plinten bitumen	Geen asbest	-
14.1 Code: 8327852	Puntmonster	-
17. Tegel	Geen asbest	-
17.1 Code: 8327854	Puntmonster	-

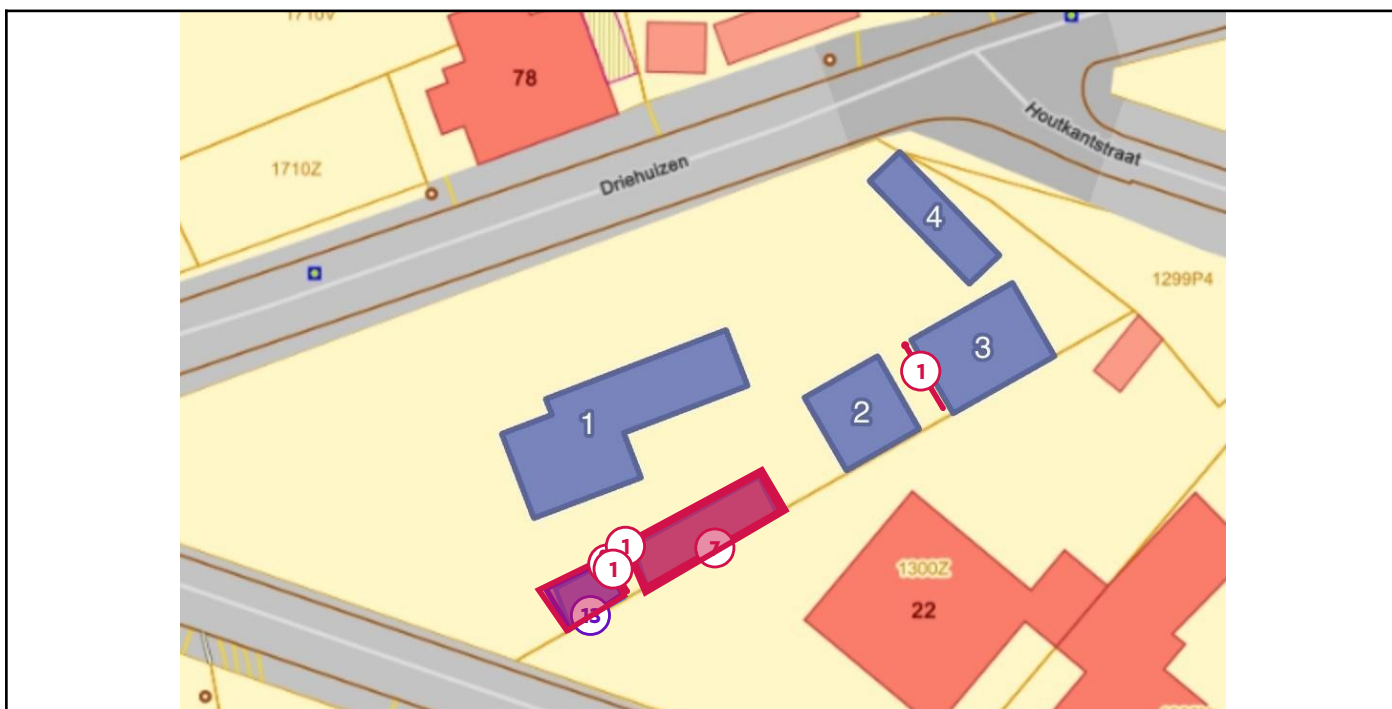
## Plan 1.7: Plan van de gebouwen

Beschrijving	Type	Actie
1. Cementplaten buitenzijde	Asbestmateriaal	Dringend verwijderen
6. Cementplaten - binnenzijde	Asbestmateriaal	Dringend verwijderen
7. Golfplaten dak	Asbestmateriaal	Dringend verwijderen
13. 2x bijgebouwen niet op het officieel plan	Advies	-

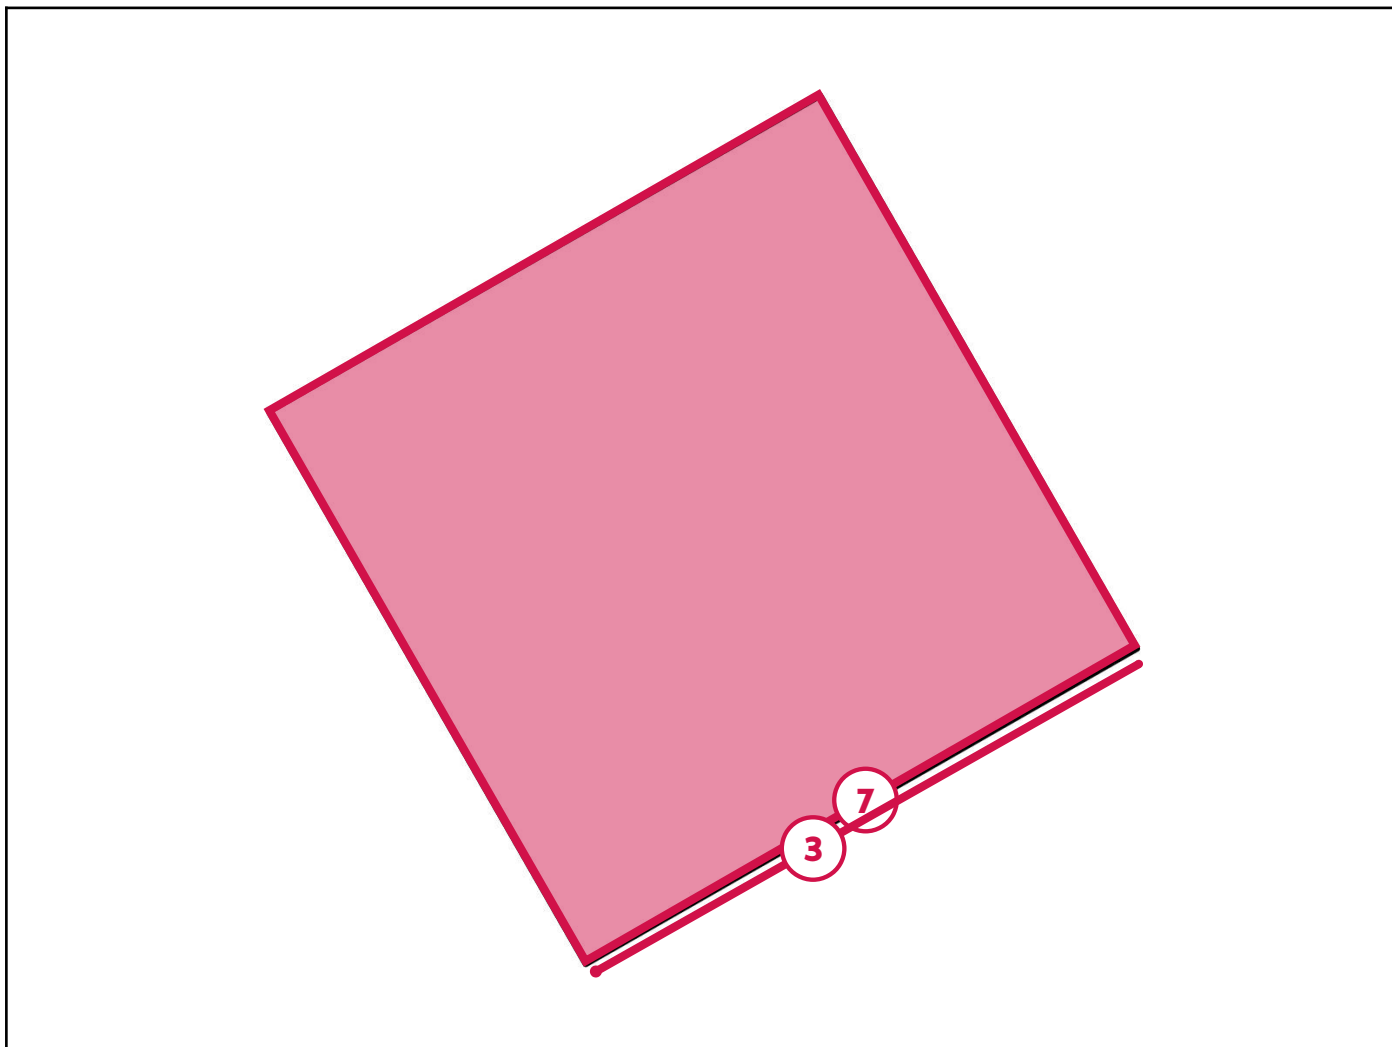
## Plan 2.1: Bijgebouw plan

Beschrijving	Type	Actie
3. Stopverf	Asbestmateriaal	Dringend verwijderen
7. Golfplaten dak	Asbestmateriaal	Dringend verwijderen

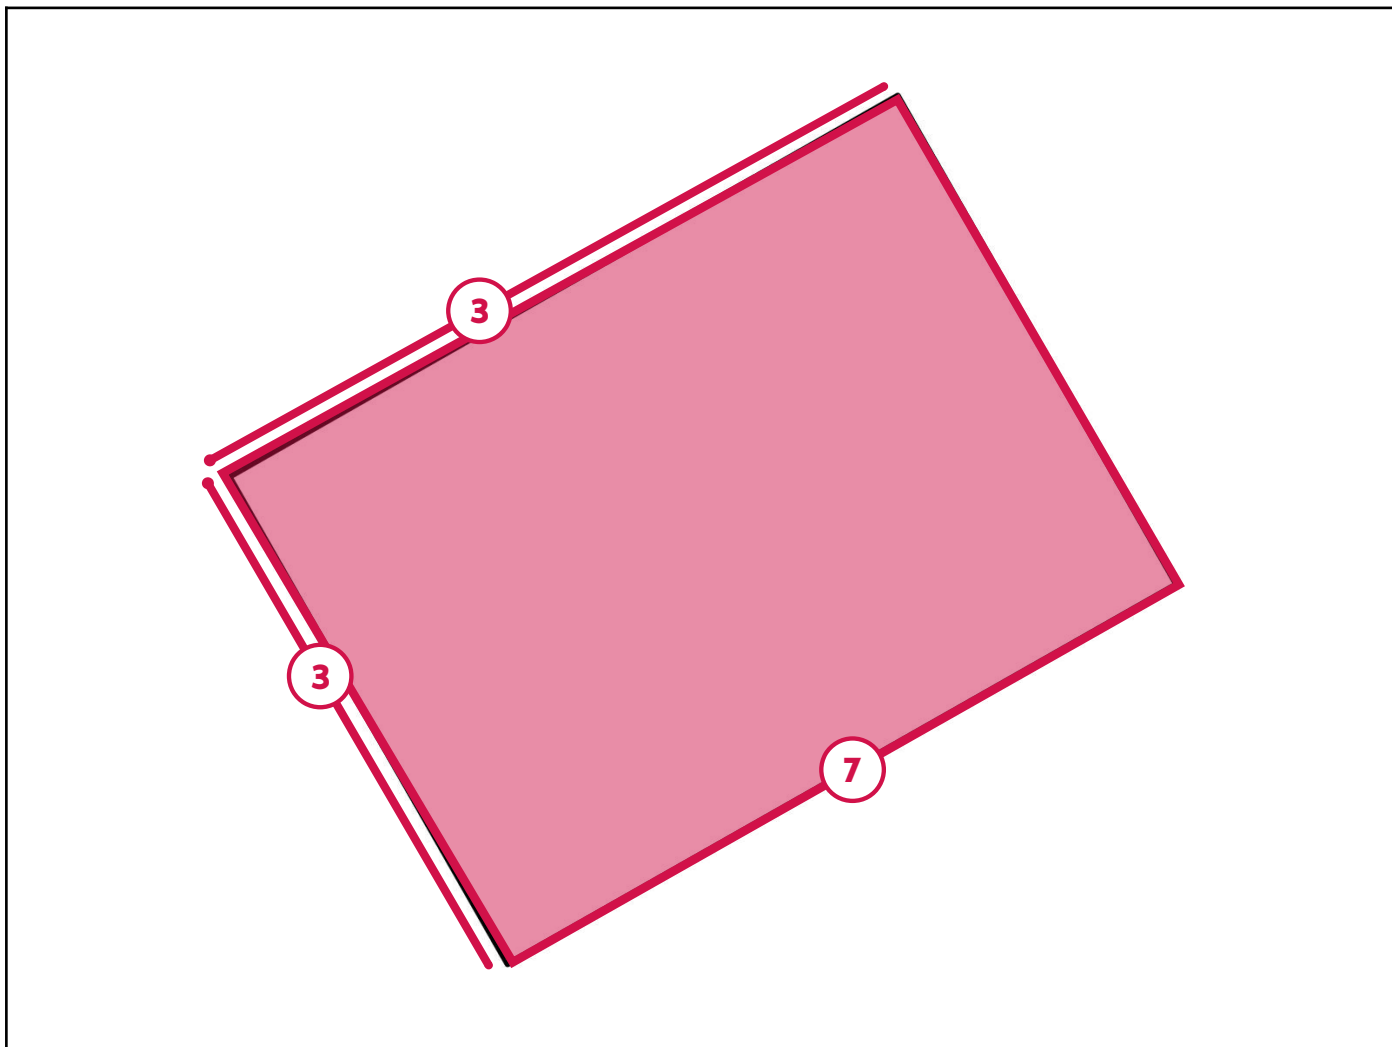
## Plan 3.1: Bijgebouw plan

Beschrijving	Type	Actie
3. Stopverf	Asbestmateriaal	Dringend verwijderen
7. Golfplaten dak	Asbestmateriaal	Dringend verwijderen

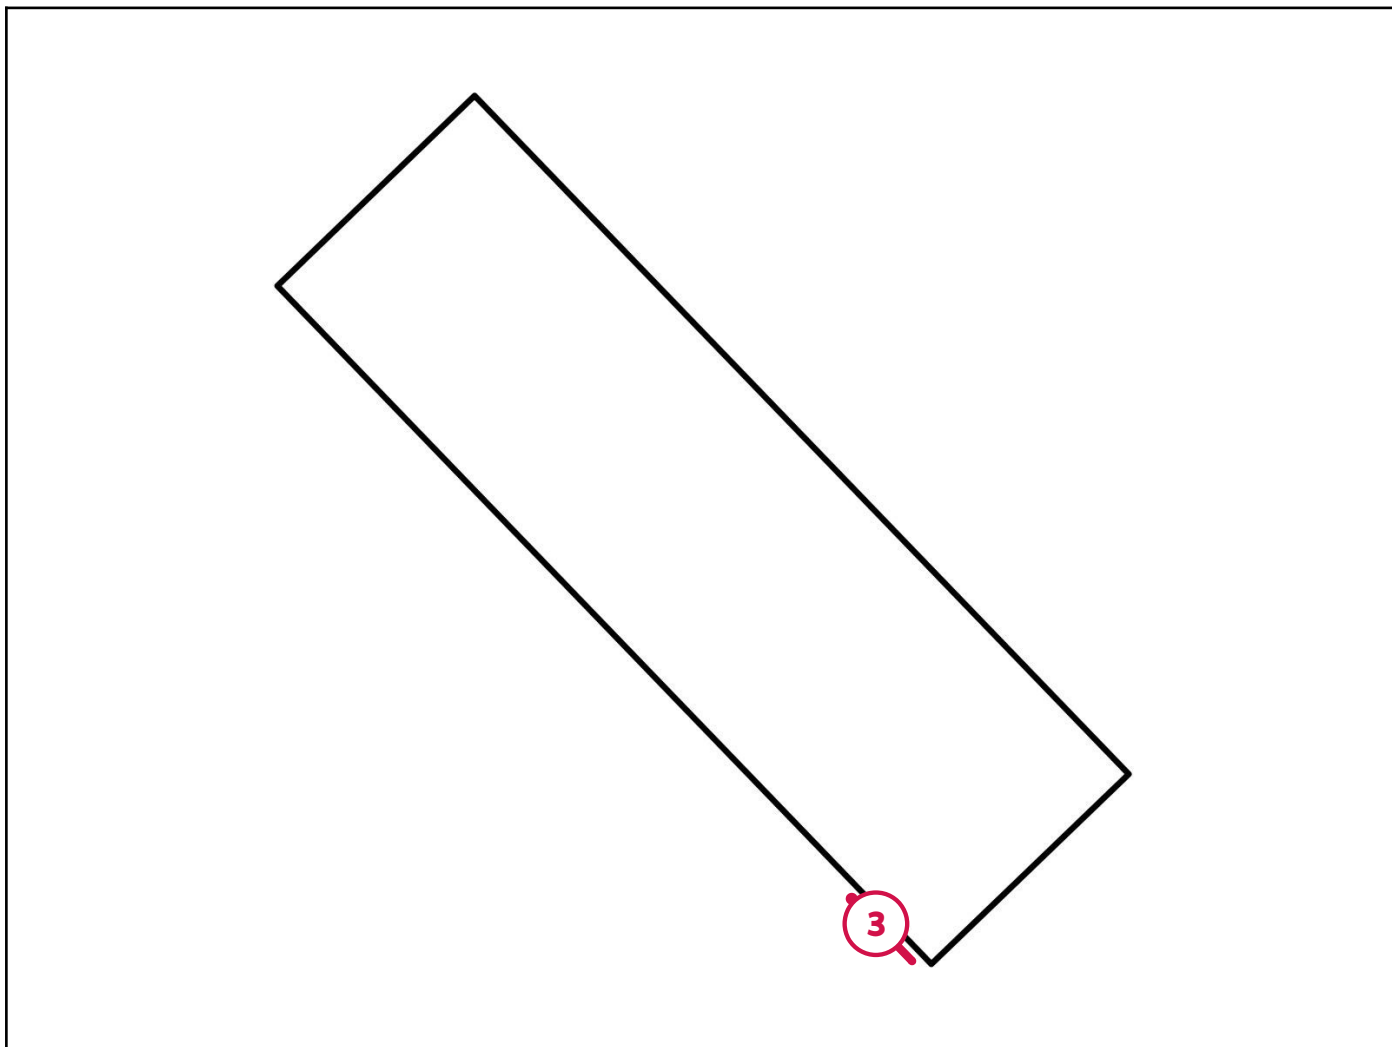
## Plan 4.1: Bijgebouw plan

Beschrijving	Type	Actie
3. Stopverf	Asbestmateriaal	Dringend verwijderen

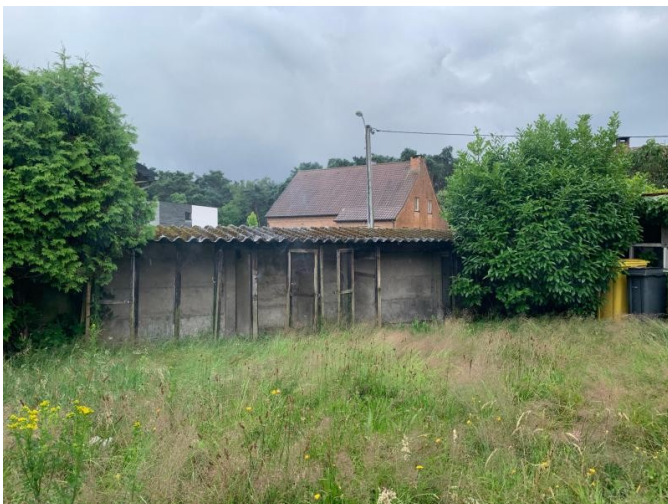
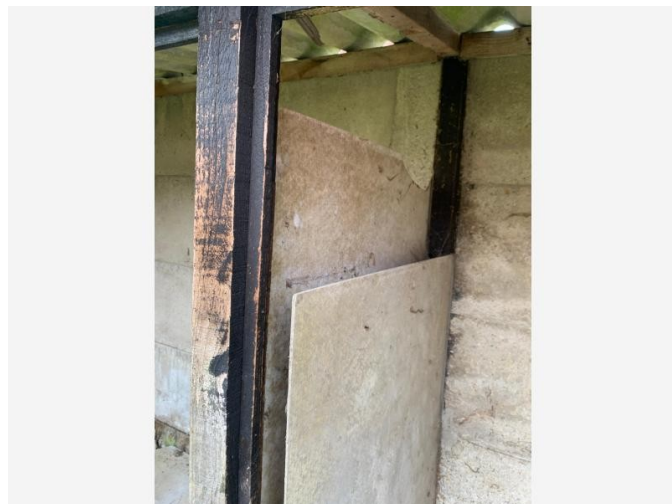
Overzichtsfoto

Detailfoto

Eindbeoordeling materiaalrisico	Hoog materiaalrisico en/of hoge kans op vezelvrijgave
---------------------------------	---

Gebondenheid	Categorie 1: hechtgebonden in oorsprong
Asbestsoort (vezeltype)	Crocidoliet aanwezig
Asbestconcentratie	Laag (< 50%)
Afschermingsgraad van het gehele materiaal	Geheel of deels vrij aan de buitenlucht
Toestand van het materiaal	Zwaar beschadigd, zwaar verweerd

Beschrijving	Cementplaten buitenzijde
Omgeving	Buiten
Primaire drager	Wand buitenschil
Asbestmateriaal	Dak- en gevelbekleding - Plaat
Bindmiddel van asbestmateriaal	Cement
Gebondenheid op basis van bindmiddel	Hecht
Hoeveelheid (oppervlakte - dikte - aantal)	• 22,00 m <sup>2</sup> - 1,00 cm - 1 stuk
Totaal volume	0,22 m <sup>3</sup>
Eenvoudig bereikbaar	Ja
Bevestigingswijze	<ul style="list-style-type: none"><li>• Geklemd</li><li>• Genageld, geniet</li></ul>
Identificatiemethode	Vaststelling zonder monsternamen
Destructieve handeling voor identificatie	Nee

**Dringend verwijderen**

- Zorg voor een veilig beheer. Vermijd het beschadigen van het asbestmateriaal. Controleer de toestand jaarlijks op wijzigingen.
- Hemelwater dat afspoelt van asbestcement daken of gevels kan asbestdeeltjes bevatten. Gebruik het enkel voor gesloten circuits (bv. spoelen toiletten). Reinig na het vervangen van het dak of de gevel de dakgoten en regenwaterput of -ton om asbesthoudend sediment of slib te verwijderen

- Eenvoudige handelingen: mag via doe-het-zelf of door werknemer(s) met opleidingsattest eenvoudige handelingen  
Men mag deze hechtgebonden toepassing zelf verwijderen,

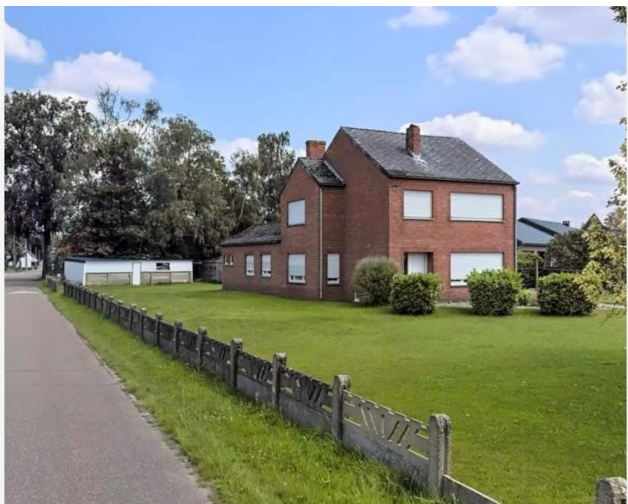
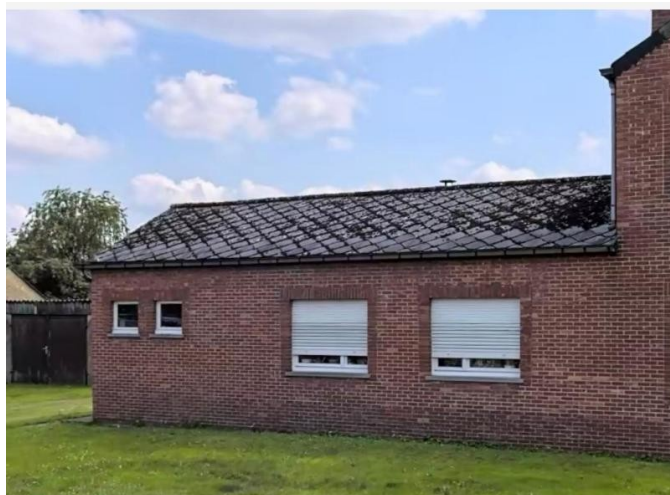
Overzichtsfoto

Detailfoto

Eindbeoordeling materiaalrisico	Hoog materiaalrisico en/of hoge kans op vezelvrijgave
---------------------------------	---

Gebondenheid	Categorie 1: hechtgebonden in oorsprong
Asbestsoort (vezeltype)	Crocidoliet aanwezig
Asbestconcentratie	Laag (< 50%)
Afschermingsgraad van het gehele materiaal	Geheel of deels (ook) vrij aan de binnenlucht
Toestand van het materiaal	Matig beschadigd, matig verweerd

Beschrijving	Leien
Omgeving	Grenst aan binnen- en buitenlucht
Primaire drager	Schuin dak
Asbestmateriaal	Dak- en gevelbekleding - Lei, shingle
Bindmiddel van asbestmateriaal	Cement
Gebondenheid op basis van bindmiddel	Hecht
Hoeveelheid (oppervlakte - aantal)	<ul style="list-style-type: none"><li>• 140,00 m<sup>2</sup> - 1 stuk</li></ul>
Totale oppervlakte	140,00 m <sup>2</sup>
Eenvoudig bereikbaar	Ja
Bevestigingswijze	<ul style="list-style-type: none"><li>• Genageld, geniet</li></ul>
Identificatiemethode	Vaststelling zonder monstername
Destructieve handeling voor identificatie	Nee

**Dringend verwijderen**

- Zorg voor een veilig beheer. Vermijd het beschadigen van het asbestmateriaal. Controleer de toestand jaarlijks op wijzigingen.
- Hemelwater dat afspoelt van asbestcement daken of gevels kan asbestdeeltjes bevatten. Gebruik het enkel voor gesloten circuits (bv. spoelen toiletten). Reinig na het vervangen van het dak of de gevel de dakgoten en regenwaterput of -ton om asbesthoudend sediment of slib te verwijderen

- Eenvoudige handelingen: mag via doe-het-zelf of door werknemer(s) met opleidingsattest eenvoudige handelingen  
Men mag deze hechtgebonden toepassing zelf verwijderen,

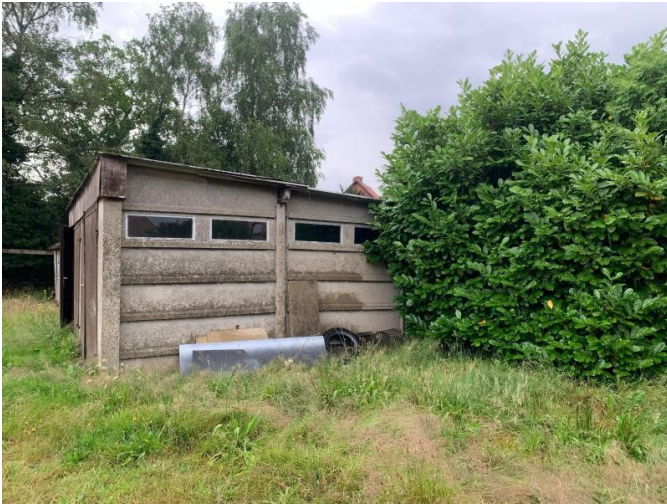
Overzichtsfoto

Eindbeoordeling materiaalrisico	Hoog materiaalrisico en/of hoge kans op vezelvrijgave
---------------------------------	---

Gebondenheid	Categorie 1: hechtgebonden in oorsprong
Asbestsoort (vezeltype)	Amfibool aanwezig, uitgezonderd crocidoliet
Asbestconcentratie	Laag (< 50%)
Afschermingsgraad van het gehele materiaal	Geheel of deels vrij aan de buitenlucht
Toestand van het materiaal	Zwaar beschadigd, zwaar verweerd

Beschrijving	Stopverf
Omgeving	Buiten
Primaire drager	Wandopening verticaal (raam, deur, ...)
Asbestmateriaal	In-situ afwerkingslagen - Pasta, stopverf, voegsel, stopsel, vulsel, mastiek, kitten, ...
Bindmiddel van asbestmateriaal	Kitten, mastiek, pasta
Gebondenheid op basis van bindmiddel	Hecht
Hoeveelheid (gewicht - aantal)	<ul style="list-style-type: none"><li>• 1,00 kg - 1 stuk</li></ul>
Totaal gewicht	1,00 kg
Eenvoudig bereikbaar	Ja
Bevestigingswijze	<ul style="list-style-type: none"><li>• Verlijmd, ingegoten, versmeerd</li></ul>
Identificatiemethode	Vaststelling zonder monsternamen
Destructieve handeling voor identificatie	Nee

**Dringend verwijderen**

- Zorg voor een veilig beheer. Vermijd het beschadigen van het asbestmateriaal. Controleer de toestand jaarlijks op wijzigingen.

- Eenvoudige handelingen: mag via doe-het-zelf of door werknemer(s) met opleidingsattest eenvoudige handelingen  
Men mag deze toepassing in buitenlucht zelf verwijderen,

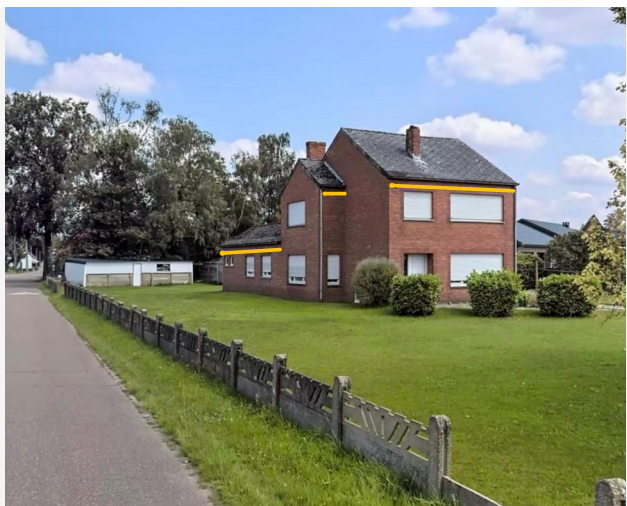
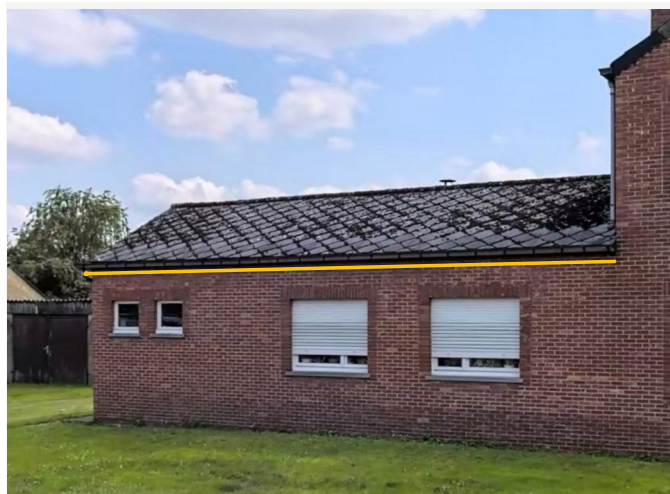
Overzichtsfoto

Detailfoto

In dakgoten zal zich op termijn een laagje sediment vormen. In dit bezinksel zullen ook (niet vast te stellen) resten (asbestcementdeeltjes en asbestvezelbundels) aanwezig zijn.

Diverse studies toonden aan de asbestcementen daken verweren vanaf een levensduur van 15 tot 20 jaar. Weersinvloeden, trillingen, mestdampen en bewegingen van het dakgebinte zijn factoren die deze verwerking in de hand werken. Hemelwater heeft een licht zuur karakter wat de cementmatrix aantast. Mestdampen hebben een corrosief karakter. Naarmate deze aantasting zich verder zet, wordt de cementmatrix meer en meer verzwakt en gaan kleine cementdeeltjes en asbestvezelbundels loskomen en meespoelen met het hemelwater. Dit asbesthoudend hemelwater vloeit weg naar op de onderliggende dakgoot.

<b>Beschrijving</b>	Het reinigen van de dakgoot
<b>Type afvalstof</b>	Betreft resten (contaminatie) van verwerking of beschadiging
<b>Type resten (contaminatie)</b>	<ul style="list-style-type: none"><li>• Stof, deeltjes &lt; 4 mm, flinters, gruis (los, opliggend)</li></ul>
<b>Besmette materialen</b>	<ul style="list-style-type: none"><li>• Sediment (dakgoot, afvoerbuis, regenwaterput, ...)</li></ul>
<b>Bron van de resten</b>	Asbesthoudend dak
<b>Omgeving</b>	Buiten
<b>Primaire drager</b>	Infrastructuur hemelwater (opvang en afvoer)
<b>Gebondenheid resten</b>	Niet hecht
<b>Hoeveelheid (gewicht - aantal)</b>	<ul style="list-style-type: none"><li>• 10,00 kg - 1 stuk</li></ul>
<b>Totaal gewicht</b>	10,00 kg
<b>Eenvoudig bereikbaar</b>	Ja
<b>Identificatiemethode</b>	Vaststelling zonder monsternamen
<b>Opmerking</b>	Inhoud van het geschatte gewicht: mos, bladeren, kleine cementdeeltjes met asbestvezels, etc.

**Dringend verwijderen**

- Verwijder het asbestafval.

- Eenvoudige handelingen: mag via doe-het-zelf of door werknemer(s) met opleidingsattest eenvoudige handelingen  
Men mag de dakgoot zelf reinigen.

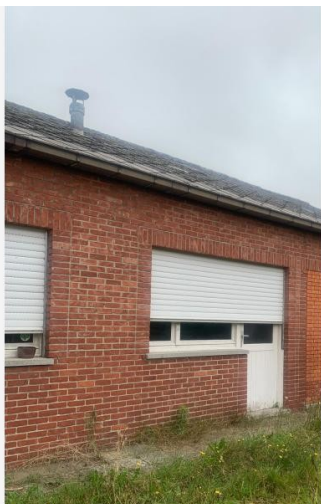
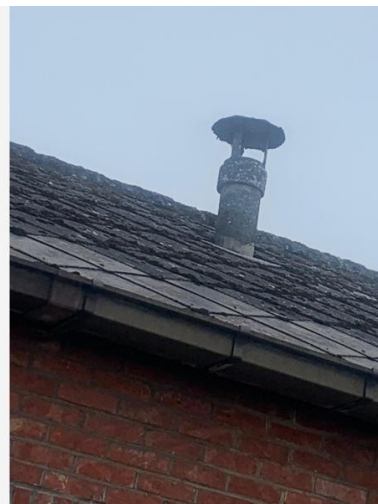
Overzichtsfoto

Detailfoto

Beschrijving	Rookgaskanaal
Omgeving	Grenst aan binnen- en buitenlucht
Primaire drager	Schuin dak
Asbestmateriaal	Rookgaskanaal
Bindmiddel van asbestmateriaal	Cement
Gebondenheid op basis van bindmiddel	Hecht
Hoeveelheid (lengte - omtrek - dikte - aantal)	<ul style="list-style-type: none"><li>• 1,00 m - 80,00 cm - 3,00 cm - 1 stuk</li></ul>
Totaal volume	0,024 m <sup>3</sup>
Eenvoudig bereikbaar	Ja
Bevestigingswijze	<ul style="list-style-type: none"><li>• Geklemd</li><li>• Verlijmd, ingegoten, versmeerd</li></ul>
Identificatiemethode	Vaststelling zonder monstername
Destructieve handeling voor identificatie	Nee

- Hou minderjarigen uit de buurt.
- Vermijd stof door het asbest te bevochtigen of te fixeren. Dat doet u door water te vernevelen of door een aangepast fixeermiddel te gebruiken. U vindt een fixeermiddel in de gespecialiseerde bouwhandel.

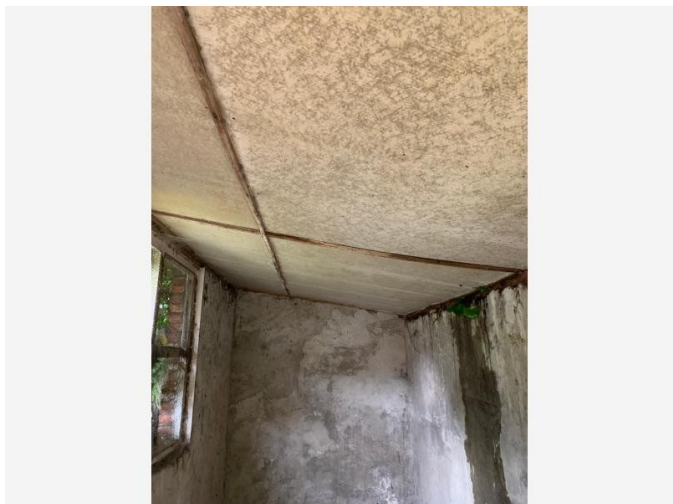
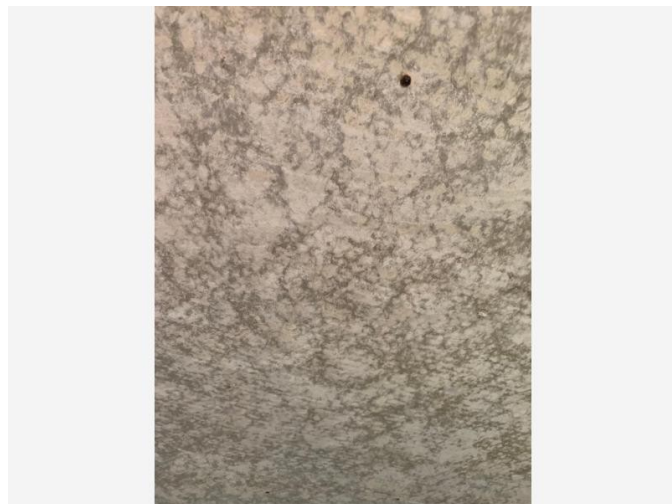
Overzichtsfoto

Detailfoto

Beschrijving	Cementplaten - binnenzijde
Omgeving	Binnen
Primaire drager	Plafond
Asbestmateriaal	Dak- en gevelbekleding - Plaat
Bindmiddel van asbestmateriaal	Cement
Gebondenheid op basis van bindmiddel	Hecht
Hoeveelheid (oppervlakte - dikte - aantal)	• 7,00 m <sup>2</sup> - 0,70 cm - 1 stuk
Totaal volume	0,049 m <sup>3</sup>
Eenvoudig bereikbaar	Ja
Bevestigingswijze	• Genageld, geniet
Identificatiemethode	Vaststelling zonder monstername
Destructieve handeling voor identificatie	Nee

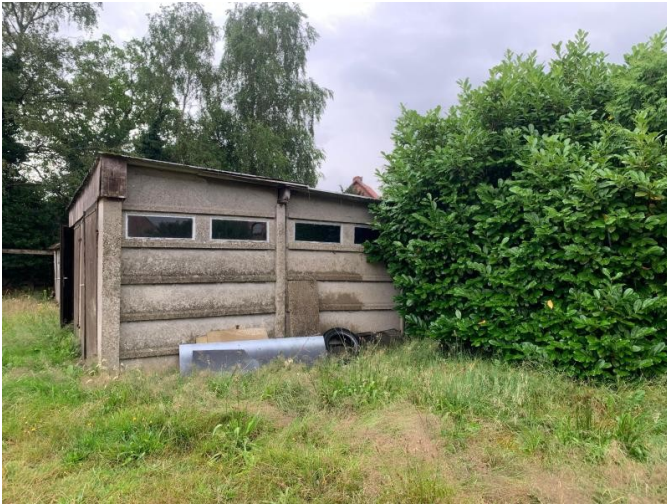
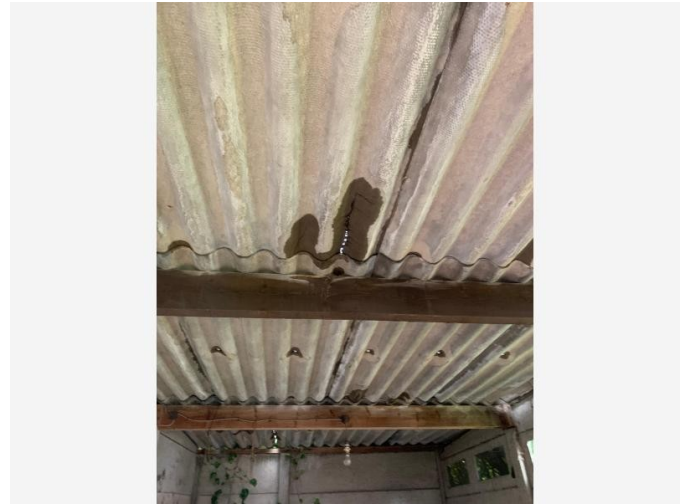
Overzichtsfoto

Detailfoto

Beschrijving	Golfplaten dak
Omgeving	Grenst aan binnen- en buitenlucht
Primaire drager	Plat dak
Asbestmateriaal	Dak- en gevelbekleding - Golfplaat
Bindmiddel van asbestmateriaal	Cement
Gebondenheid op basis van bindmiddel	Hecht
Hoeveelheid (oppervlakte - aantal)	• 12,00 m <sup>2</sup> - 1 stuk
Totale oppervlakte	12,00 m <sup>2</sup>
Eenvoudig bereikbaar	Ja
Bevestigingswijze	• Geschroefd
Identificatiemethode	Vaststelling zonder monsternamen
Destructieve handeling voor identificatie	Nee

- Eenvoudige handelingen: mag via doe-het-zelf of door werknemer(s) met opleidingsattest eenvoudige handelingen  
Men mag deze hechtgebonden toepassing in buitenlucht zelf verwijderen,  
Asbest veilig verwijderen, hou tijdens de werken rekening met de volgende veiligheidsvoorschriften:
  - Hou minderjarigen uit de buurt.
  - Vermijd stof door de golfplaten te bevochtigen of te fixeren. Dat doet u door water te vernevelen of door een aangepast fixeermiddel te gebruiken. U vindt een fixeermiddel in de gespecialiseerde bouwhandel.

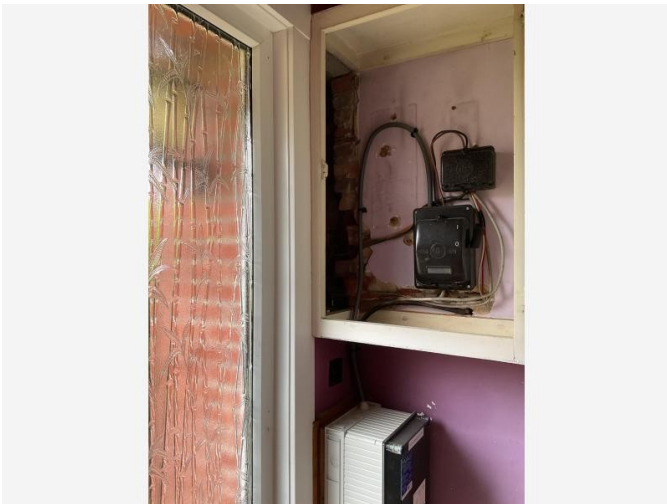
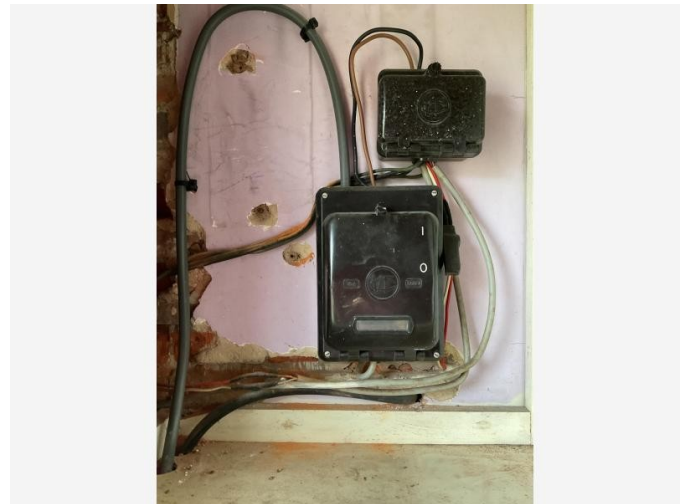
Overzichtsfoto

Detailfoto

Beschrijving	Bakeliet
Omgeving	Binnen
Primaire drager	Communicatie en elektrische infrastructuur en uitrusting
Asbestmateriaal	Plaat, paneel, tablet - Type Bakeliet
Bindmiddel van asbestmateriaal	Kunststof of -hars
Gebondenheid op basis van bindmiddel	Hecht
Hoeveelheid (oppervlakte - dikte - aantal)	• 0,15 m <sup>2</sup> - 10,00 cm - 1 stuk
Totaal volume	0,015 m <sup>3</sup>
Eenvoudig bereikbaar	Ja
Bevestigingswijze	• Geschroefd
Identificatiemethode	Vaststelling zonder monstername
Destructieve handeling voor identificatie	Nee

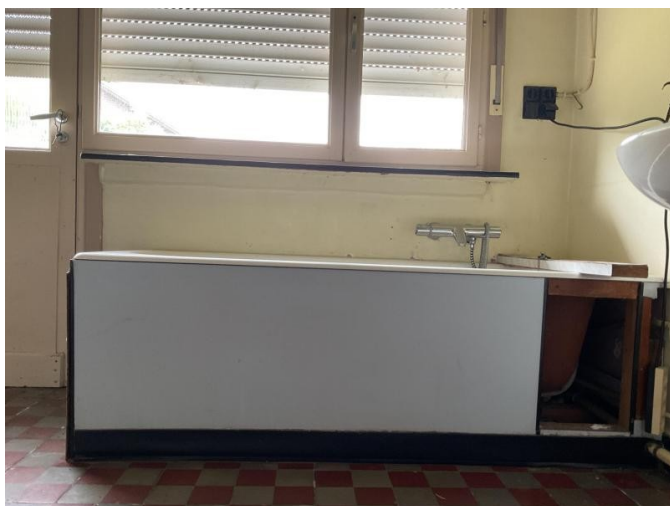
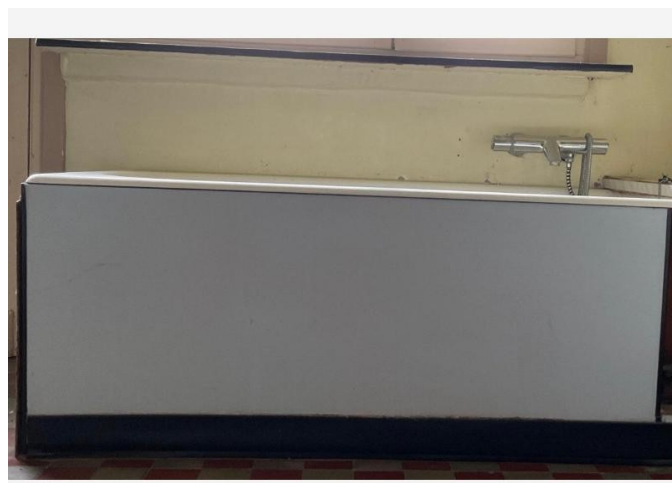
Overzichtsfoto

Detailfoto

Beschrijving	Glasalplaten rond het bad en de muur
Omgeving	Binnen
Primaire drager	Binnenwand
Asbestmateriaal	Dak- en gevelbekleding - Plaat
Bindmiddel van asbestmateriaal	Cement
Gebondenheid op basis van bindmiddel	Hecht
Hoeveelheid (oppervlakte - dikte - aantal)	• 12,00 m <sup>2</sup> - 0,50 cm - 1 stuk
Totaal volume	0,06 m <sup>3</sup>
Eenvoudig bereikbaar	Ja
Bevestigingswijze	<ul style="list-style-type: none"><li>• Geklemd</li><li>• Onbekend</li></ul>
Identificatiemethode	Vaststelling zonder monsternamen
Destructieve handeling voor identificatie	Nee

- Hou minderjarigen uit de buurt.
- Vermijd stof door de platen te bevochtigen of te fixeren. Dat doet u door water te vernevelen of door een aangepast fixeermiddel te gebruiken. U vindt een fixeermiddel in de gespecialiseerde bouwhandel.
- Demonteer de platen door ze 1 voor 1 met de hand los te maken of los te schroeven.
