# Asbestinventarisatetest

Wolfsvennen 25, 2490 Balen

Attestnummer : 20240927-000167.000

## Niet-asbestveilig

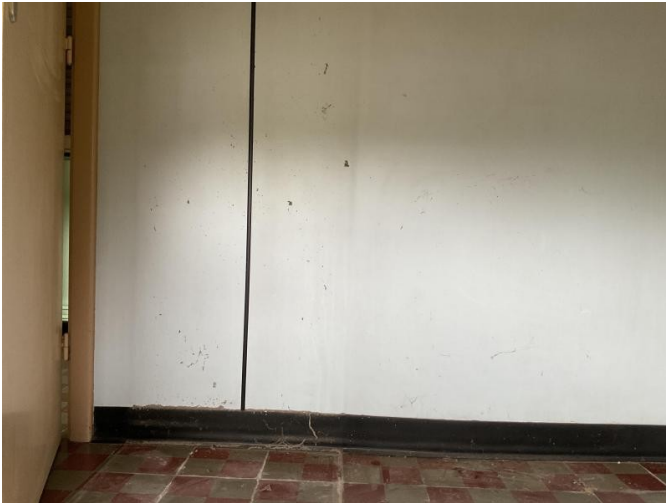
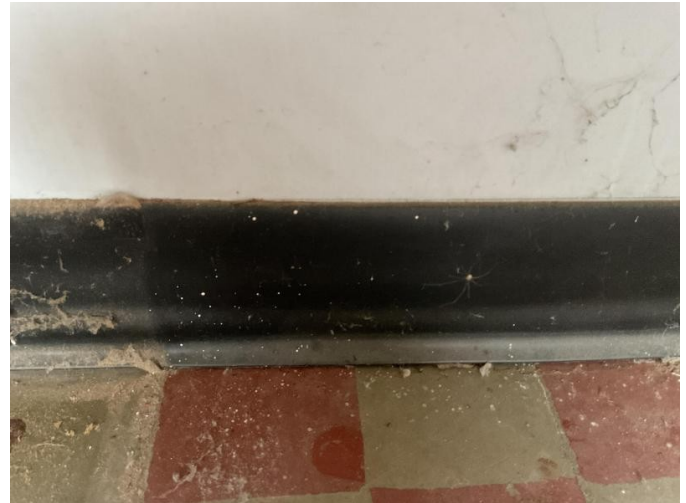
## Fiche 14: Plinten bitumen

Geen asbest

Overzichtsfoto

Detailfoto

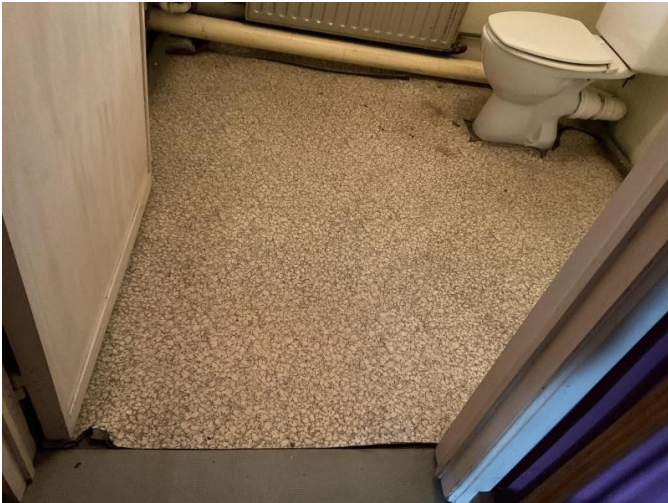
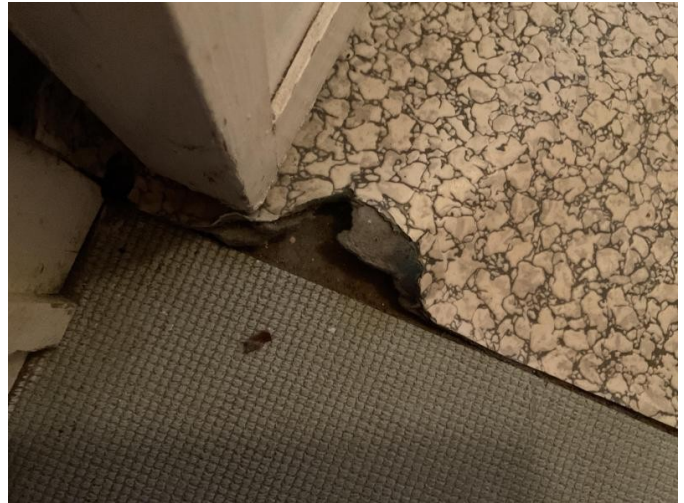
## Fiche 15: Vinylvloer

Geen asbest

Overzichtsfoto

Detailfoto

Beschrijving	Vinylvloer
Omgeving	Binnen
Primaire drager	Vloer
Bindmiddel van materiaal	Karton - papier - viltachtig
Gebondenheid op basis van bindmiddel	Niet-hechtgebonden
Hoeveelheid (oppervlakte - aantal)	• 8,00 m <sup>2</sup> - 1 stuk
Totale oppervlakte	8,00 m <sup>2</sup>
Identificatiemethode	Vaststelling met monstername
Destructieve handeling voor identificatie	Nee

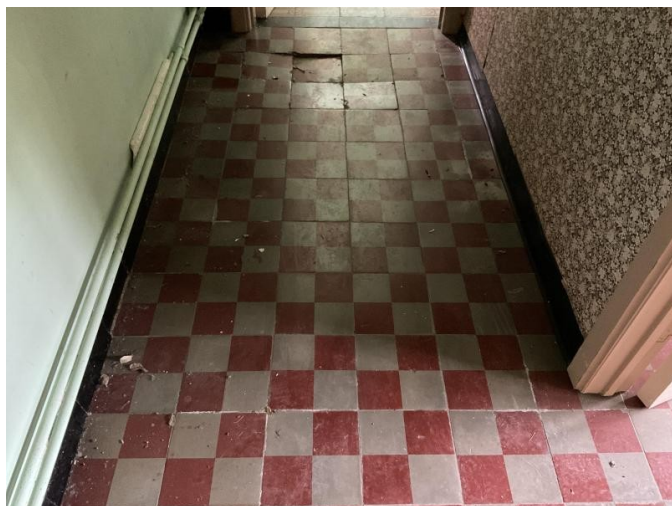
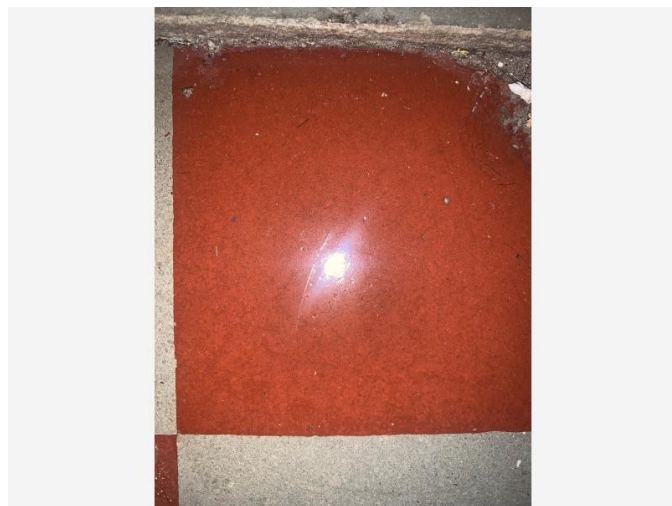
## Fiche 17: Tegel

Geen asbest

Overzichtsfoto

Detailfoto

Beschrijving	Tegel
Omgeving	Binnen
Primaire drager	Vloer
Bindmiddel van materiaal	Cement
Gebondenheid op basis van bindmiddel	Hecht
Hoeveelheid (oppervlakte - dikte - aantal)	• 45,00 m <sup>2</sup> - 2,00 cm - 1 stuk
Totaal volume	0,90 m <sup>3</sup>
Identificatiemethode	Vaststelling met monstername
Destructieve handeling voor identificatie	Nee

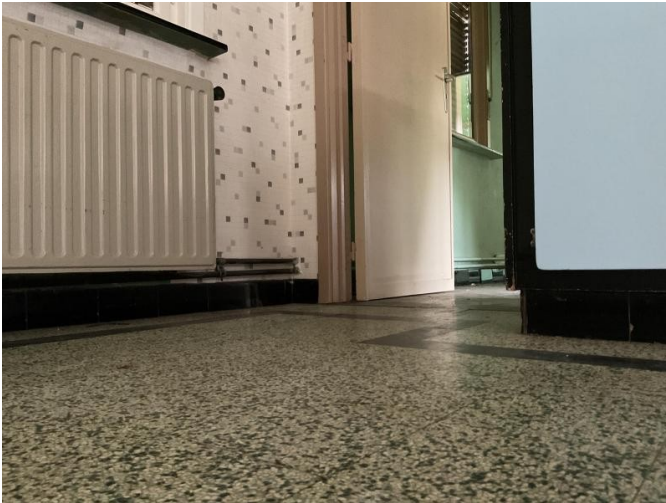
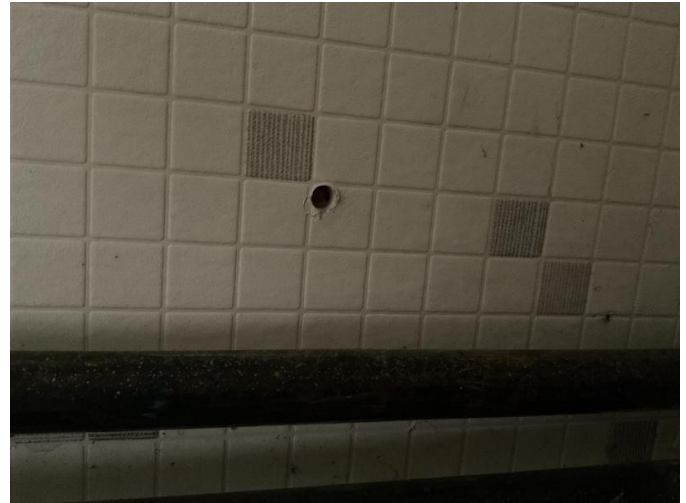
Beschrijving	Leidingisolatie in karton en glaswol
Omgeving	Binnen
Primaire drager	HVAC infrastructuur en uitrusting
Bindmiddel van materiaal	Karton - papier - viltachtig
Gebondenheid op basis van bindmiddel	Niet-hechtgebonden
Hoeveelheid (lengte - omtrek - dikte - aantal)	<ul style="list-style-type: none"><li>• 11,00 m - 35,00 cm - 5,00 cm - 1 stuk</li></ul>
Totaal volume	0,193 m <sup>3</sup>
Identificatiemethode	Vaststelling met monsternamen
Destructieve handeling voor identificatie	Nee

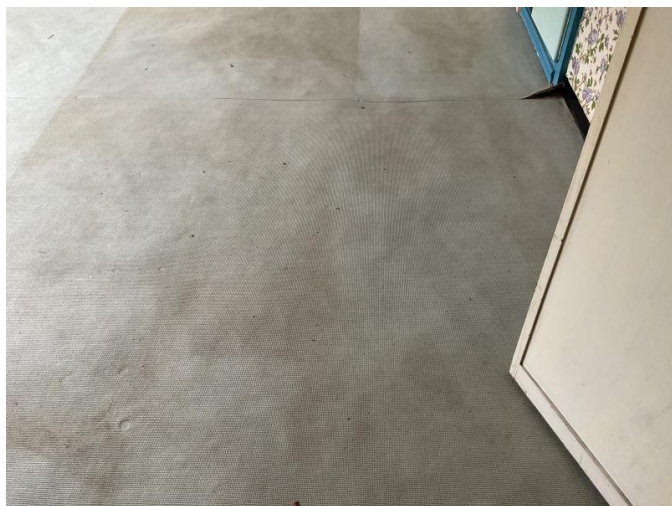
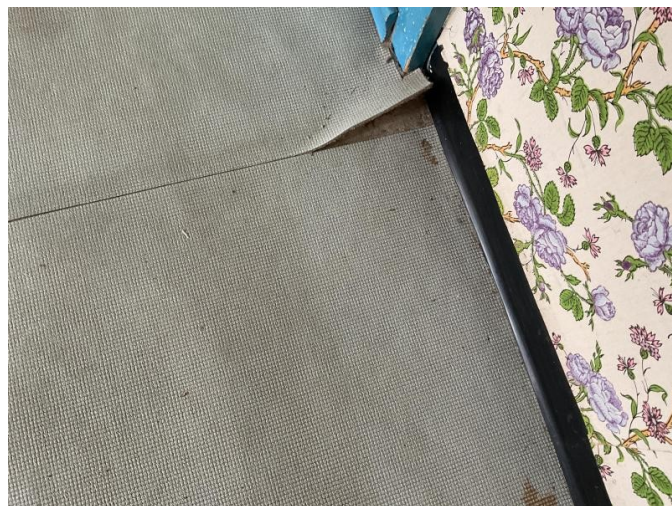
## Fiche 20: Vloerlijm

Geen asbest

Overzichtsfoto

Detailfoto

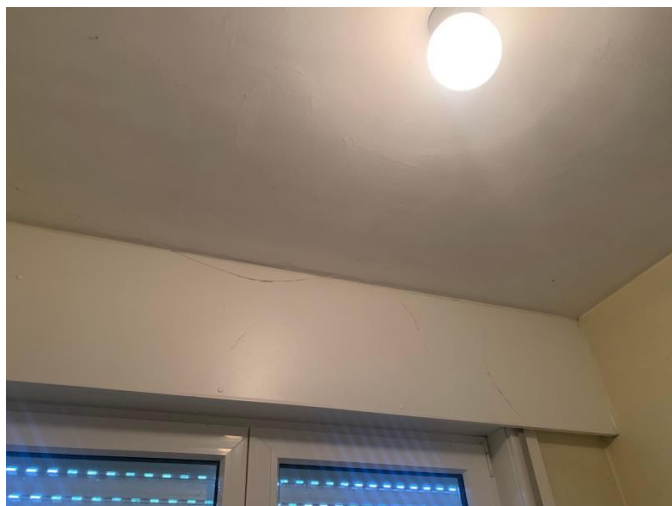
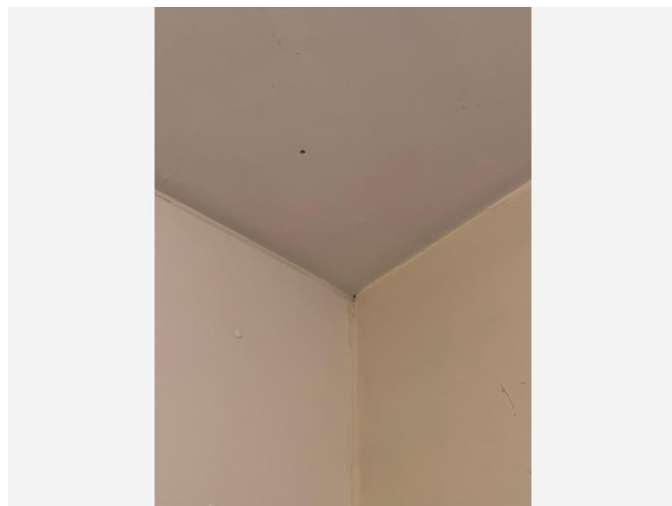
## Fiche 21: Pleisterwerk plafond

Geen asbest

Overzichtsfoto

Detailfoto
