# Asbestinventarisatetest

Willem Elsschotlaan 4, 9120 Beveren

Attestnummer : 20240526-000012.000

Uitgegeven op : 26.05.2024

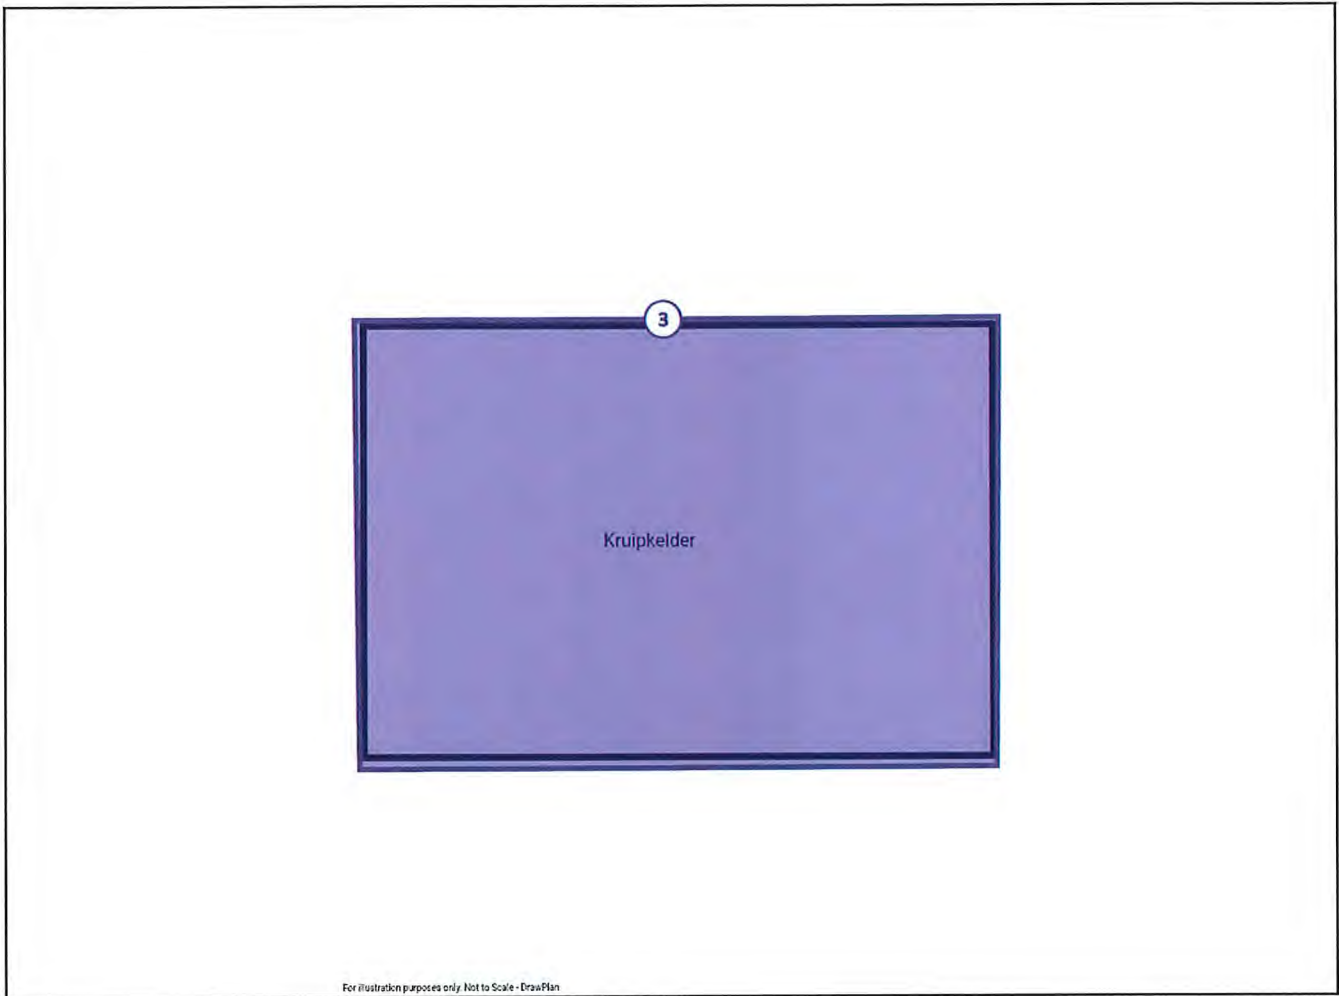
## Plan 1.1: kruipkelder

Beschrijving	Type	Actie
3. kruipkelder	Beperking	-

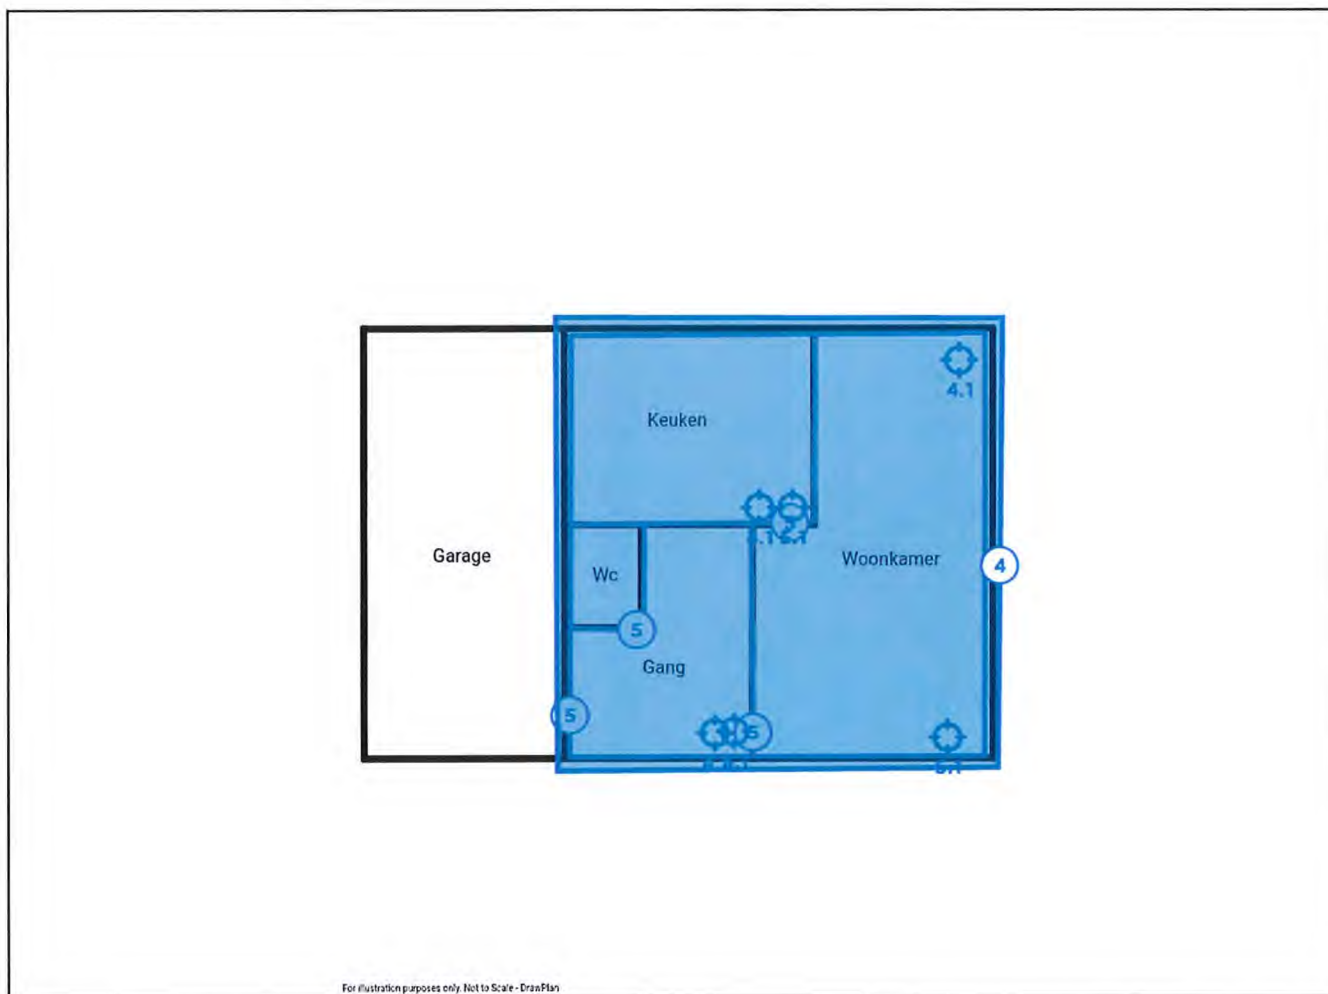
## Plan 1.2: grondplan

Beschrijving	Type	Actie
4. pleisterwerk plafond	Geen asbest	-
4.1 Code: 2	Mengmonster	-
5. pleisterwerk muur	Geen asbest	-
5.1 Code: 1	Mengmonster	-

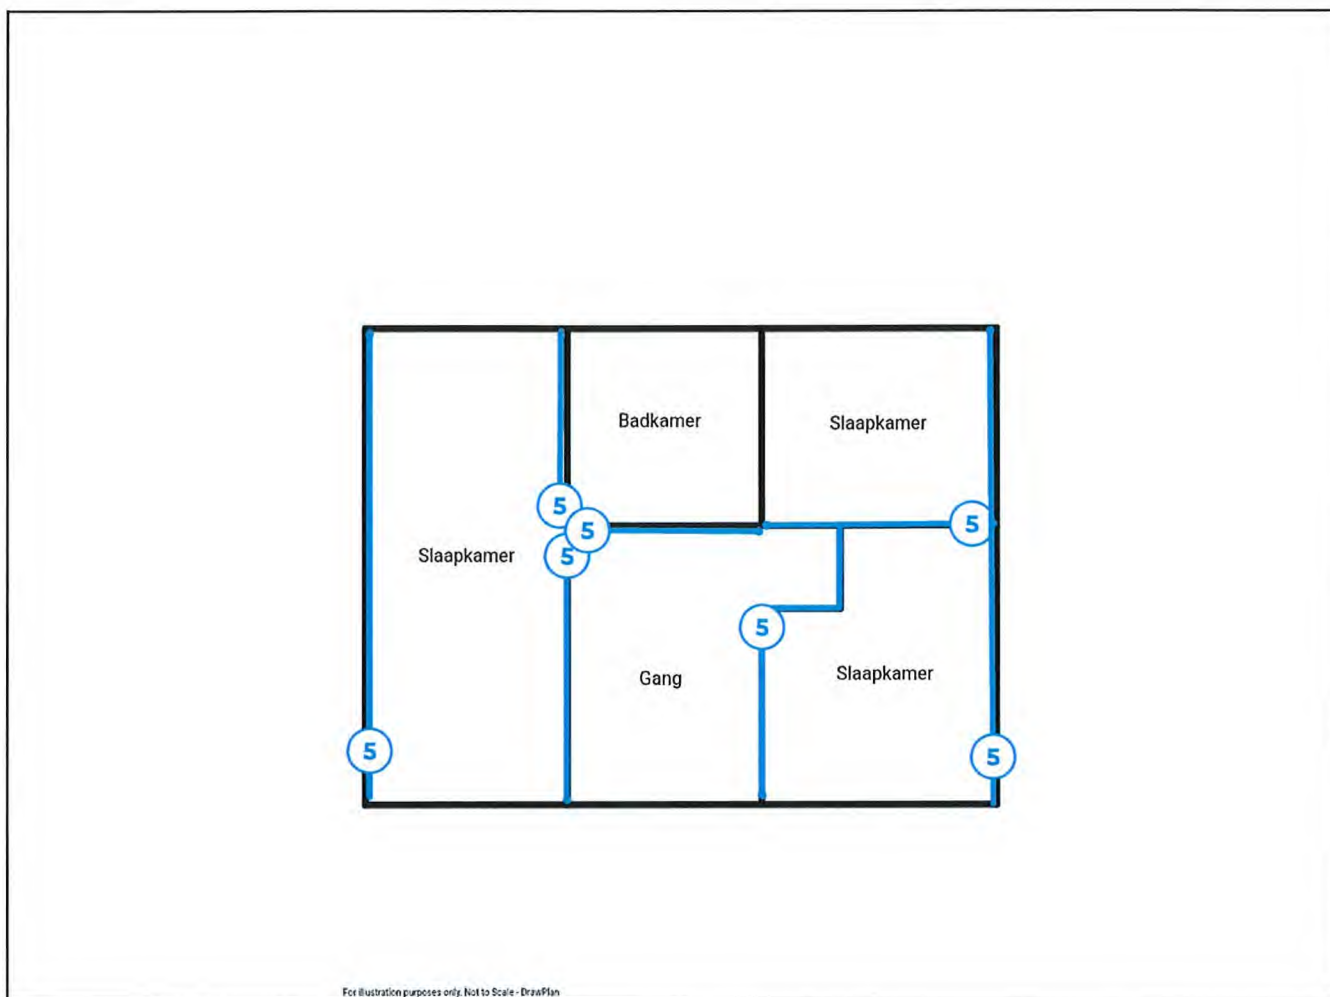
## Plan 1.3: eerste

Beschrijving	Type	Actie
5. pleisterwerk muur	Geen asbest	-

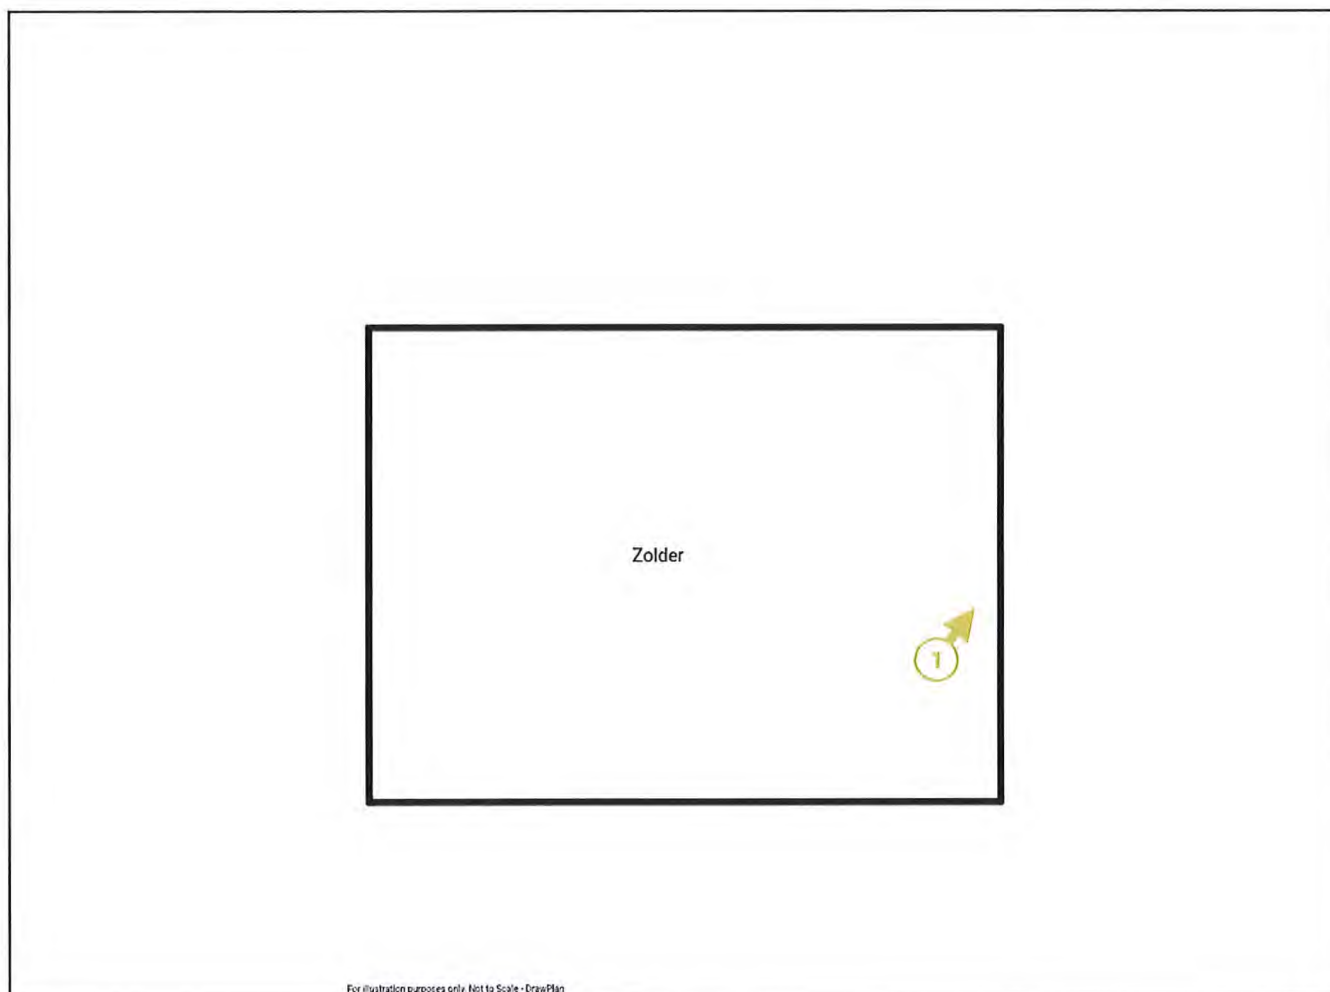
## Plan 1.4: zolder

Beschrijving	Type	Actie
1. rookgaskanaal	Asbestmateriaal	Zorgvuldig beheren

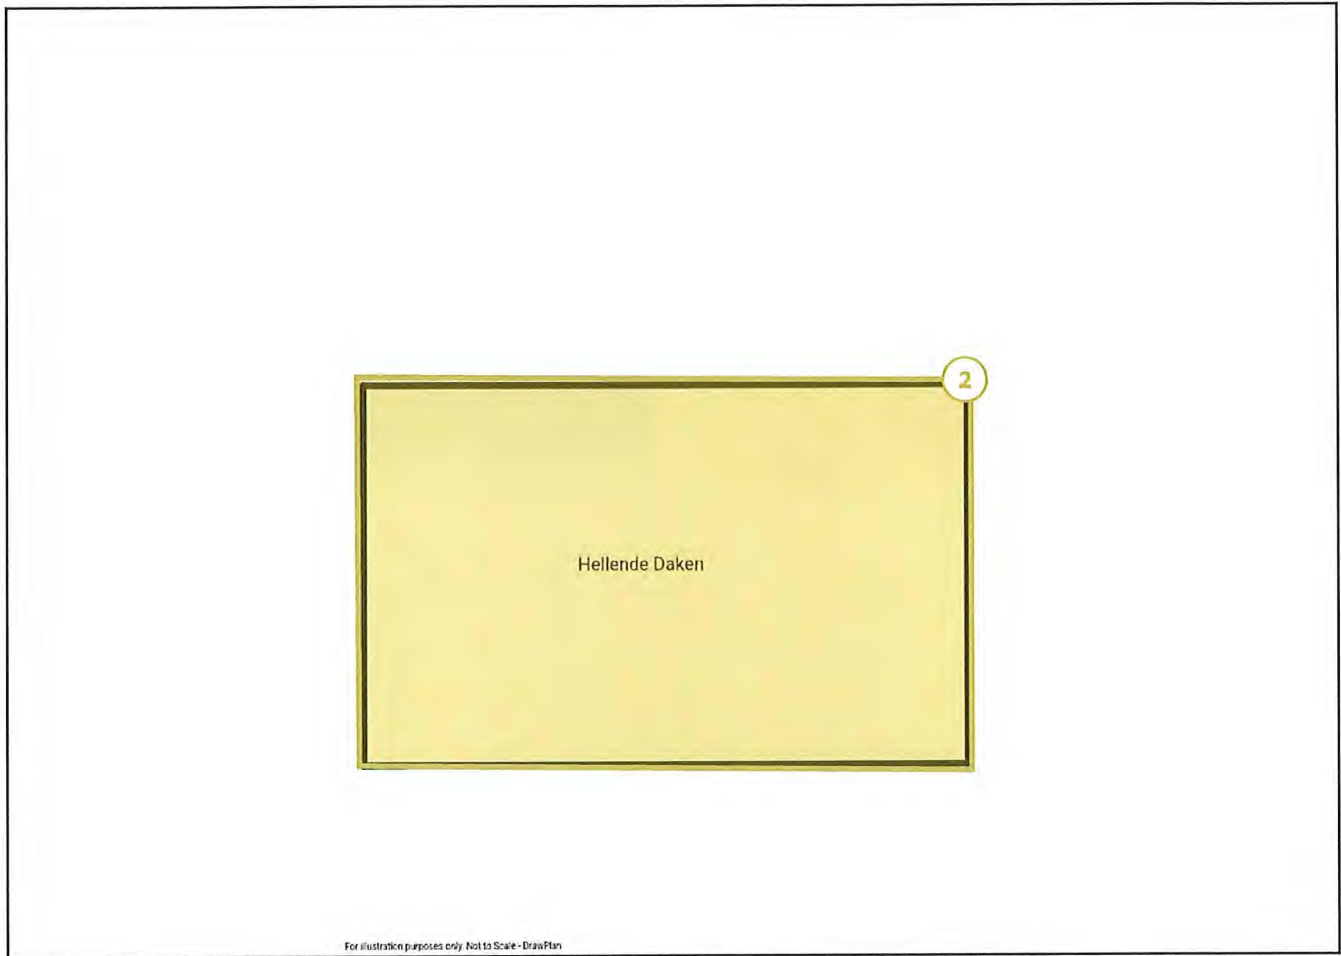
## Plan 1.5: dakenplan

Beschrijving	Type	Actie
2. onderdak hellend dak	Asbestmateriaal	Zorgvuldig beheren

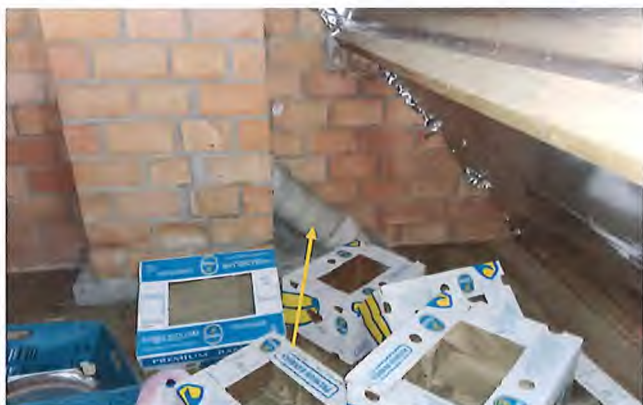
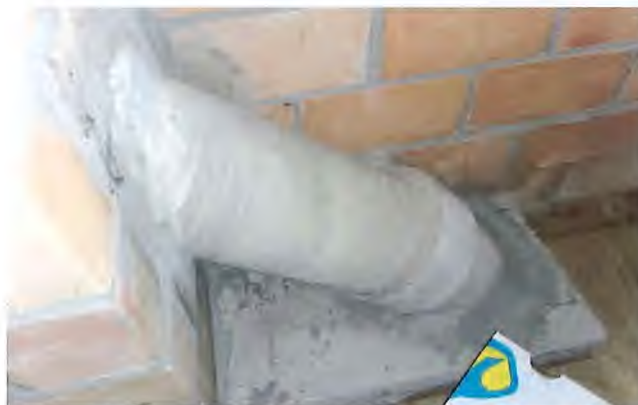
Overzichtsfoto

Detailfoto

Rookgaskanaal kan nog verder doorlopen in schouw of naar gedeelte beneden.

Eindbeoordeling materiaalrisico	Laag materiaalrisico en/of verlaagde kans op vezelvrijgave
---------------------------------	--

Gebondenheid	Categorie 1: hechtgebonden in oorsprong
Asbestsoort (vezeltype)	Crocidoliet aanwezig

Asbestconcentratie	Laag (< 50%)
Afschermingsgraad van het gehele materiaal	Geheel of deels (ook) vrij aan de binnenlucht
Toestand van het materiaal	Onbeschadigd, niet verweerd

Beschrijving	rookgaskanaal
Omgeving	Binnen
Primaire drager	HVAC infrastructuur en uitrusting
Asbestmateriaal	Rookgaskanaal
Bindmiddel van asbestmateriaal	Cement
Gebondenheid op basis van bindmiddel	Hecht
Hoeveelheid (lengte - omtrek - dikte - aantal)	<ul style="list-style-type: none"> <li>• 2,00 m - 65,00 cm - 2,00 cm - 1 stuk</li> </ul>
Totaal volume	0,026 m <sup>3</sup>
Eenvoudig bereikbaar	Ja
Bevestigingswijze	<ul style="list-style-type: none"> <li>• Geklemd</li> <li>• Verlijmd, ingegoten, versmeerd</li> </ul>
Identificatiemethode	Vaststelling zonder monstername
Destructieve handeling voor identificatie	Nee

Het asbestmateriaal valt onder de mijlpaal van 2040.

Zorgvuldig beheren

- Zorg voor een veilig beheer. Vermijd het beschadigen van het asbestmateriaal. Controleer de toestand jaarlijks op wijzigingen.
- Hemelwater dat afspoelt van asbestcement daken of gevels kan asbestdeeltjes bevatten. Gebruik het enkel voor gesloten circuits (bv. spoelen toiletten). Reinig na het vervangen van het dak of de gevel de dakgoten en regenwaterput of -ton om asbesthoudend sediment of slib te verwijderen

- Eenvoudige handelingen: mag via doe-het-zelf of door werknemer(s) met opleidingsattest eenvoudige handelingen  
Eenvoudige handelingen: mag via doe-het-zelf of door werknemer(s) met opleidingsattesteenvoudige handelingen. Rookgaskanaal kan voorzichtig losgebeiteld worden, extra bevochtigen om stof te voorkomen. Erna voorzichtig asbesthoudende rookgaskkanaal in zijn geheel verwijderen. Niet gooien en geen stortkokers gebruiken. De nodige PBMs (mondmasker ffp3, handschoenen, overschoenen en tyvec.).

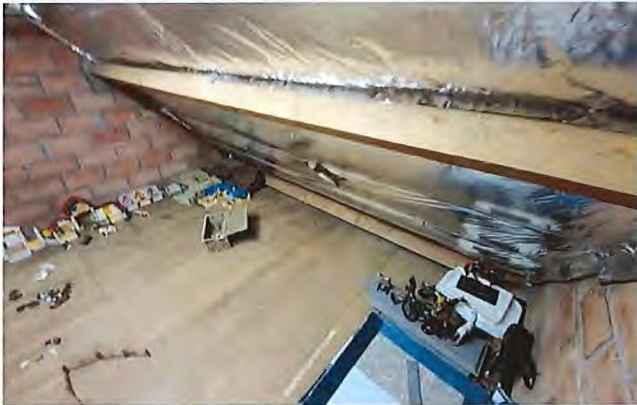
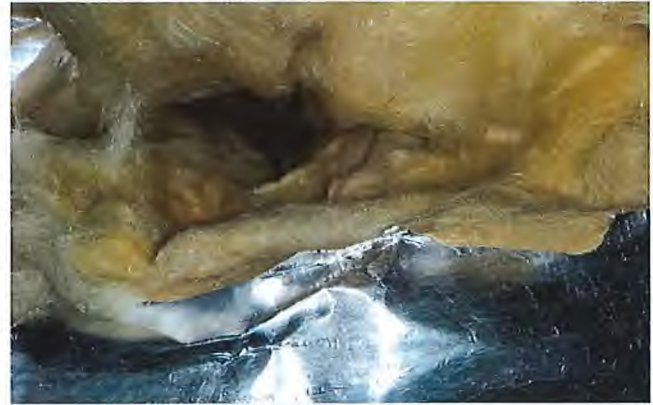
Overzichtsfoto

Detailfoto

Eindbeoordeling materiaalisico	Laag materiaalisico en/of verlaagde kans op vezelvrijgave
--------------------------------	---

Gebondenheid	Categorie 1: hechtgebonden in oorsprong
Asbestsoort (vezeltype)	Crocidoliet aanwezig
Asbestconcentratie	Laag (< 50%)

Afschermingsgraad van het gehele materiaal	Geheel of deels (ook) vrij aan de binnenlucht
Toestand van het materiaal	Onbeschadigd, niet verveerd

Beschrijving	onderdak hellend dak
Omgeving	Binnen
Primaire drager	Schuin dak
Asbestmateriaal	Plaat, paneel, tablet - Type Menuiserie
Bindmiddel van asbestmateriaal	Cement
Gebondenheid op basis van bindmiddel	Hecht
Hoeveelheid (oppervlakte - dikte - aantal)	<ul style="list-style-type: none"> <li>• 140,00 m<sup>2</sup> - 0,30 cm - 1 stuk</li> </ul>
Totaal volume	0,42 m <sup>3</sup>
Eenvoudig bereikbaar	<p>Nee</p> <ul style="list-style-type: none"> <li>• Het asbestmateriaal is bedekt (uitgezonderd laag verf, coating, behang, kunststof, textiel) en het wegnemen van het bedekkende materiaal kan niet zonder het bedekkende materiaal te beschadigen.</li> </ul>
Bevestigingswijze	<ul style="list-style-type: none"> <li>• Genageld, geniet</li> </ul>
Identificatiemethode	Vaststelling zonder monsternamen
Destructieve handeling voor identificatie	Nee

Het asbestmateriaal valt onder de mijlpaal van 2040.

Zorgvuldig beheren

- Zorg voor een veilig beheer en verwijder dit asbestmateriaal wanneer het bij werken eenvoudig bereikbaar wordt. Controleer de toestand jaarlijks op wijzigingen.

- Eenvoudige handelingen: mag via doe-het-zelf of door werknemer(s) met opleidingsattest eenvoudige handelingen  
Eenvoudige handelingen: mag via doe-het-zelf of door werknemer(s) met opleidingsattesteenvoudige handelingen Verwijder de dakpannen. Erna voorzichtig houten draaglatjes en onderdakplaten loswrikken, asbesthoudende platen 1 voor 1 en in hun geheel verwijderen. Niet gooien en geen stortkokers gebruiken

Omwille van de hoogte overlaten aan dakwerker met opleidingsattest eenvoudige handelingen 8u.

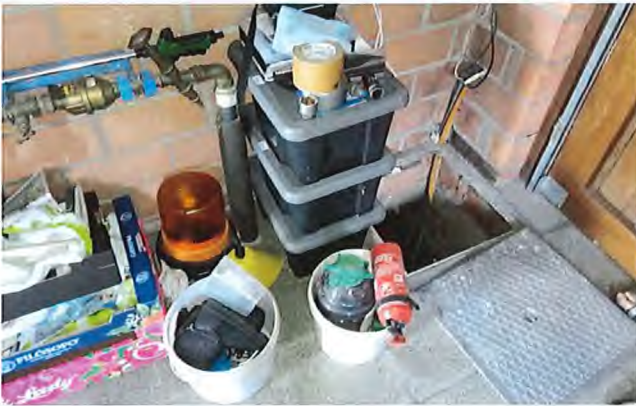
Situeringfoto

**Reden:** Er is geen volledige risicobeoordeling mogelijk

**Uitleg van de asbestdeskundige:** Kruipkelder met een hoogte lager dan 1.5 meter: dit val buiten de onderzoeksmogelijkheden van dit inspectie protocol.

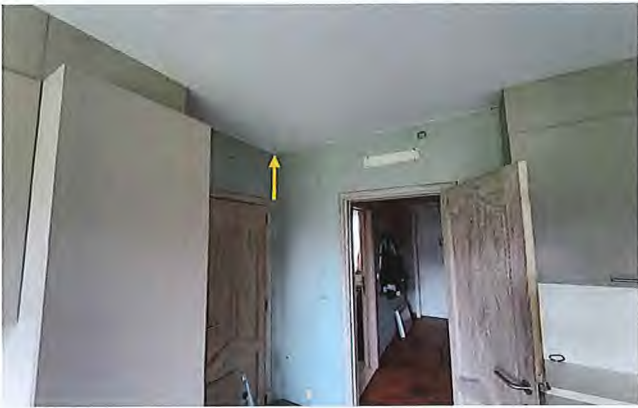
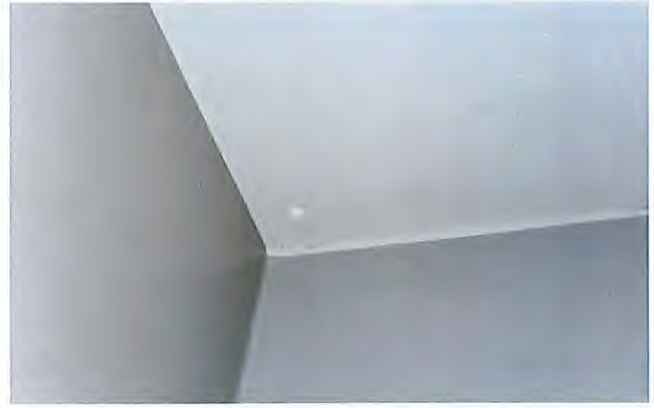
## Fiche 4: pleisterwerk plafond

Overzichtsfoto

Detailfoto

Geen asbest

#	Type	Referentie	Resultaat
4.1	Mengmonster	2	Geen asbest

Beschrijving	pleisterwerk plafond
Omgeving	Binnen
Primaire drager	Plafond
Bindmiddel van materiaal	Gips - kalk

Gebondenheid op basis van bindmiddel	Niet-hechtgebonden
Hoeveelheid (oppervlakte - dikte - aantal)	• 150,00 m <sup>2</sup> - 1,00 cm - 1 stuk
Totaal volume	1,50 m <sup>3</sup>
Identificatiemethode	Vaststelling met monstername
Destructieve handeling voor identificatie	Nee
Opmerking	<p>Volgende ruimtes bemonsterd:</p> <ul style="list-style-type: none"> <li>- individuele ruimte: woonkamer (rechts achter in hoek)</li> <li>- natte ruimte: keuken (hoek rechts voor) --&gt; foto</li> <li>- trappenhal: gang gelijkvloers (vooraan rechts)</li> </ul> <p>Volgende ruimtes niet bemonsterd:</p> <ul style="list-style-type: none"> <li>- stookruimte: decentrale verwarming (elektrische vuurtjes)</li> </ul>

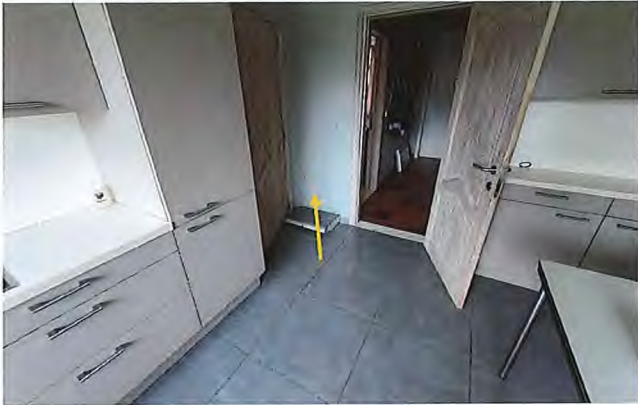
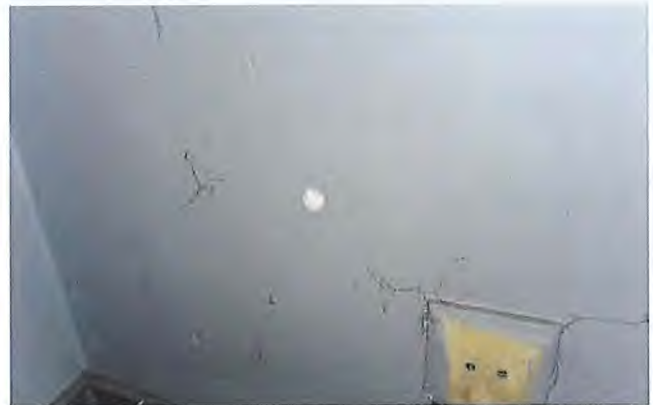
## Fiche 5: pleisterwerk muur

Overzichtsfoto

Detailfoto

Geen asbest

#	Type	Referentie	Resultaat
5.1	Mengmonster	1	Geen asbest

Beschrijving	pleisterwerk muur
Omgeving	Binnen
Primaire drager	Binnenwand

Bindmiddel van materiaal	Gips - kalk
Gebondenheid op basis van bindmiddel	Niet-hechtgebonden
Hoeveelheid (oppervlakte - dikte - aantal)	• 250,00 m <sup>2</sup> - 1,00 cm - 1 stuk
Totaal volume	2,50 m <sup>3</sup>
Identificatiemethode	Vaststelling met monstername
Destructieve handeling voor identificatie	Nee
Opmerking	<p>Volgende ruimtes bemonsterd:</p> <ul style="list-style-type: none"> <li>- individuele ruimte: woonkamer (muur voorgevel, achter elektrisch vuurtje)</li> <li>- natte ruimte: keuken (muur rechts voor, achter elektrisch vuurtje) --&gt; foto</li> <li>- trappenhal: gang gelijkvloers (rechtermuur, achter elektrisch vuurtje)</li> </ul> <p>Volgende ruimtes niet bemonsterd:</p> <ul style="list-style-type: none"> <li>- stookruimte: decentrale verwarming (elektrische vuurtjes).</li> </ul>
