Asbestinventarisatetest

Beringsesteenweg 1/2, 3971 Leopoldsburg

Attestnummer : 20230312-000203.000

Uitgegeven op : 12.03.2023

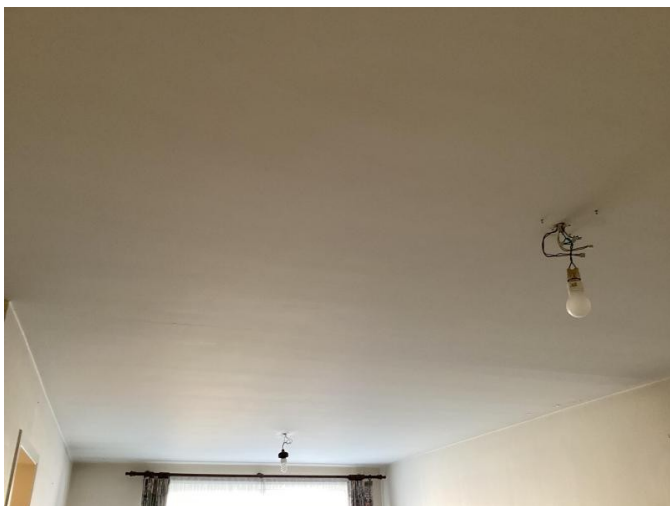
Overzichtsfoto

Fiche 1: Pleisterwerk plafond

Geen asbest

#	Type	Referentie	Resultaat
1.1	Mengmonster	7599728	Geen asbest

Beschrijving	Pleisterwerk plafond
Omgeving	Binnen
Primaire drager	Plafond
Bindmiddel van materiaal	Gips - kalk

Gebondenheid op basis van bindmiddel	Niet-hechtgebonden
Hoeveelheid (oppervlakte - dikte - aantal)	• 80,00 m ² - 1,00 cm - 1 stuk
Totaal volume	0,80 m ³
Identificatiemethode	Vaststelling met monstername
Destructieve handeling voor identificatie	Nee

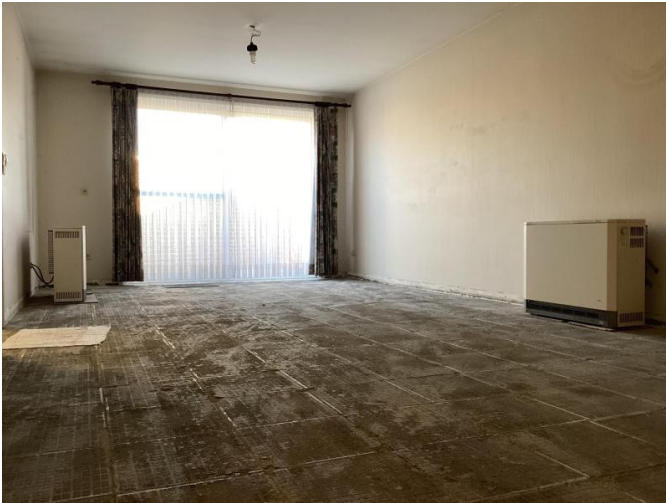
Overzichtsfoto

Fiche 2: Pleisterwerk muren

Geen asbest

#	Type	Referentie	Resultaat
2.1	Mengmonster	7599727	Geen asbest

Beschrijving	Pleisterwerk muren
Omgeving	Binnen
Primaire drager	Binnenwand
Bindmiddel van materiaal	Gips - kalk

Gebondenheid op basis van bindmiddel	Niet-hechtgebonden
Hoeveelheid (oppervlakte - dikte - aantal)	• 98,00 m ² - 1,00 cm - 1 stuk
Totaal volume	0,98 m ³
Identificatiemethode	Vaststelling met monstername
Destructieve handeling voor identificatie	Nee
