Asbestinventarisatetest

Zandvlietstraat 5, 2491 Balen

Attestnummer : 20231204-000190.000

Niet-asbestveilig

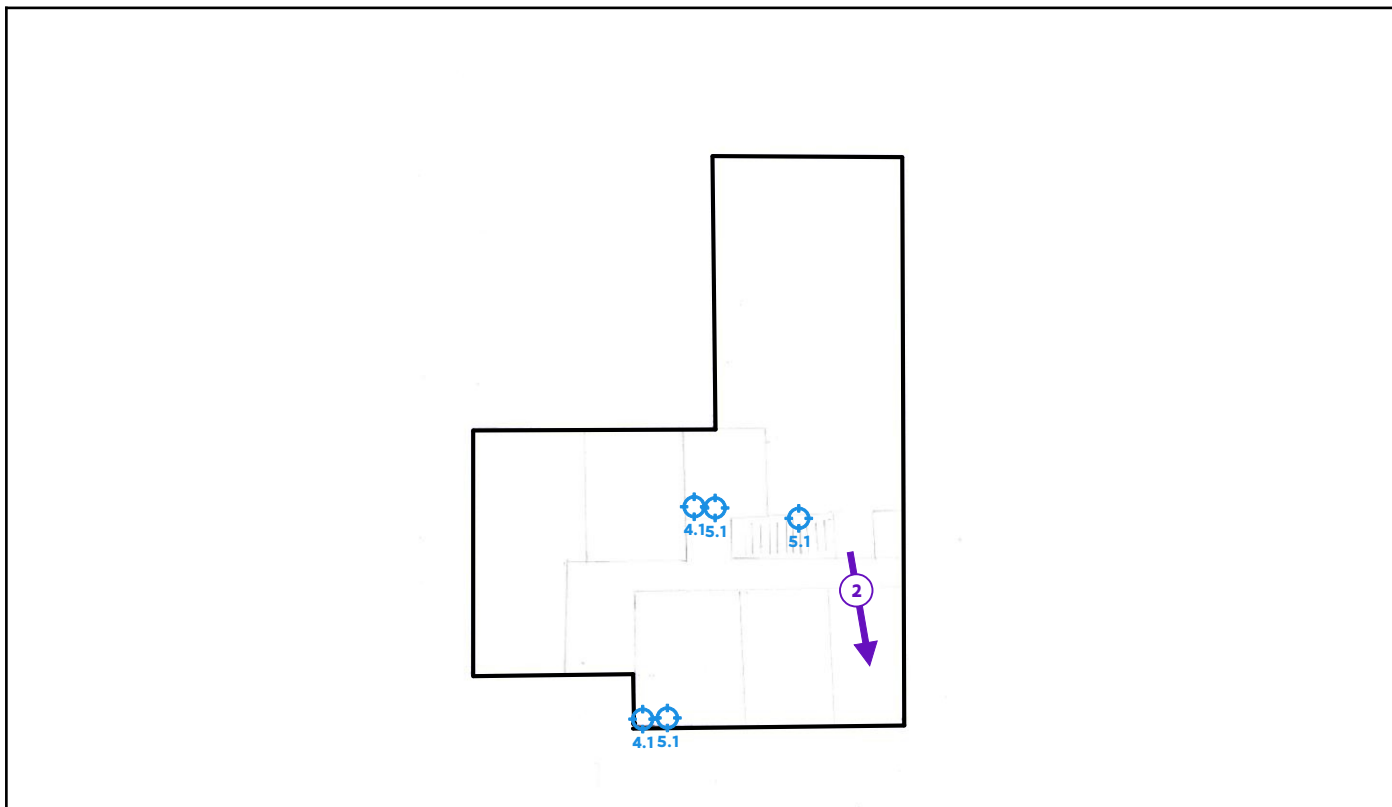
Plan 1.1: Gelijkvloers

Beschrijving	Type	Actie
2. Tegellijm muurtegels	Advies	-
4. Pleisterwerk plafond	Geen asbest	-
4.1 Code: 4.05690	Mengmonster	-
5. Pleisterwerk muren	Geen asbest	-
5.1 Code: 4.05691	Mengmonster	-

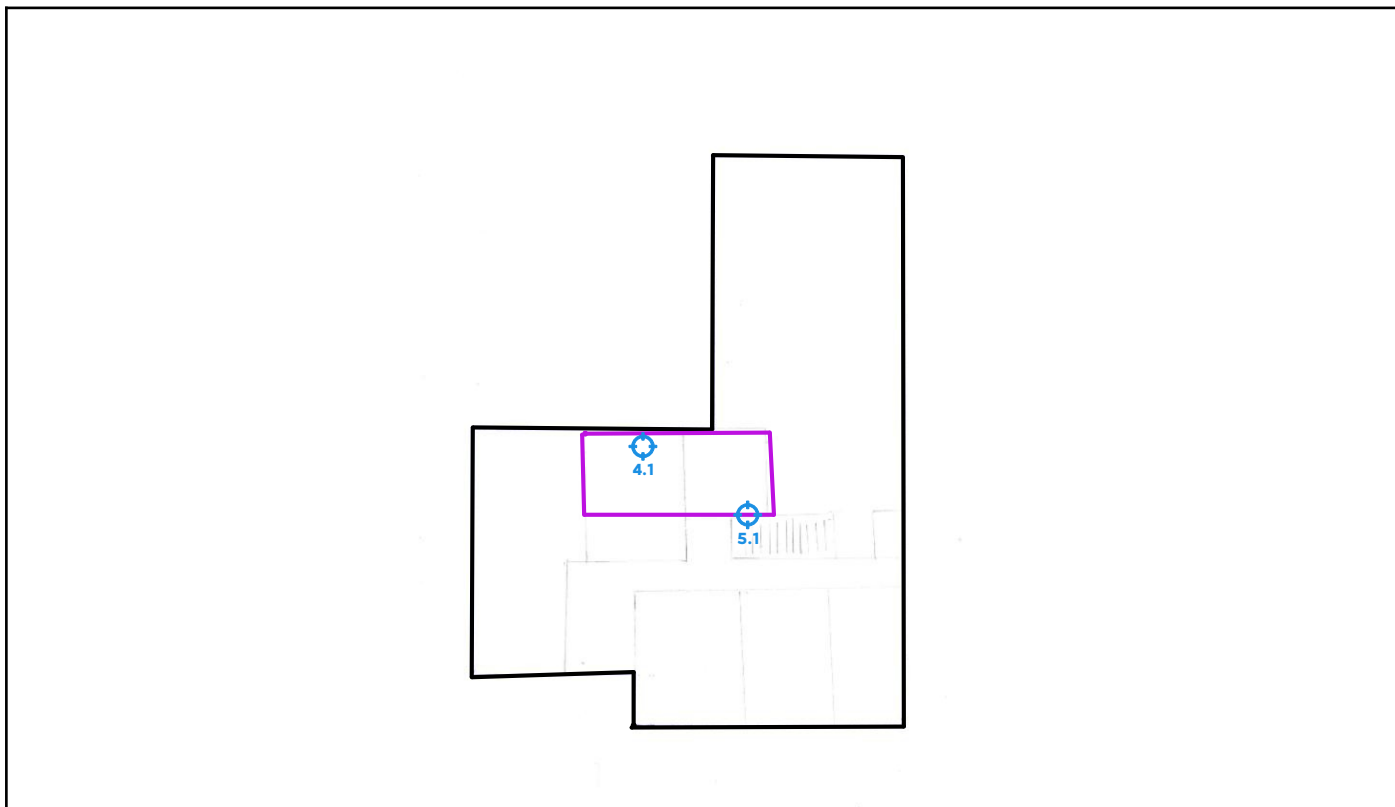
Plan 1.2: Kelder

Beschrijving	Type	Actie
4. Pleisterwerk plafond	Geen asbest	-
4.1 Code: 4.05690	Mengmonster	-
5. Pleisterwerk muren	Geen asbest	-
5.1 Code: 4.05691	Mengmonster	-

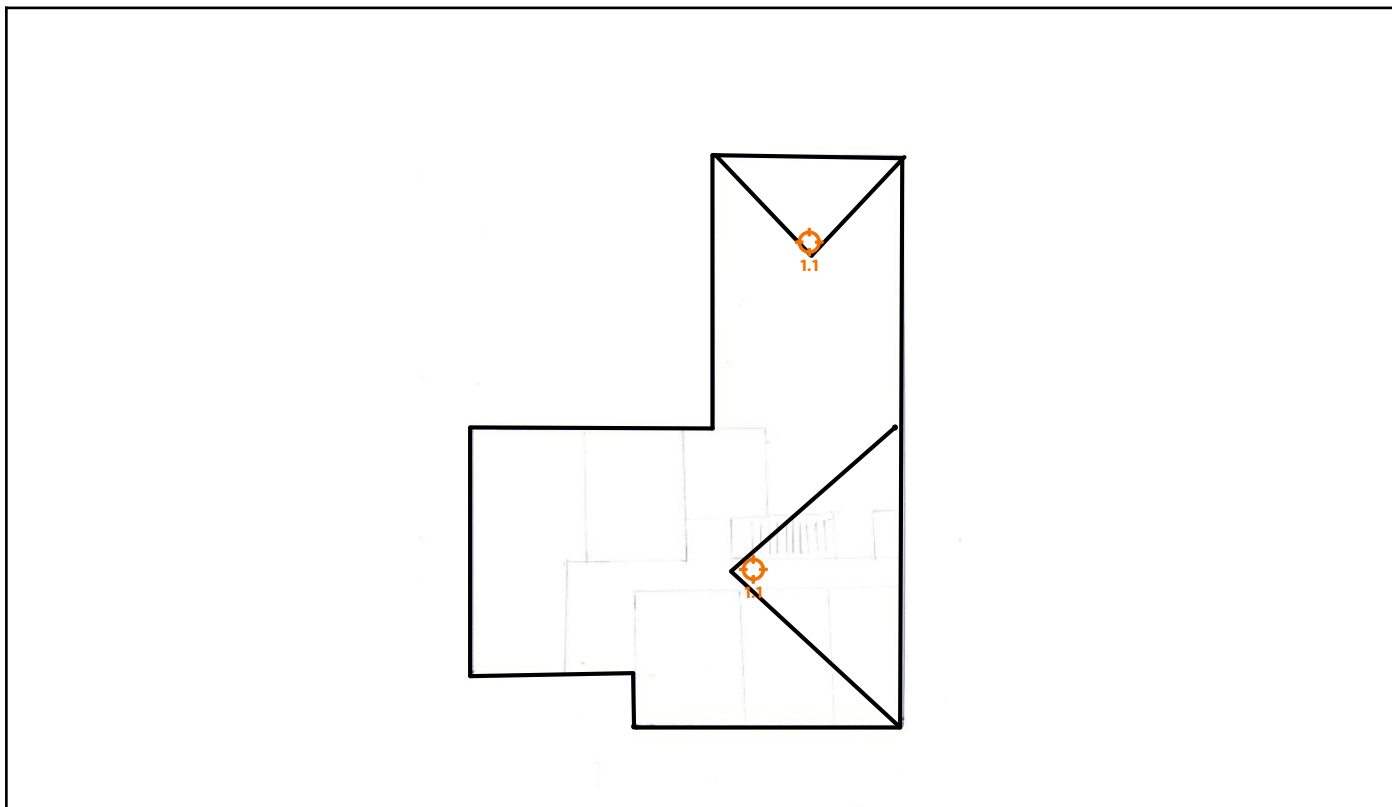
Plan 1.3: Zolder

Beschrijving	Type	Actie
1. Onderdak Menuiserie	Asbestmateriaal	Verwijderen
1.1 Code: 4.05692	Puntmonster	-

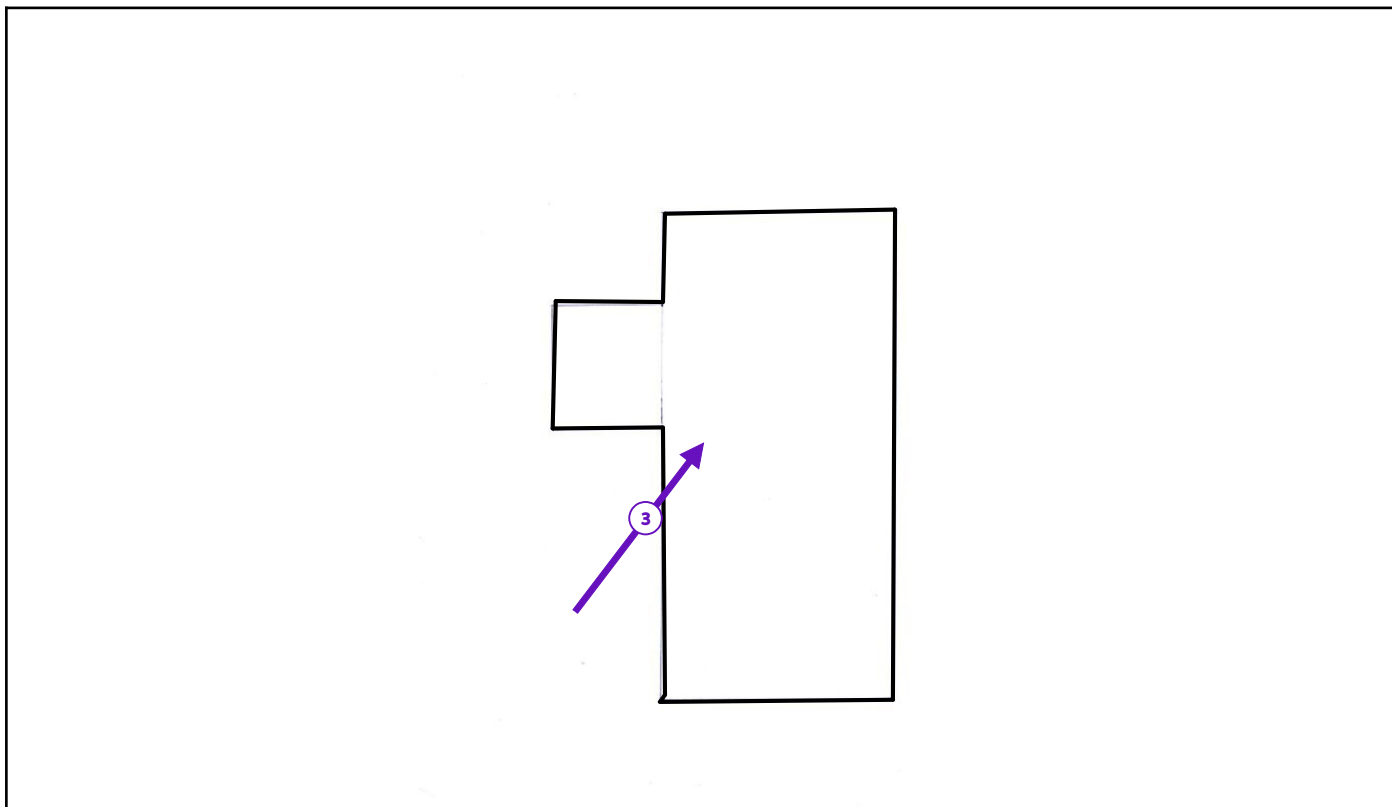
Plan 2.1: Tuinhuis

Beschrijving	Type	Actie
3. Tuinhuis	Advies	-

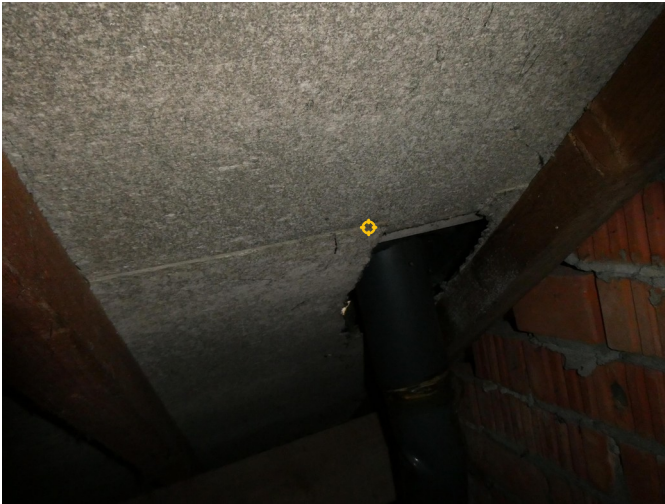
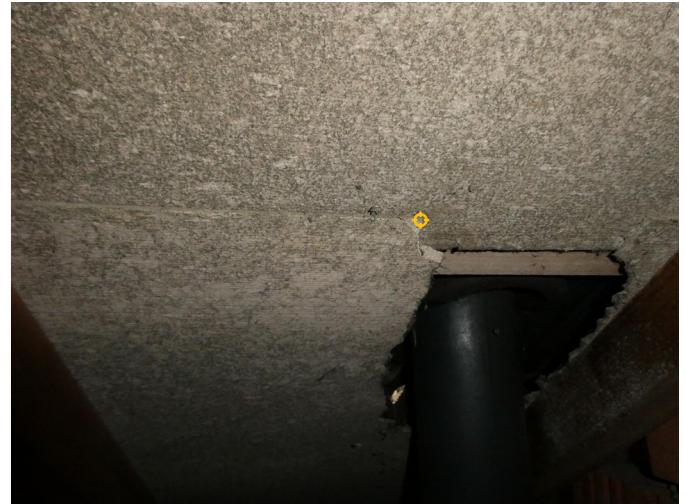
Overzichtsfoto

Detailfoto

Eindbeoordeling materiaalrisico	Zeer laag materiaalrisico en/of zeer lage kans op vezelvrijgave
---------------------------------	---

Gebondenheid	Categorie 1: hechtgebonden in oorsprong
Asbestsoort (vezeltype)	Alleen chrysotiel
Asbestconcentratie	Laag (< 50%)
Afschermingsgraad van het gehele materiaal	Geheel of deels vrij aan de buitenlucht
Toestand van het materiaal	Onbeschadigd, niet verweerd

#	Type	Referentie	Resultaat
1.1	Puntmonster	4.05692	Chrysotiel

Beschrijving	Onderdak Menuiserie
Omgeving	Grenst aan binnen- en buitenlucht
Primaire drager	Schuin dak
Asbestmateriaal	Dak- en gevelbekleding - Plaat
Bindmiddel van asbestmateriaal	Cement
Gebondenheid op basis van bindmiddel	Hecht
Hoeveelheid (oppervlakte - dikte - aantal)	• 270,00 m ² - 0,20 cm - 1 stuk
Totaal volume	0,54 m ³

Verwijderen

- Zorg voor een veilig beheer. Vermijd het beschadigen van het asbestmateriaal. Controleer de toestand jaarlijks op wijzigingen.

- Eenvoudige handelingen: mag via doe-het-zelf of door werknemer(s) met opleidingsattest eenvoudige handelingen
Hecht gebonden toepassing die zonder beschadiging kan verwijderen, mits de nodige voorzorgsmaatregelen.

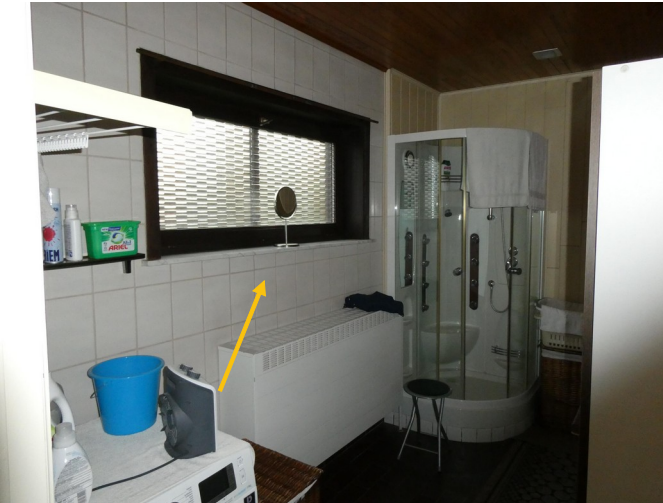
Niet waarneembaar tegels in goede staat.

Identificatiemethode	Redelijk vermoeden
Primaire drager	Binnenwand
(Asbest)materiaal	In-situ afwerkingslagen - Lijm laag
Bindmiddel	Lijm
Gebondenheid bindmiddel	Hecht

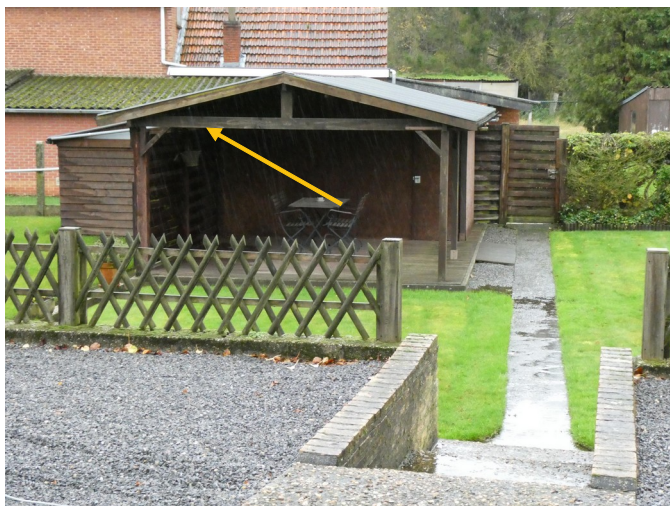
Tuinhuis bestaat uit hout en metalen platen.

Identificatiemethode	Vaststelling & expertise (niet-asbestverdacht)
----------------------	--

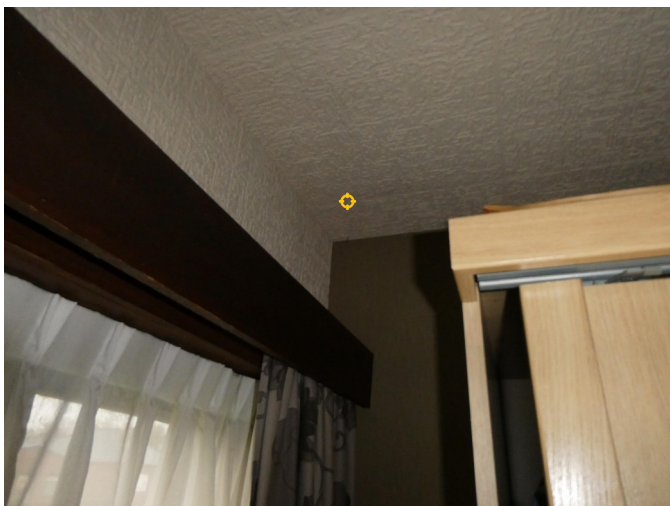
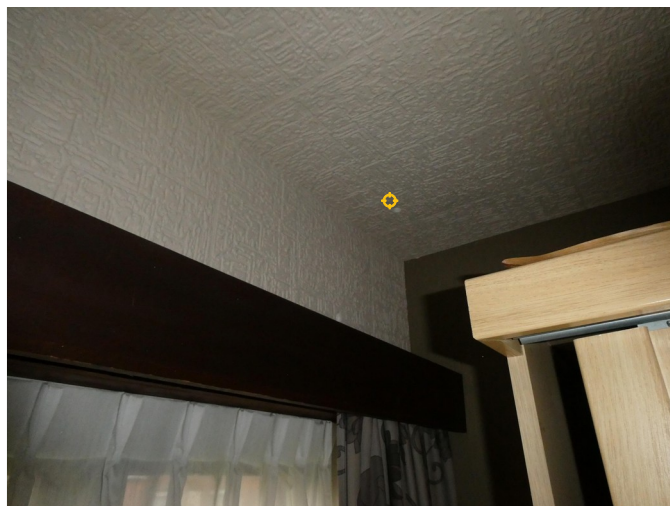
Geen asbest

#	Type	Referentie	Resultaat
4.1	Mengmonster	4.05690	Geen asbest

Beschrijving	Pleisterwerk plafond
Omgeving	Binnen
Primaire drager	Plafond

Bindmiddel van materiaal	Gips - kalk
Gebondenheid op basis van bindmiddel	Niet-hechtgebonden
Hoeveelheid (oppervlakte - dikte - aantal)	• 55,00 m ² - 1,00 cm - 1 stuk
Totaal volume	0,55 m ³
Identificatiemethode	Vaststelling met monstername
Destructieve handeling voor identificatie	Nee

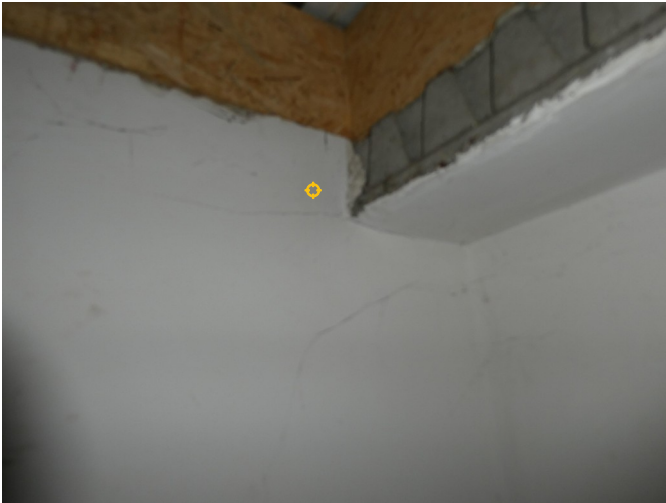
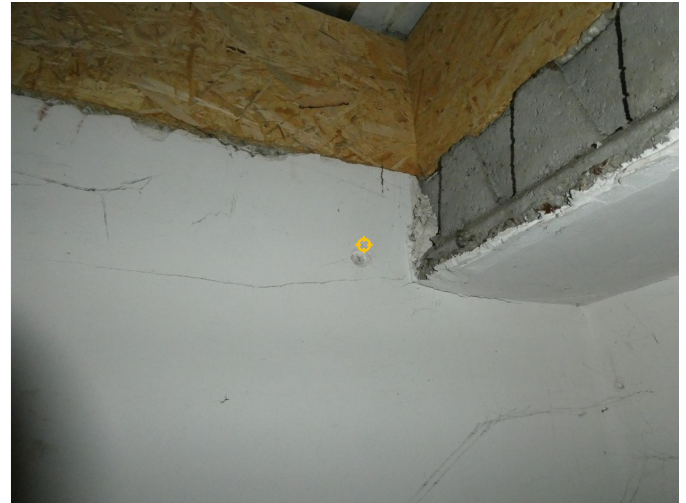
Fiche 5: Pleisterwerk muren

Geen asbest

#	Type	Referentie	Resultaat
5.1	Mengmonster	4.05691	Geen asbest

Beschrijving	Pleisterwerk muren
Omgeving	Binnen
Primaire drager	Binnenwand

Bindmiddel van materiaal	Gips - kalk
Gebondenheid op basis van bindmiddel	Niet-hechtgebonden
Hoeveelheid (oppervlakte - dikte - aantal)	• 278,00 m ² - 1,00 cm - 1 stuk
Totaal volume	2,78 m ³
Identificatiemethode	Vaststelling met monstername
Destructieve handeling voor identificatie	Nee
