Asbestinventarisatetest

Nieuwe Baan 5, 1670 Pepingen

Attestnummer : 20230822-000103.000

Uitgegeven op : 22.08.2023

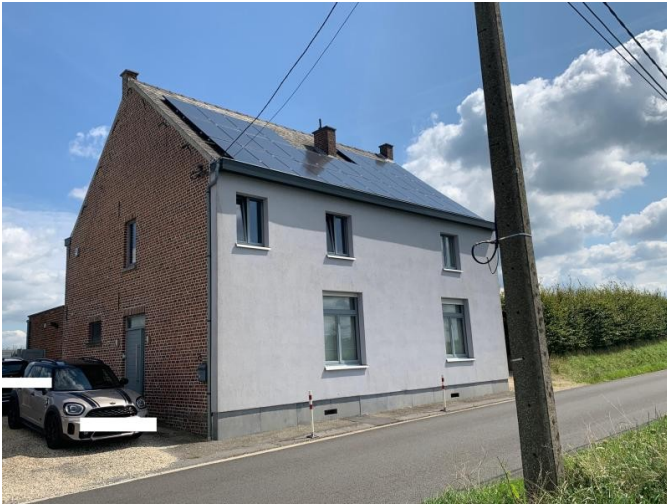
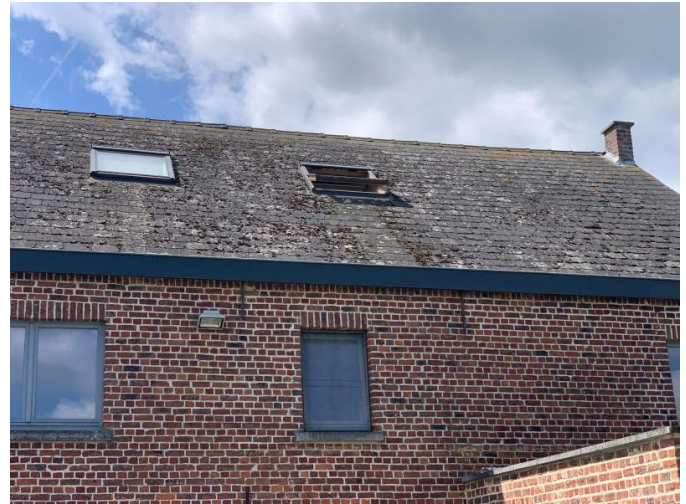
Overzichtsfoto

Detailfoto

Het asbestmateriaal valt onder de mijlpaal van 2034.

Eindbeoordeling materiaalrisico	Verhoogd materiaalrisico en/of verhoogde kans op vezelvrijgave
---------------------------------	--

Gebondenheid	Categorie 1: hechtgebonden in oorsprong
Asbestsoort (vezeltype)	Crocidoliet aanwezig
Asbestconcentratie	Laag (< 50%)
Afschermingsgraad van het gehele materiaal	Geheel of deels vrij aan de buitenlucht
Toestand van het materiaal	Matig beschadigd, matig verweerd

Beschrijving	Dakleien
Omgeving	Buiten
Primaire drager	Schuin dak
Asbestmateriaal	Dak- en gevelbekleding - Lei, shingle
Bindmiddel van asbestmateriaal	Cement
Gebondenheid op basis van bindmiddel	Hecht
Hoeveelheid (oppervlakte - aantal)	• 90,00 m ² - 1 stuk
Totale oppervlakte	90,00 m ²
Eenvoudig bereikbaar	Ja
Bevestigingswijze	• Genageld, geniet
Identificatiemethode	Vaststelling zonder monsternamen

- Verwijder dit asbestmateriaal zo snel mogelijk. Volg de toestand goed op.
- Hemelwater dat afspoelt van asbestcement daken of gevels kan asbestdeeltjes bevatten. Gebruik het enkel voor gesloten circuits (bv. spoelen toiletten). Reinig na het vervangen van het dak of de gevel de dakgoten en regenwaterput of -ton om asbesthoudend sediment of slib te verwijderen

- Eenvoudige handelingen: mag via doe-het-zelf of door werknemer(s) met opleidingsattest eenvoudige handelingen
Hechtgebonden toepassing buiten, deze mag verwijderd worden via doe-het-zelf.

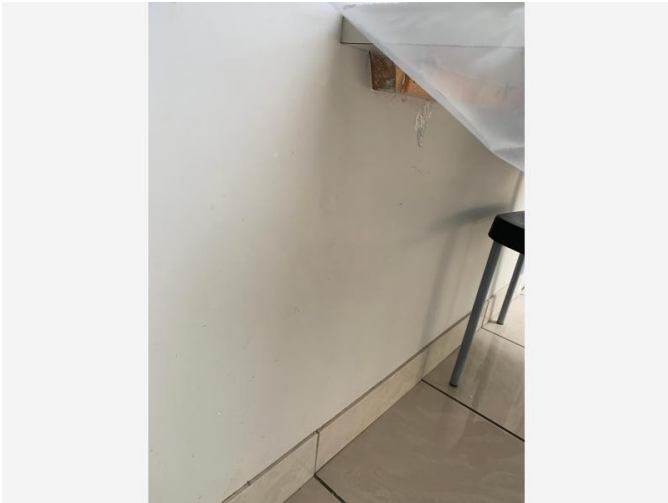
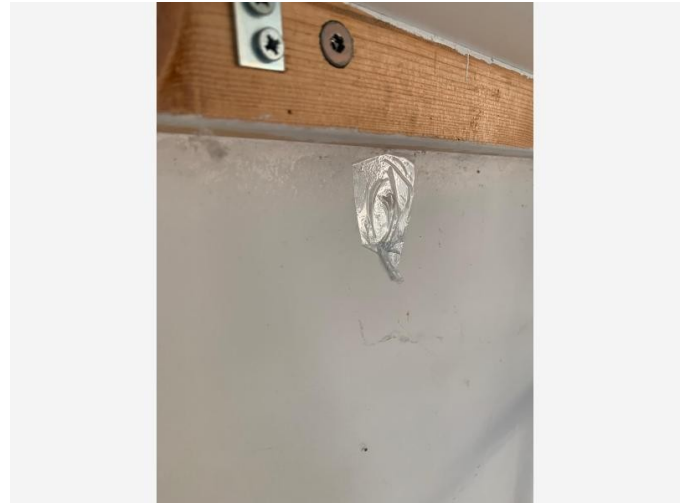
Overzichtsfoto

Detailfoto

Geen asbest

#	Type	Referentie	Resultaat
2.1	Mengmonster	7851749	Geen asbest

Beschrijving	Pleisterwerk Muur
Omgeving	Binnen
Primaire drager	Binnenwand
Bindmiddel van materiaal	Gips - kalk

Gebondenheid op basis van bindmiddel	Niet-hechtgebonden
Hoeveelheid (oppervlakte - dikte - aantal)	• 140,00 m ² - 1,50 cm - 1 stuk
Totaal volume	2,10 m ³
Identificatiemethode	Vaststelling met monstername
Destructieve handeling voor identificatie	Nee
