## Asbestinventaris

Démographie

Sint-Katelijneplein , 17-18 te Brussel

Identificatienummer (EVA) : AO 9768  
Dossiernummer : D-0225  
Locatieomschrijving : Sint-Katelijneplein , 17-18 te Brussel

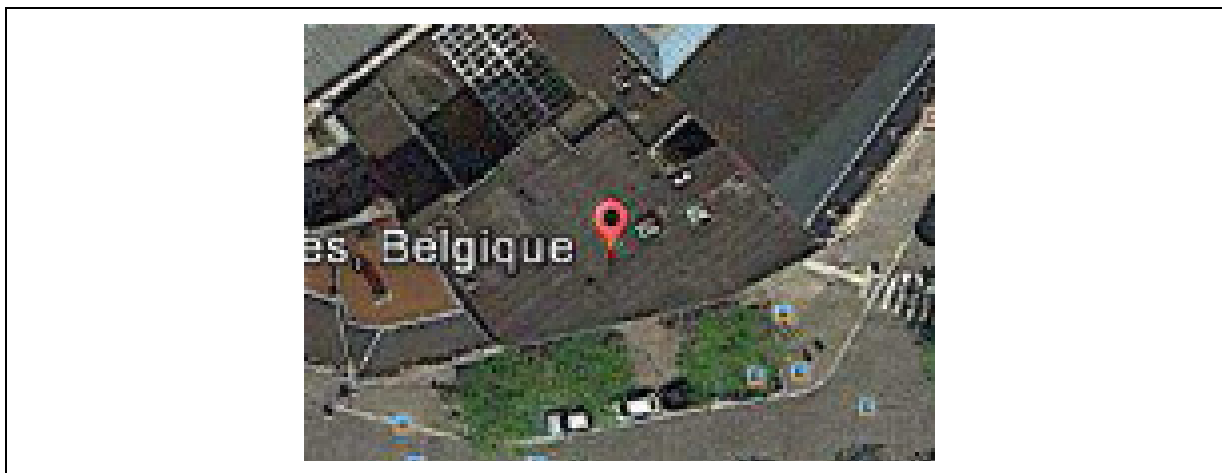
In onderstaande kader is op een inplantingsplan de reikwijdte van het onderzochte weergegeven.

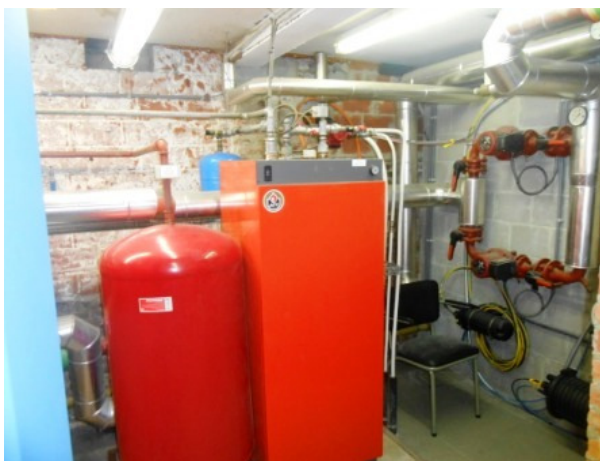
| <b>Bron 1, technische installatie</b> | <b>Bron ID (EVA): 206529</b> |

| Locatie : | ketelhuis , kelder -1 |

*foto: 1, technische installatie*

| geen asbest |
| visueel herkend |

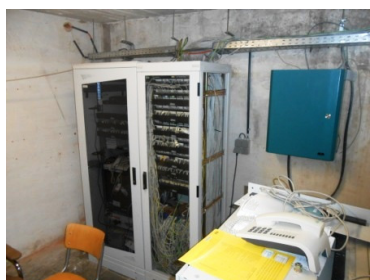
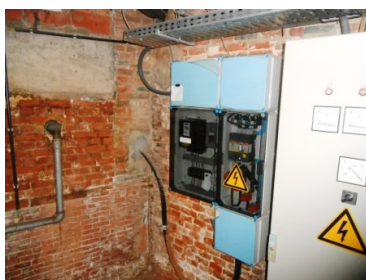
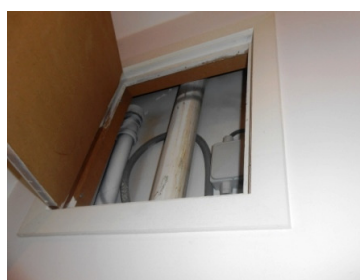
| <b>Bron 2, technische installatie</b> | <b>Bron ID (EVA): 206530</b> |

| Locatie : | technische ruimte , meerdere verdiepingen |

*foto: 2, technische installatie*

| geen asbest |
| visueel herkend |

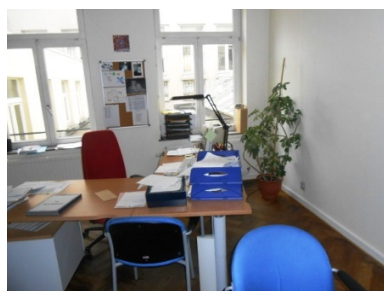
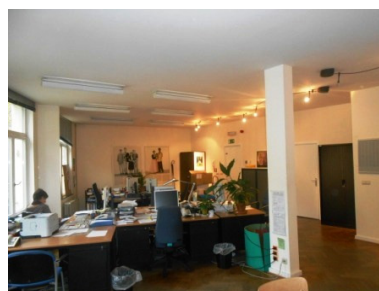
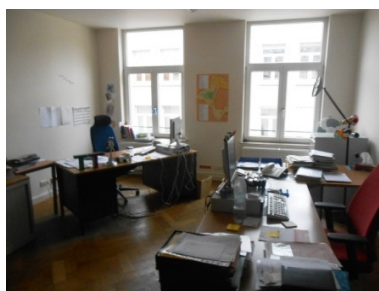
| <b>Bron, burelen</b> | <b>Bron ID (EVA): 206530</b> |

| Locatie : | meerdere verdiepingen |

*foto: 3, burelen*

| geen asbest |
| visueel herkend |
