## Inventaire de l'amiante

Démographie

Place Sainte-Catherine, 17-18 à 1000 Bruxelles

N° Identification (EVA) : AO 9768  
Numéro de dossier : D-0225  
Description du site : Place Sainte-Catherine, 17-18 à 1000 Bruxelles

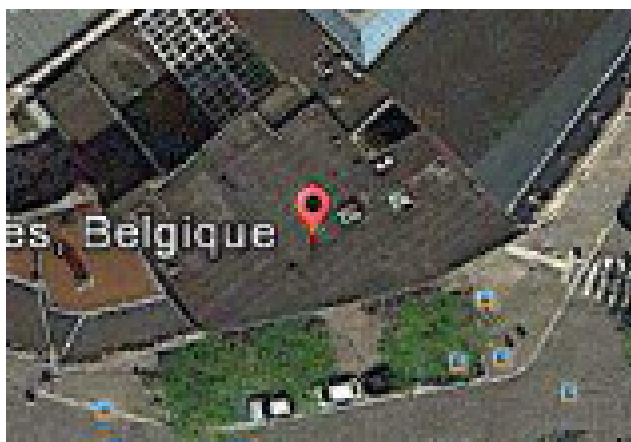
Dans l'encadré ci-dessous est affiché sur un plan d'aménagement de la portée de l'enquête.

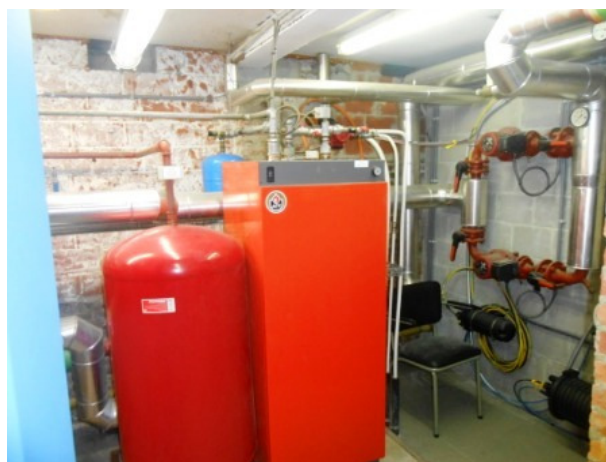
*photo: 1, installation technique*

| <b>Application : 1, installation technique</b> | <b>ID Source (EVA): 206529</b> |

| Localisation : | chaufferie (bâtiment), cave -1 |

| <b>Absence amiante</b> |
| <b>Identification visuelle</b> |

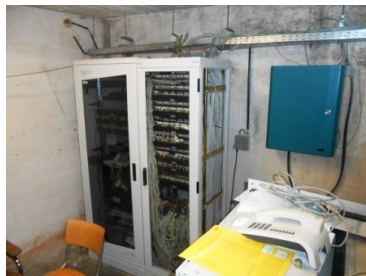
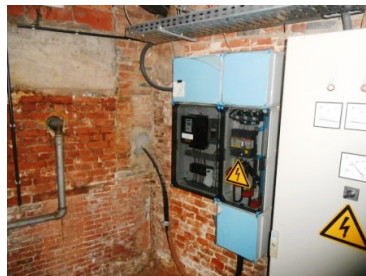
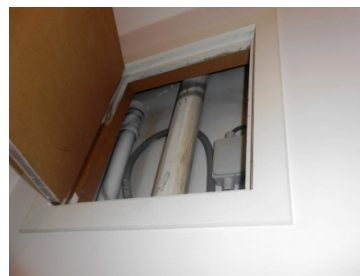
photo: 2, installation technique

| <b>Application : 2, installation technique</b> | <b>ID Source (EVA): 206530</b> |

| Localisation : | espace technique, plusieurs étages |

| <b>Amiante</b> |
|---|
| <b>Absence amiante</b><br><b>Identification visuelle</b> |

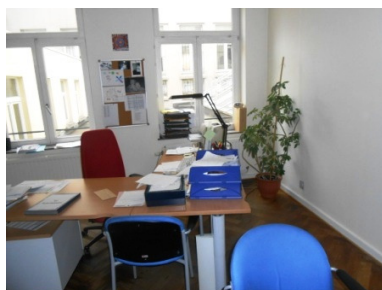
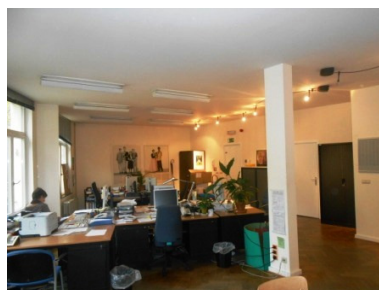
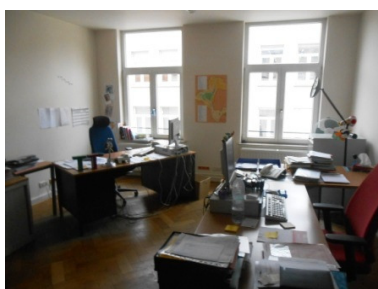
photo: 3, bureaux

| <b>Application : Bureaux</b> | <b>ID Source (EVA): //</b> |

| Localisation : | plusieurs étages |

| <b>Amiante</b> |
|---|
| <b>Absence amiante</b> |
| <b>Identification visuelle</b> |
