Asbestinventarisatetest

Ambachtstraat 3, 3530 Houthalen-Helchteren

Attestnummer : 20231130-000429.000

Asbestveilig

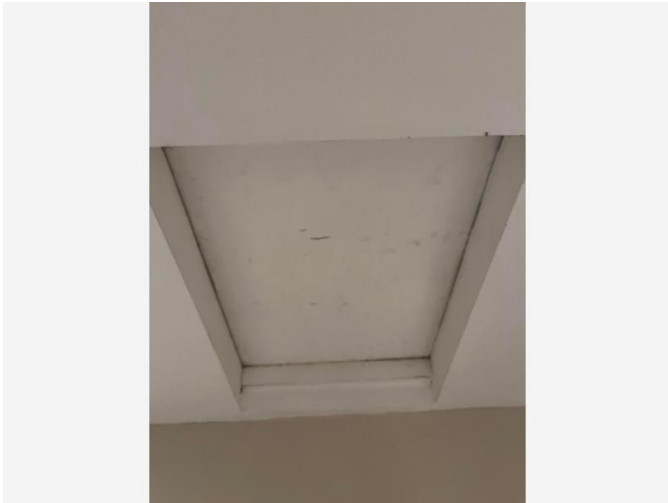
Situeringsfoto

Permanente beperking

Reden: Er is geen volledige risicobeoordeling mogelijk

Uitleg van de asbestdeskundige: Zolderluik is vastgemaakt volgens de eigenaar. Niet mogelijk om de zolder te betreden en dus ook niet mogelijk om risicobeoordeling uit te voeren over de zolder + dak. Het dak ziet er gerenoveerd uit en verwacht ik geen asbesttoepassingen in.

(Asbest)materiaal	Dak- en gevelbekleding - Roofing
Karakterisatie	Asbest (verdacht)
Primaire drager	Schuin dak

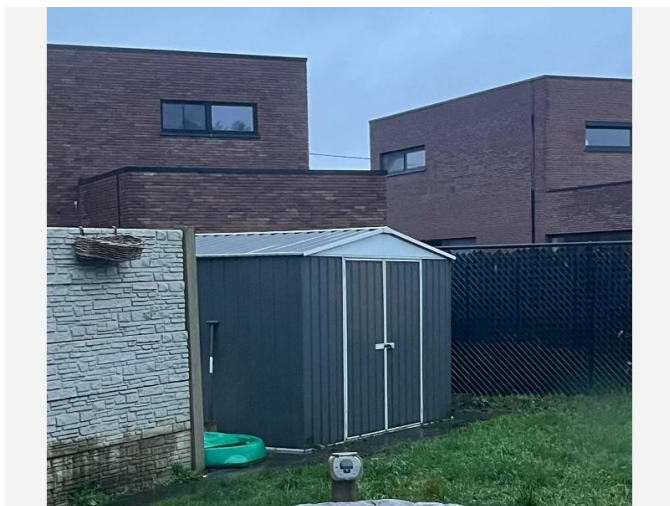
Situeringfoto

Uitgesloten van inspectie

Bouwjaar: 2010

Constructies gebouwd vanaf 2001 moeten niet onderzocht worden
