# Asbestinventarisatetest

72453F0684/00T002

Attestnummer : **20240506-000406.000**

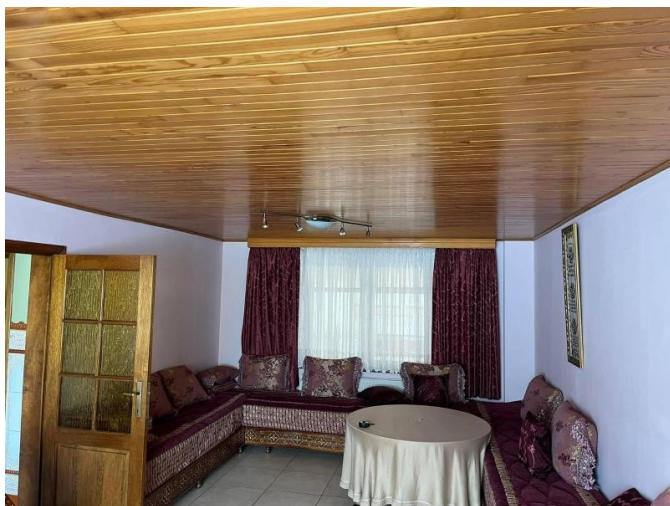
Situeringfoto

**Reden:** Er is geen volledige risicobeoordeling mogelijk

**Uitleg van de asbestdeskundige:** Plafond afgewerkt met houten latten. Aangezien we niet destructief onderzoek moeten uitvoeren kunnen we dus geen volledige risicobeoordeling uitvoeren voor deze ruimtes. Bij eventuele verbouwingen raad ik aan om de laag onder de houten latten te laten controleren met een staalname.

(Asbest)materiaal	In-situ afwerkingslagen - Pleisterwerk (wand, plafond, ...)
Karakterisatie	Asbest (verdacht)
Primaire drager	Plafond

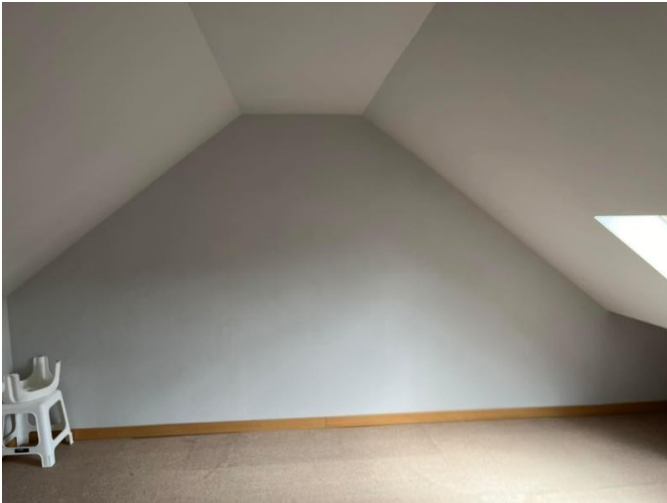
Situeringfoto

**Reden:** Er is geen volledige risicobeoordeling mogelijk

**Uitleg van de asbestdeskundige:** Zolder afgewerkt met gipsplaten. Aangezien we niet destructief onderzoek doen is het dus niet mogelijk om de constructie van het dak te bepalen. De dakpannen zijn nagekeken en deze zijn al zeker niet asbesthoudend. Bij eventuele verbouwingen aan het dak raad ik aan om de constructie eerst te laten checken door een expert.

(Asbest)materiaal	Dak- en gevelbekleding - Roofing
Karakterisatie	Asbest (verdacht)
Primaire drager	Schuin dak

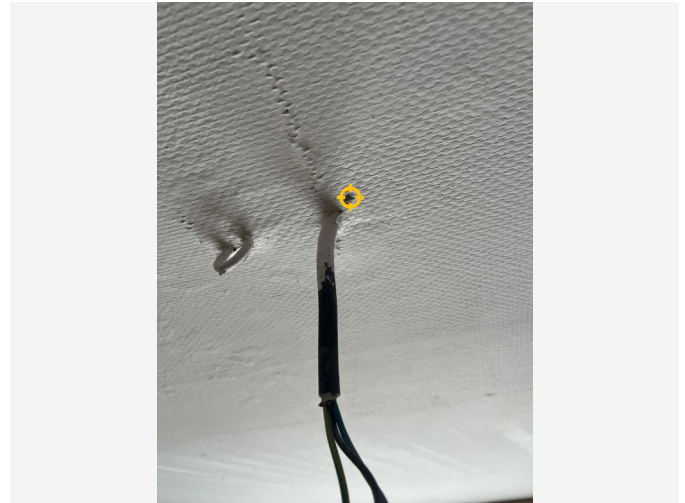
## Fiche 3: Pleisterwerk Plafond

Geen asbest

#	Type	Referentie	Resultaat
3.1	Mengmonster	MM02	Geen asbest

Beschrijving	Pleisterwerk Plafond
Omgeving	Binnen
Primaire drager	Plafond
Bindmiddel van materiaal	Gips - kalk

<b>Gebondenheid op basis van bindmiddel</b>	Niet-hechtgebonden
<b>Hoeveelheid (oppervlakte - dikte - aantal)</b>	• 40,00 m <sup>2</sup> - 1,00 cm - 1 stuk
<b>Totaal volume</b>	0,40 m <sup>3</sup>
<b>Identificatiemethode</b>	Vaststelling met monstername
<b>Destructieve handeling voor identificatie</b>	Nee

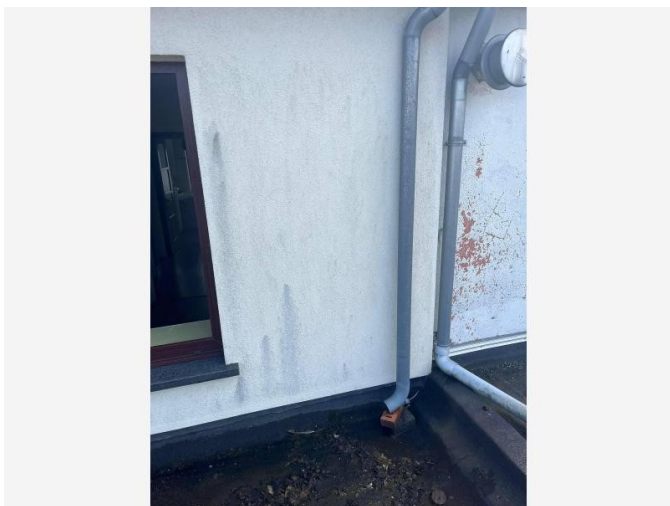
## Fiche 4: Crepi Buitenwand

Geen asbest

#	Type	Referentie	Resultaat
4.1	Mengmonster	MM04	Geen asbest

Beschrijving	Crepi Buitenwand
Omgeving	Buiten
Primaire drager	Wand buitenschil

<b>Bindmiddel van materiaal</b>	Gips - kalk
<b>Gebondenheid op basis van bindmiddel</b>	Niet-hechtgebonden
<b>Hoeveelheid (oppervlakte - dikte - aantal)</b>	• 60,00 m <sup>2</sup> - 1,00 cm - 1 stuk
<b>Totaal volume</b>	0,60 m <sup>3</sup>
<b>Identificatiemethode</b>	Vaststelling met monstername
<b>Destructieve handeling voor identificatie</b>	Nee
