Asbestinventarisatetest

Bergvelden 62, 2220 Heist-op-den-Berg

Attestnummer : **20240627-000354.000**

Uitgegeven op : **27.06.2024**

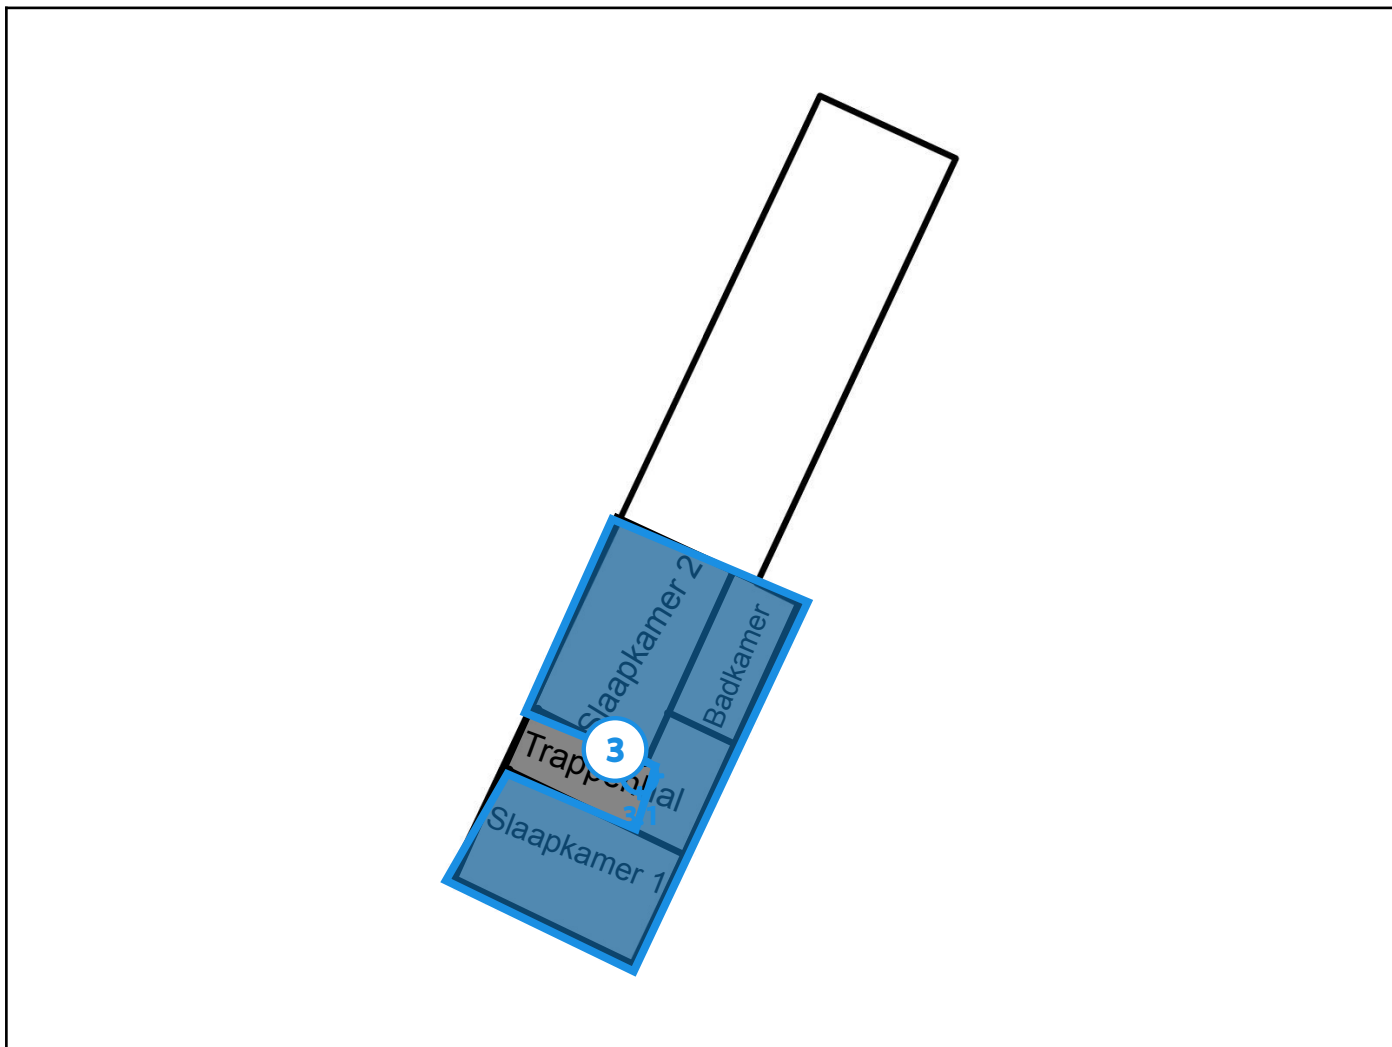
Plan 1.2: 1ste verdieping

Beschrijving	Type	Actie
3. Vloerzeil	Geen asbest	-
3.1 Code: MM02	Puntmonster	-

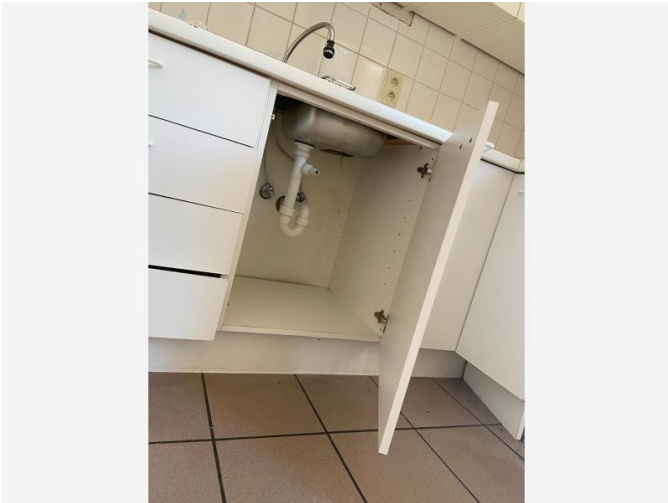
Overzichtsfoto

Geen asbest

#	Type	Referentie	Resultaat
4.1	Puntmonster	MM03	Geen asbest

Beschrijving	Anti-dreun
Omgeving	Binnen
Primaire drager	Sanitaire infrastructuur en uitrusting (toe- en afvoer)
Bindmiddel van materiaal	Bitumen (roofing, teer, asfalt)
Gebondenheid op basis van bindmiddel	Hecht
Hoeveelheid (gewicht - aantal)	<ul style="list-style-type: none">• 0,20 kg - 1 stuk
Totaal gewicht	0,20 kg
Identificatiemethode	Vaststelling met monstername
Destructieve handeling voor identificatie	Nee
