Keuringsverslag van een elektrische laagspanning- en zeer lage spanningsinstallatie

Datum keuring: 11/09/2024

Straatnaam Molenstraat
Huisnummer 30
Busnummer
Postcode 9470
Gemeente Denderleeuw
Land België

Controlebezoek van een oude huishoudelijke elektrische installatie van een wooneenheid bij verkoop op vraag van de verkoper volgens (KB 08/09/2019) - AREI Boek 1- 8.4.2. en 8.2.1. en 4.2.4.3.

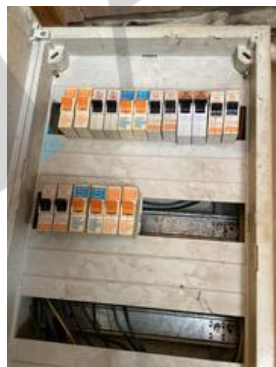
Afbeelding schakel- en verdeelbord:

Aantal kringen	Curve	Bescherming IN (A)	(andere)	P	Sectie (mm²)
6	U	16		1	-
4	U	25		1	-
2	U	32		1	-
Visueel nazicht (algemeen)	NOK	Directe aanraking	NOK	Indirecte aanraking	NOK
Aansluitingen	NOK	schema in bijlage door Aceg vzw	OK		
Equipotentiale verbindingen	niet van toepassing	Doorsnede geleiders	NOK		
Continuïteit	NOK	Verlichting / toestellen	NVT

15.09 De genaakbare, naakte onder spanning staande delen zijn onvoldoende afgeschermd. (Boek 1 Afdeling 5.1.4. en 4.2.2.3.)

15.10 Niet gebruikte invoeringen van het verdeelbord zijn niet correct of onvoldoende afgedicht. (Boek 1 Afdeling 5.1.4. en 4.2.2.3.)

17.02 De smeltzekeringhouders of houders van kleine vermogensschakelaars met pennen met een sectie kleiner dan 10mm² dienen voorzien te worden van kalibreerelementen. (Boek 1 Onderafdeling 5.3.5.5.A.)

19.13 Toestellen zonder bodem moeten bevestigd worden op aangepaste montageplaten. (Boek 1 Afdeling 5.1.4. en 5.3.5.2. en 5.3.5.4.)
