# Asbestinventarisatetest

Mezenlaan 5, 3080 Tervuren

Attestnummer : 20240409-000474.000

Uitgegeven op : 09.04.2024

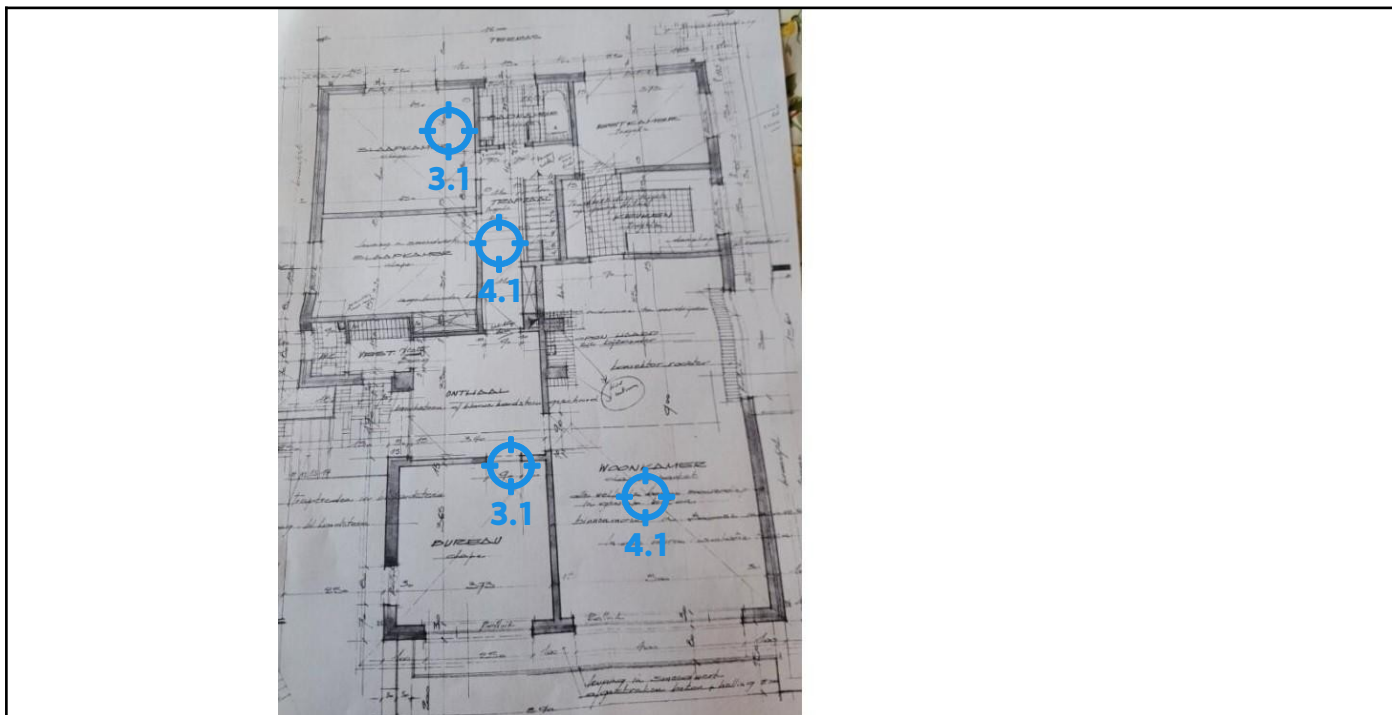
## Plan 1.1: gelijkvloers

Beschrijving	Type	Actie
3. muurpleisterwerk	Geen asbest	-
3.1 Code: MM1	Mengmonster	-
4. plafondpleister	Geen asbest	-
4.1 Code: MM2	Mengmonster	-

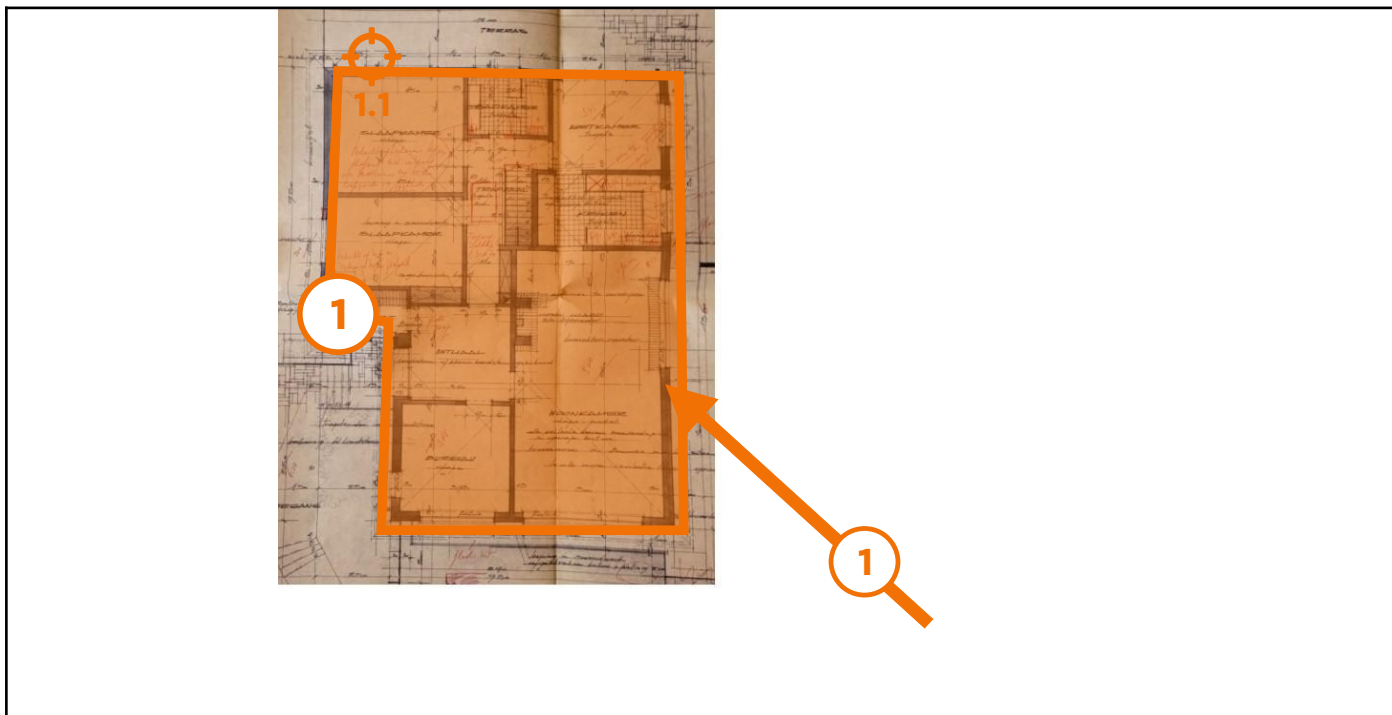
## Plan 1.2: verdieping

Beschrijving	Type	Actie
1. dakleien	Asbestmateriaal	<a href="#">Verwijderen</a>
1.1 Code: S1	Puntmonster	-

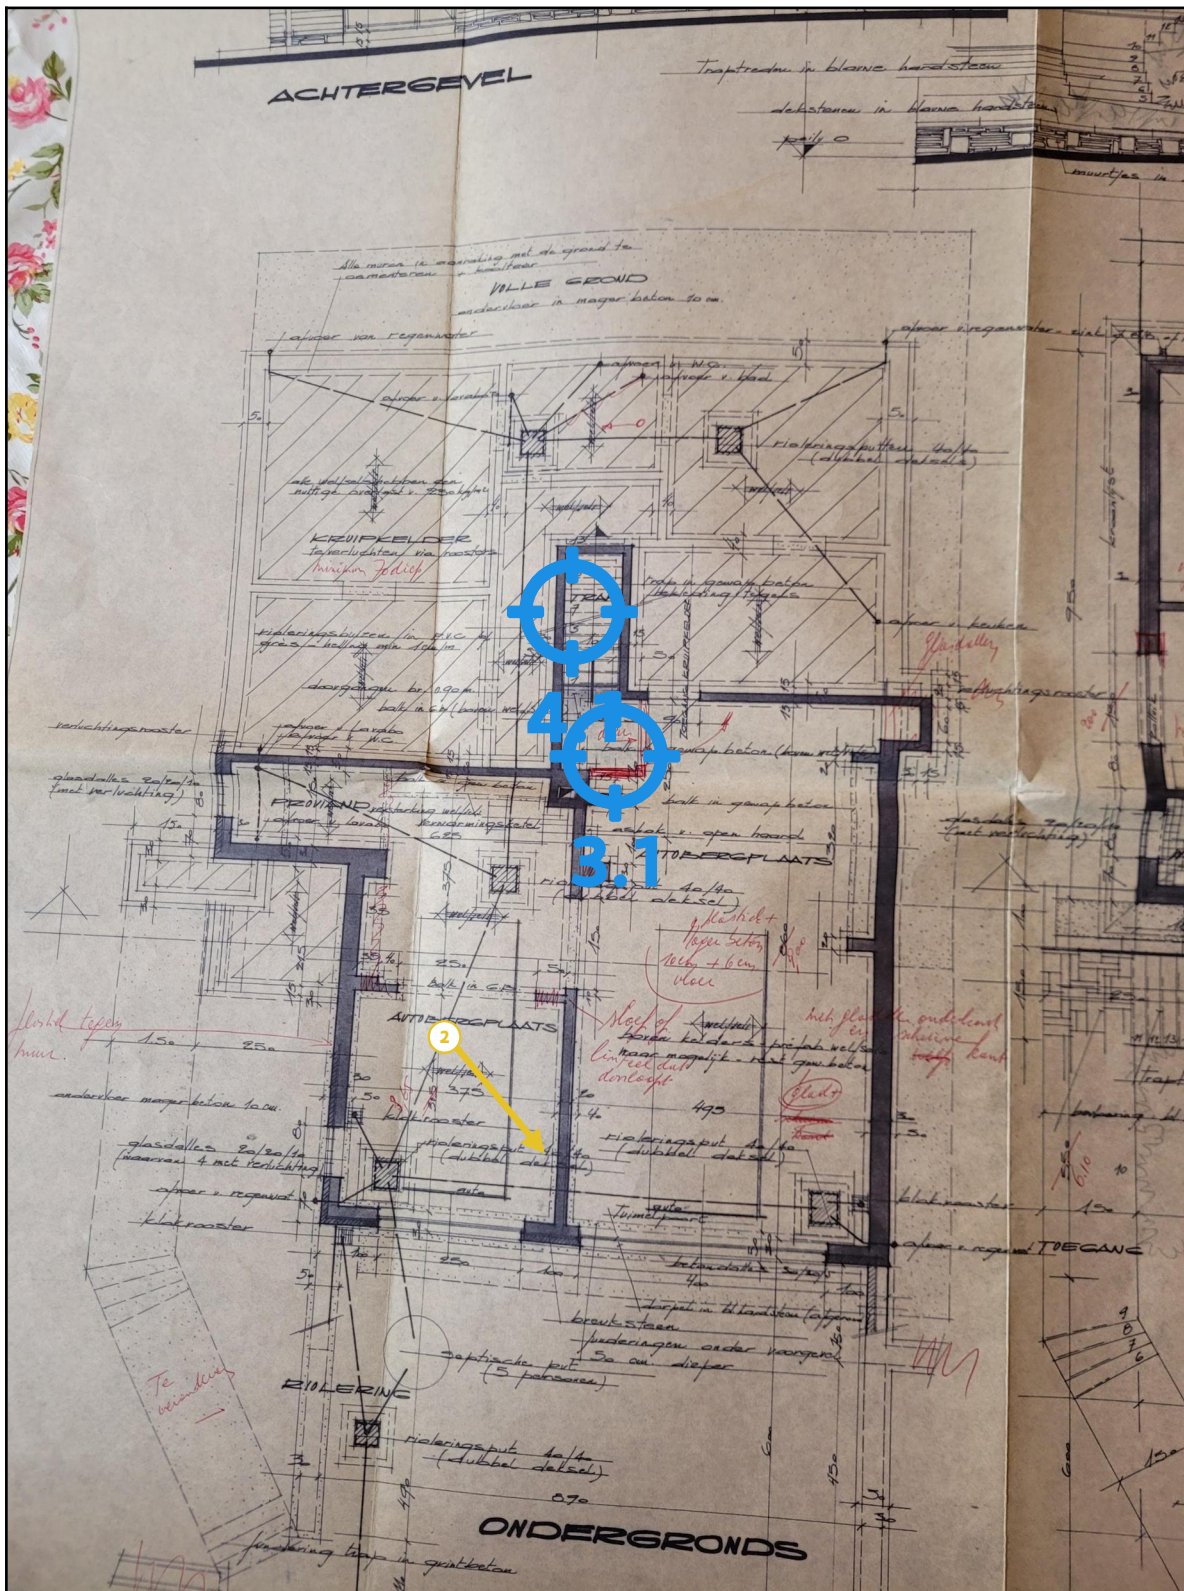
# Plan 1.3: kelder

2. bakeliet tellerkast	Asbestmateriaal	Zorgvuldig beheren
3. muurpleisterwerk	Geen asbest	-
3.1 Code: MM1	Mengmonster	-
4. plafondpleister	Geen asbest	-
4.1 Code: MM2	Mengmonster	-

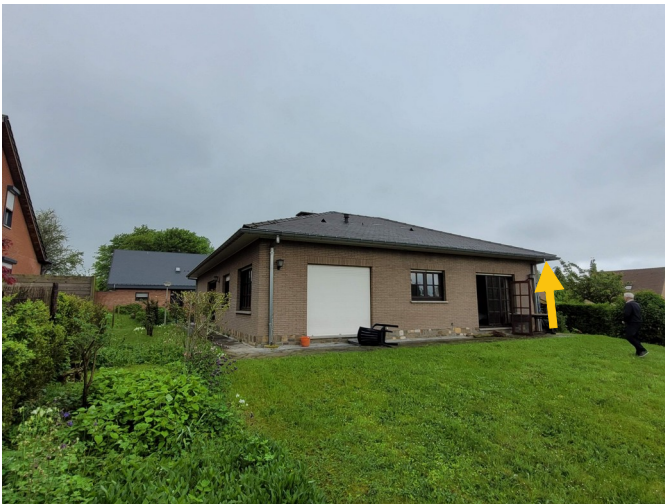
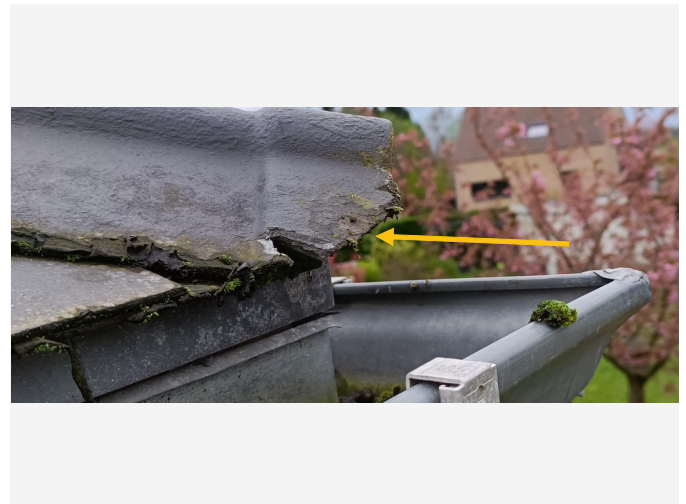
Overzichtsfoto

Detailfoto

## Risicobeoordeling

Eindbeoordeling materiaalrisico	Verhoogd materiaalrisico en/of verhoogde kans op vezelvrijgave
---------------------------------	--

Gebondenheid	Categorie 1: hechtgebonden in oorsprong
Asbestsoort (vezeltype)	Alleen chrysotiel
Asbestconcentratie	Laag (< 50%)
Afschermingsgraad van het gehele materiaal	Geheel of deels vrij aan de buitenlucht
Toestand van het materiaal	Matig beschadigd, matig verweerd

#	Type	Referentie	Resultaat
1.1	Puntmonster	S1	Chrysotiel

Beschrijving	dakleien
Omgeving	Buiten
Primaire drager	Schuin dak
Asbestmateriaal	Dak- en gevelbekleding - Lei, shingle
Bindmiddel van asbestmateriaal	Cement

Het asbestmateriaal valt onder de mijlpaal van 2034.

Verwijderen

- Verwijder dit asbestmateriaal zo snel mogelijk. Volg de toestand goed op.
- Hemelwater dat afspoelt van asbestcement daken of gevels kan asbestdeeltjes bevatten. Gebruik het enkel voor gesloten circuits (bv. spoelen toiletten). Reinig na het vervangen van het dak of de gevel de dakgoten en regenwaterput of -ton om asbesthoudend sediment of slib te verwijderen

- Eenvoudige handelingen: enkel door erkend asbestverwijderaar

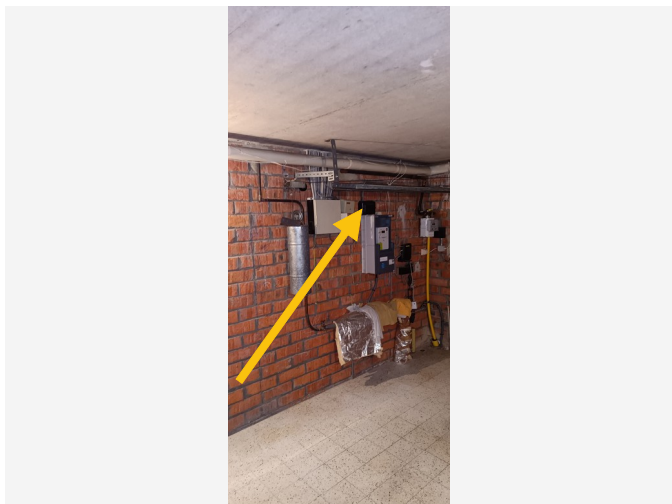
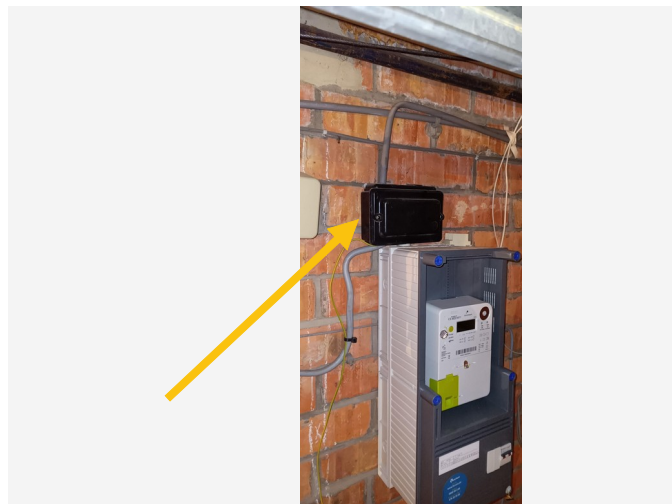
Overzichtsfoto

Detailfoto

## Risicobeoordeling

Eindbeoordeling materiaalrisico	Laag materiaalrisico en/of verlaagde kans op vezelvrijgave
---------------------------------	--

Gebondenheid	Categorie 1: hechtgebonden in oorsprong
Asbestsoort (vezeltype)	Crocidoliet aanwezig
Asbestconcentratie	Laag (< 50%)
Afschermingsgraad van het gehele materiaal	Geheel of deels (ook) vrij aan de binnenlucht
Toestand van het materiaal	Onbeschadigd, niet verweerd

Beschrijving	bakeliet tellerkast
Omgeving	Binnen
Primaire drager	Communicatie en elektrische infrastructuur en uitrusting
Asbestmateriaal	Plaat, paneel, tablet - Type Bakeliet
Bindmiddel van asbestmateriaal	Kunststof of -hars
Gebondenheid op basis van bindmiddel	Hecht

Het asbestmateriaal valt onder de mijlpaal van 2040.

Zorgvuldig beheren

- Zorg voor een veilig beheer. Vermijd het beschadigen van het asbestmateriaal. Controleer de toestand jaarlijks op wijzigingen.

- Eenvoudige handelingen: enkel door erkend asbestverwijderaar via nutsmaatschappij

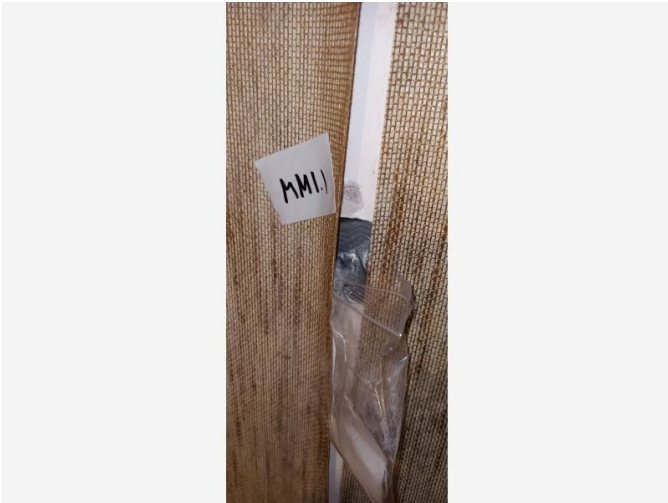
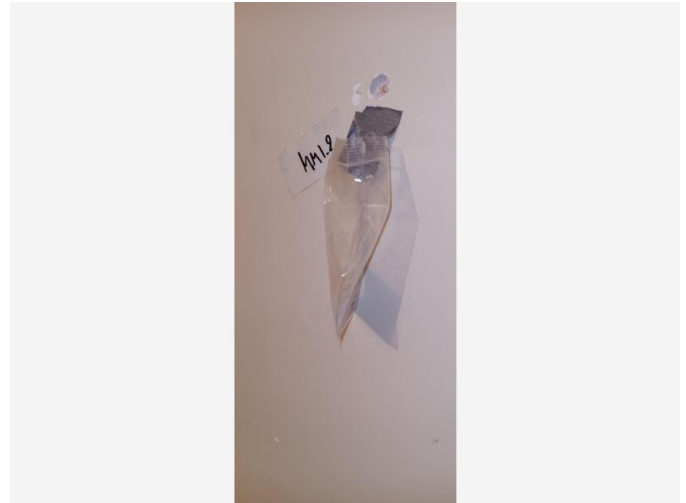
# Fiche 3: muurpleisterwerk

Overzichtsfoto

Detailfoto

Geen asbest

#	Type	Referentie	Resultaat
3.1	Mengmonster	MM1	Geen asbest

Beschrijving	muurpleisterwerk
Omgeving	Binnen
Primaire drager	Binnenwand

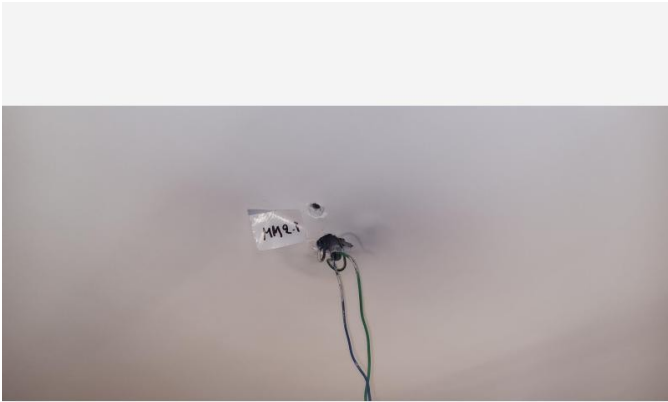
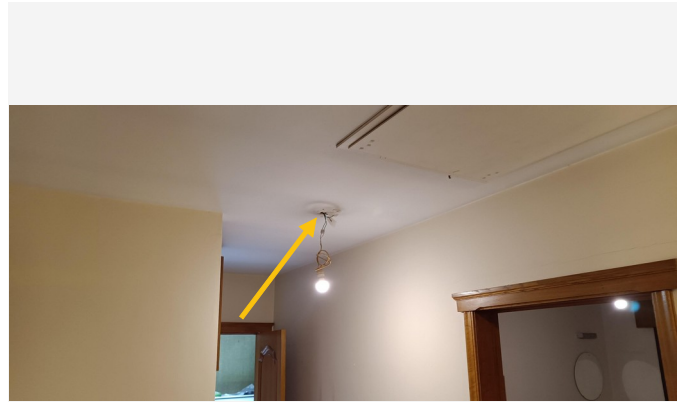
## Fiche 4: plafondpleister

Overzichtsfoto

Detailfoto

Geen asbest

#	Type	Referentie	Resultaat
4.1	Mengmonster	MM2	Geen asbest

Beschrijving	plafondpleister
Omgeving	Binnen
Primaire drager	Plafond
