Asbestinventarisatetest

Damstraat 4, 9180 Moerbeke

Attestnummer : 20240826-000357.000

Uitgegeven op : 26.08.2024

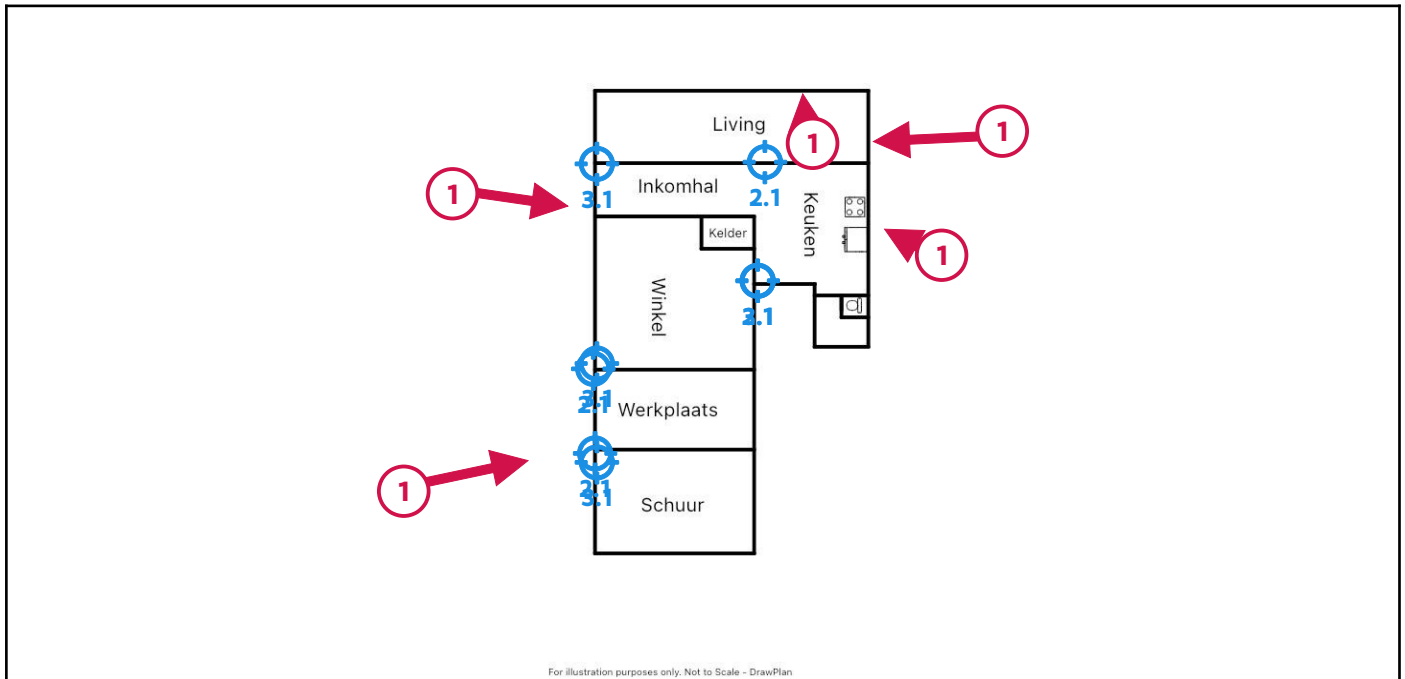
Plan 1.1: Damstraat 4 gelijkvloers

Beschrijving	Type	Actie
1. Mastiek ramen	Asbestmateriaal	Dringend verwijderen
2. Pleister muren	Geen asbest	-
2.1 Code: 200824-Pleimur-Dam4	Mengmonster	-
3. Pleister plafond	Geen asbest	-
3.1 Code: 200824-Pleiplaf-Dam4	Mengmonster	-

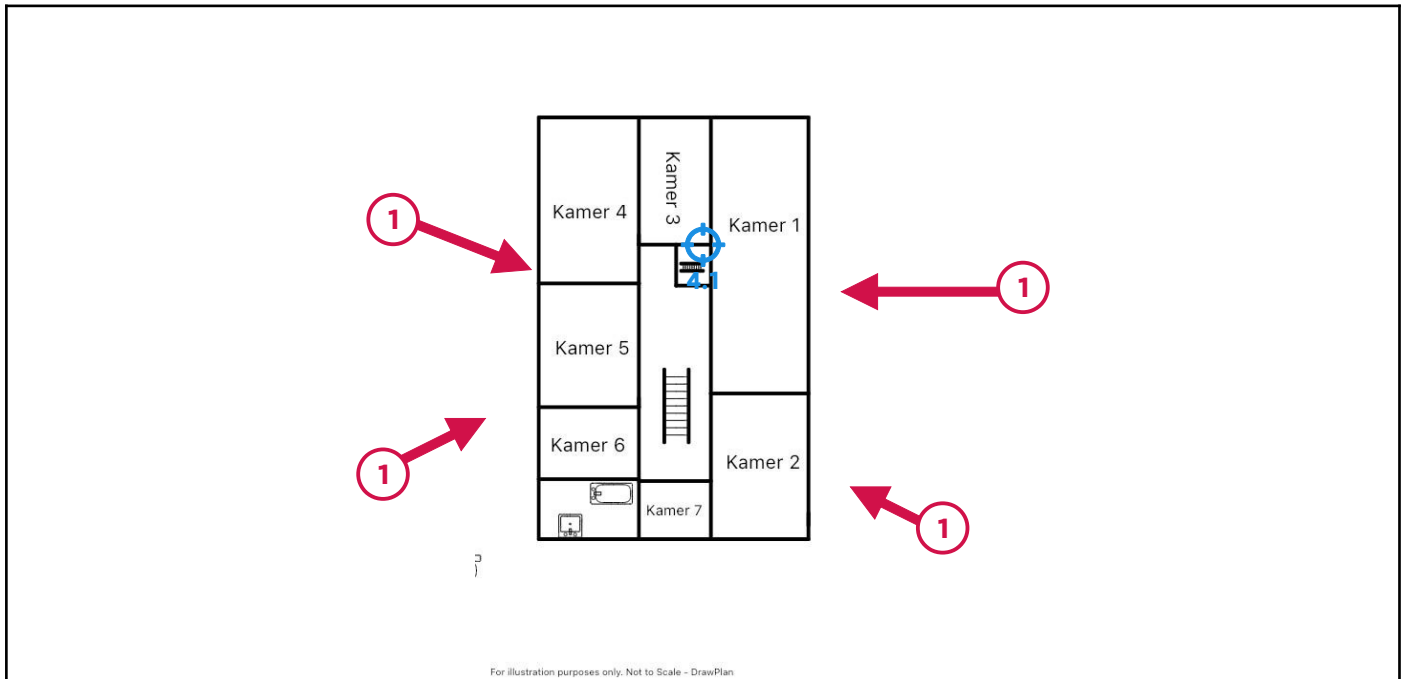
Plan 1.2: Damstraat 4 verdieping

Beschrijving	Type	Actie
1. Mastiek ramen	Asbestmateriaal	Dringend verwijderen
4. Vinyl vloerzeil	Geen asbest	-
4.1 Code: 200824-Vin-Dam4	Puntmonster	-

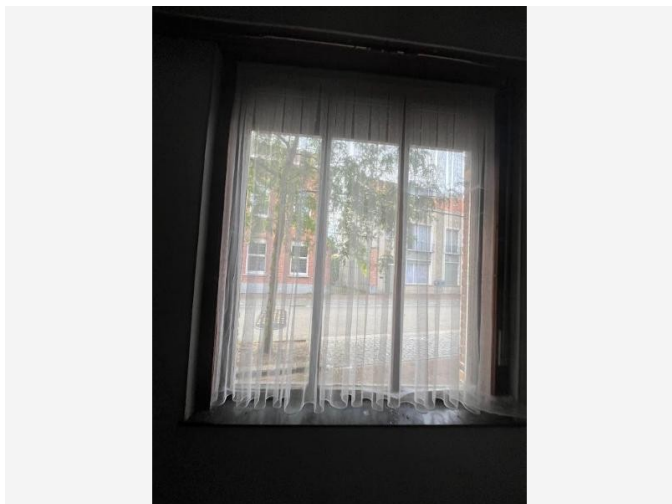
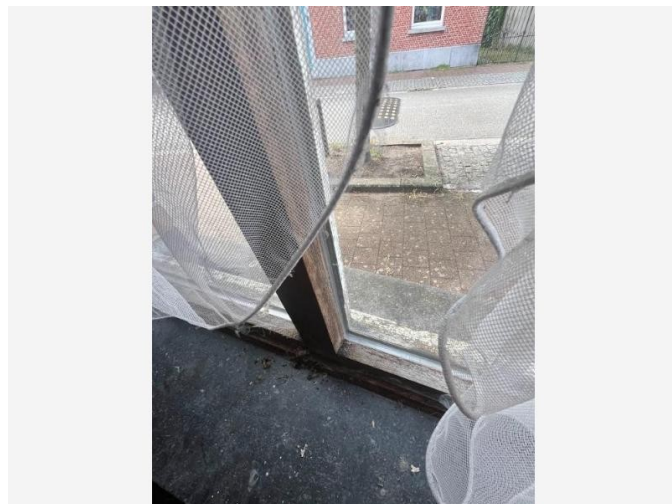
Overzichtsfoto

Detailfoto

Eindbeoordeling materiaalrisico	Hoog materiaalrisico en/of hoge kans op vezelvrijgave
---------------------------------	---

Gebondenheid	Categorie 1: hechtgebonden in oorsprong
Asbestsoort (vezeltype)	Amfibool aanwezig, uitgezonderd crocidoliet
Asbestconcentratie	Laag (< 50%)
Afschermingsgraad van het gehele materiaal	Geheel of deels (ook) vrij aan de binnenlucht
Toestand van het materiaal	Zwaar beschadigd, zwaar verweerd

Beschrijving	Mastiek ramen
Omgeving	Grenst aan binnen- en buitenlucht
Primaire drager	Wandopening verticaal (raam, deur, ...)
Asbestmateriaal	In-situ afwerkingslagen - Pasta, stopverf, voegsel, stopsel, vulsel, mastiek, kitten, ...
Bindmiddel van asbestmateriaal	Kitten, mastiek, pasta
Gebondenheid op basis van bindmiddel	Hecht
Hoeveelheid (gewicht - aantal)	<ul style="list-style-type: none">• 3,00 kg - 1 stuk
Totaal gewicht	3,00 kg
Eenvoudig bereikbaar	Ja
Bevestigingswijze	<ul style="list-style-type: none">• Verlijmd, ingegoten, versmeerd
Identificatiemethode	Vaststelling zonder monsternamen
Destructieve handeling voor identificatie	Nee

Dringend verwijderen

- Zorg voor een veilig beheer. Vermijd het beschadigen van het asbestmateriaal. Controleer de toestand jaarlijks op wijzigingen.

- Eenvoudige handelingen: mag via doe-het-zelf of door werknemer(s) met opleidingsattest eenvoudige handelingen
Particulier mag deze asbesthoudende toepassing zelf verwijderen.

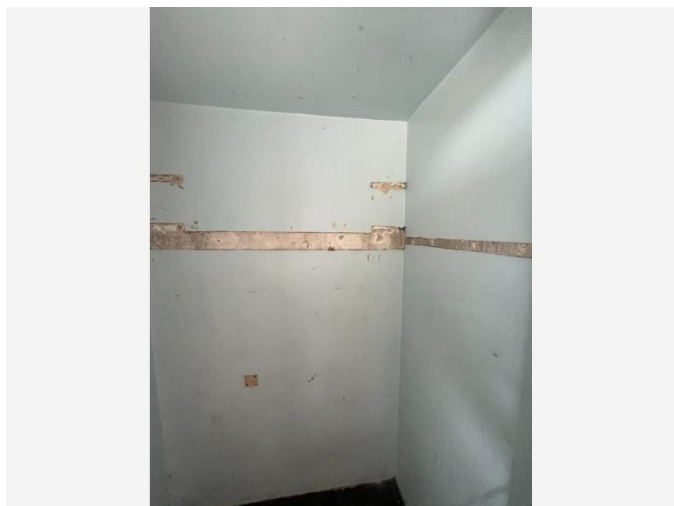
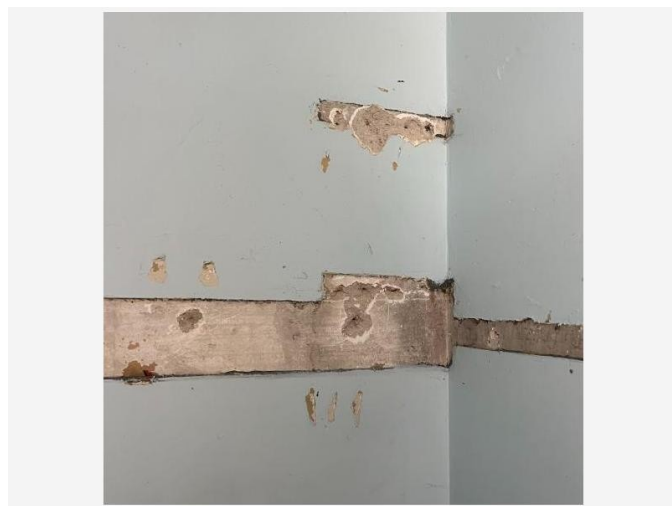
Fiche 2: Pleister muren

Overzichtsfoto

Detailfoto

Geen asbest

#	Type	Referentie	Resultaat
2.1	Mengmonster	200824-Pleimur-Dam4	Geen asbest

Beschrijving	Pleister muren
Omgeving	Binnen
Primaire drager	Binnenwand
Bindmiddel van materiaal	Gips - kalk
Gebondenheid op basis van bindmiddel	Niet-hechtgebonden
Hoeveelheid (oppervlakte - dikte - aantal)	• 630,00 m ² - 0,30 cm - 1 stuk
Totaal volume	1,89 m ³
Identificatiemethode	Vaststelling met monsternamen
Destructieve handeling voor identificatie	Nee

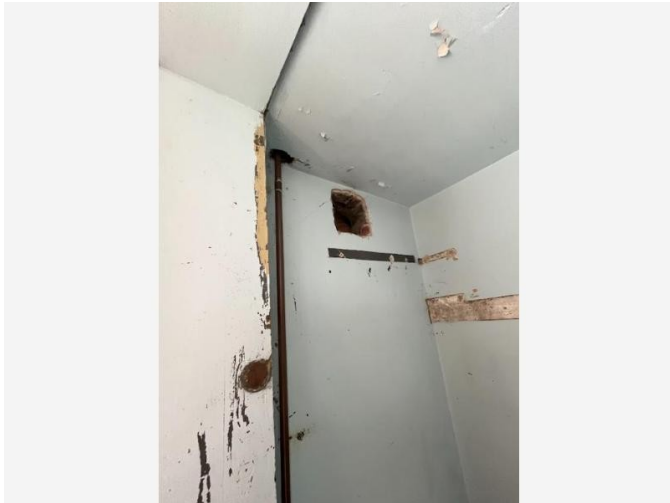
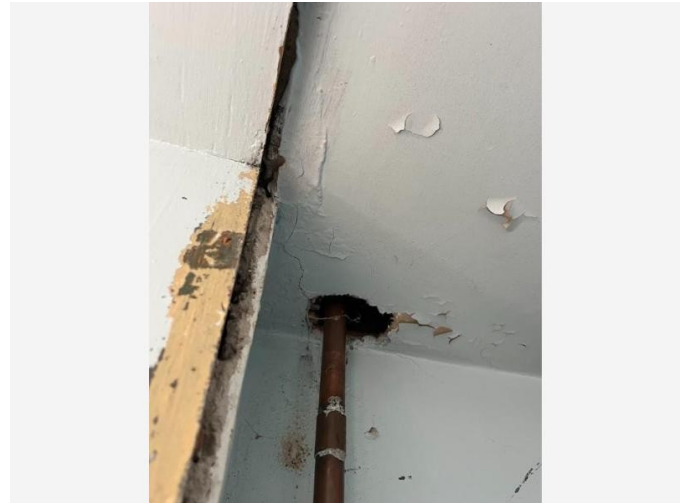
Fiche 3: Pleister plafond

Overzichtsfoto

Detailfoto

Geen asbest

#	Type	Referentie	Resultaat
3.1	Mengmonster	200824-Pleiplaf-Dam4	Geen asbest

Beschrijving	Pleister plafond
Omgeving	Binnen
Primaire drager	Plafond
Bindmiddel van materiaal	Gips - kalk
Gebondenheid op basis van bindmiddel	Niet-hechtgebonden
Hoeveelheid (oppervlakte - dikte - aantal)	• 360,00 m ² - 0,30 cm - 1 stuk
Totaal volume	1,08 m ³
Identificatiemethode	Vaststelling met monstername
Destructieve handeling voor identificatie	Nee

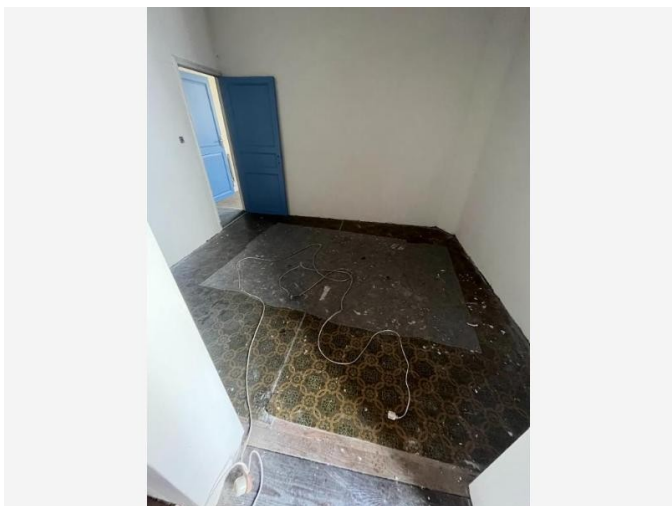
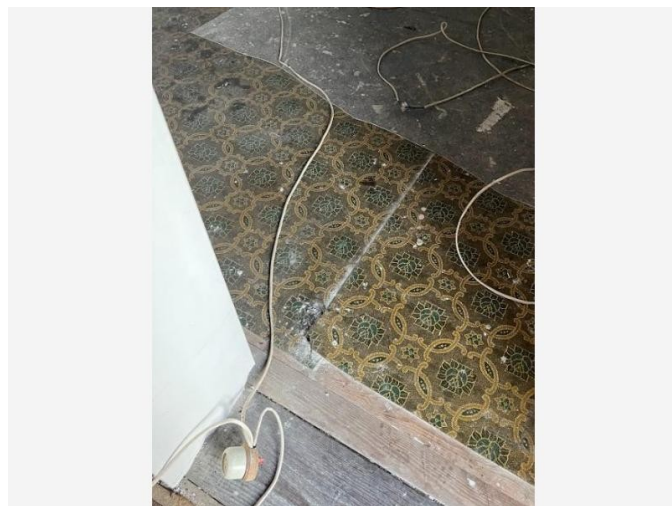
Fiche 4: Vinyl vloerzeil

Overzichtsfoto

Detailfoto

Geen asbest

#	Type	Referentie	Resultaat
4.1	Puntmonster	200824-Vin-Dam4	Geen asbest

Beschrijving	Vinyl vloerzeil
Omgeving	Binnen
Primaire drager	Vloer
Bindmiddel van materiaal	Kunststof of -hars
Gebondenheid op basis van bindmiddel	Hecht
Hoeveelheid (oppervlakte - aantal)	<ul style="list-style-type: none">• 20,00 m² - 1 stuk
Totale oppervlakte	20,00 m ²
Identificatiemethode	Vaststelling met monstername
Destructieve handeling voor identificatie	Nee
