Asbestinventarisatetest

Ropheide 5, 9100 Sint-Niklaas

Attestnummer : 20240227-000327.001

Uitgegeven op : 27.02.2024

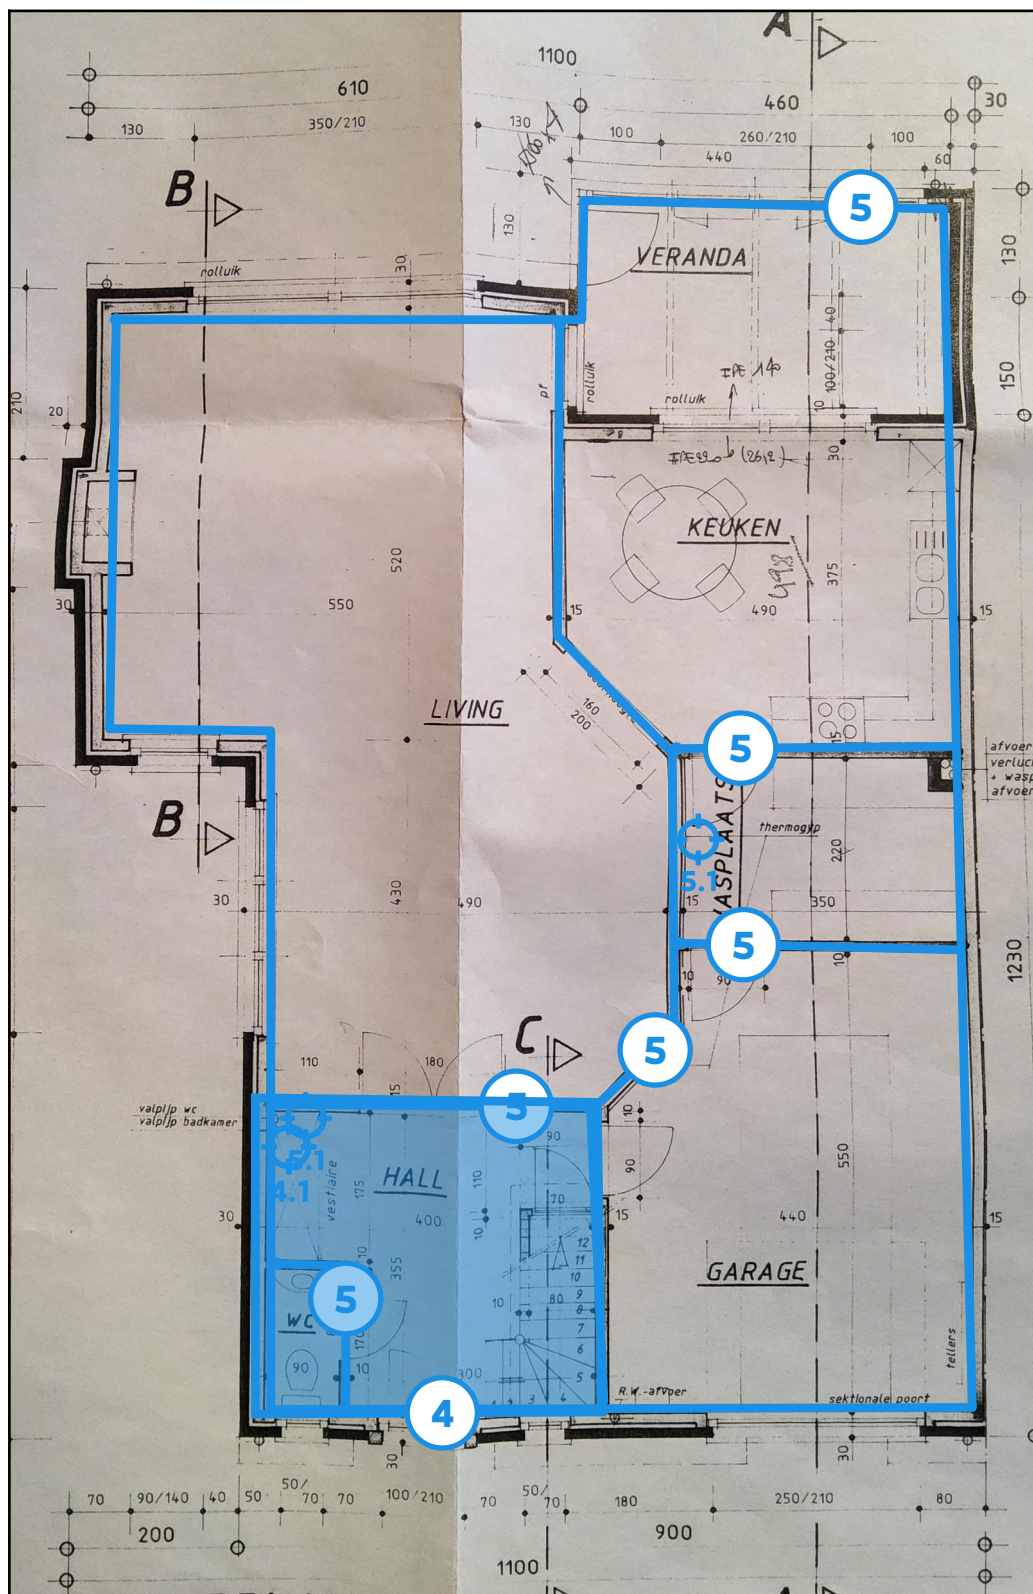
Plan 1.1: grondplan

4. pleisterwerk plafond	Geen asbest	-
4.1 Code: 2	Mengmonster	-
5. pleisterwerk muur	Geen asbest	-
5.1 Code: 1	Mengmonster	-

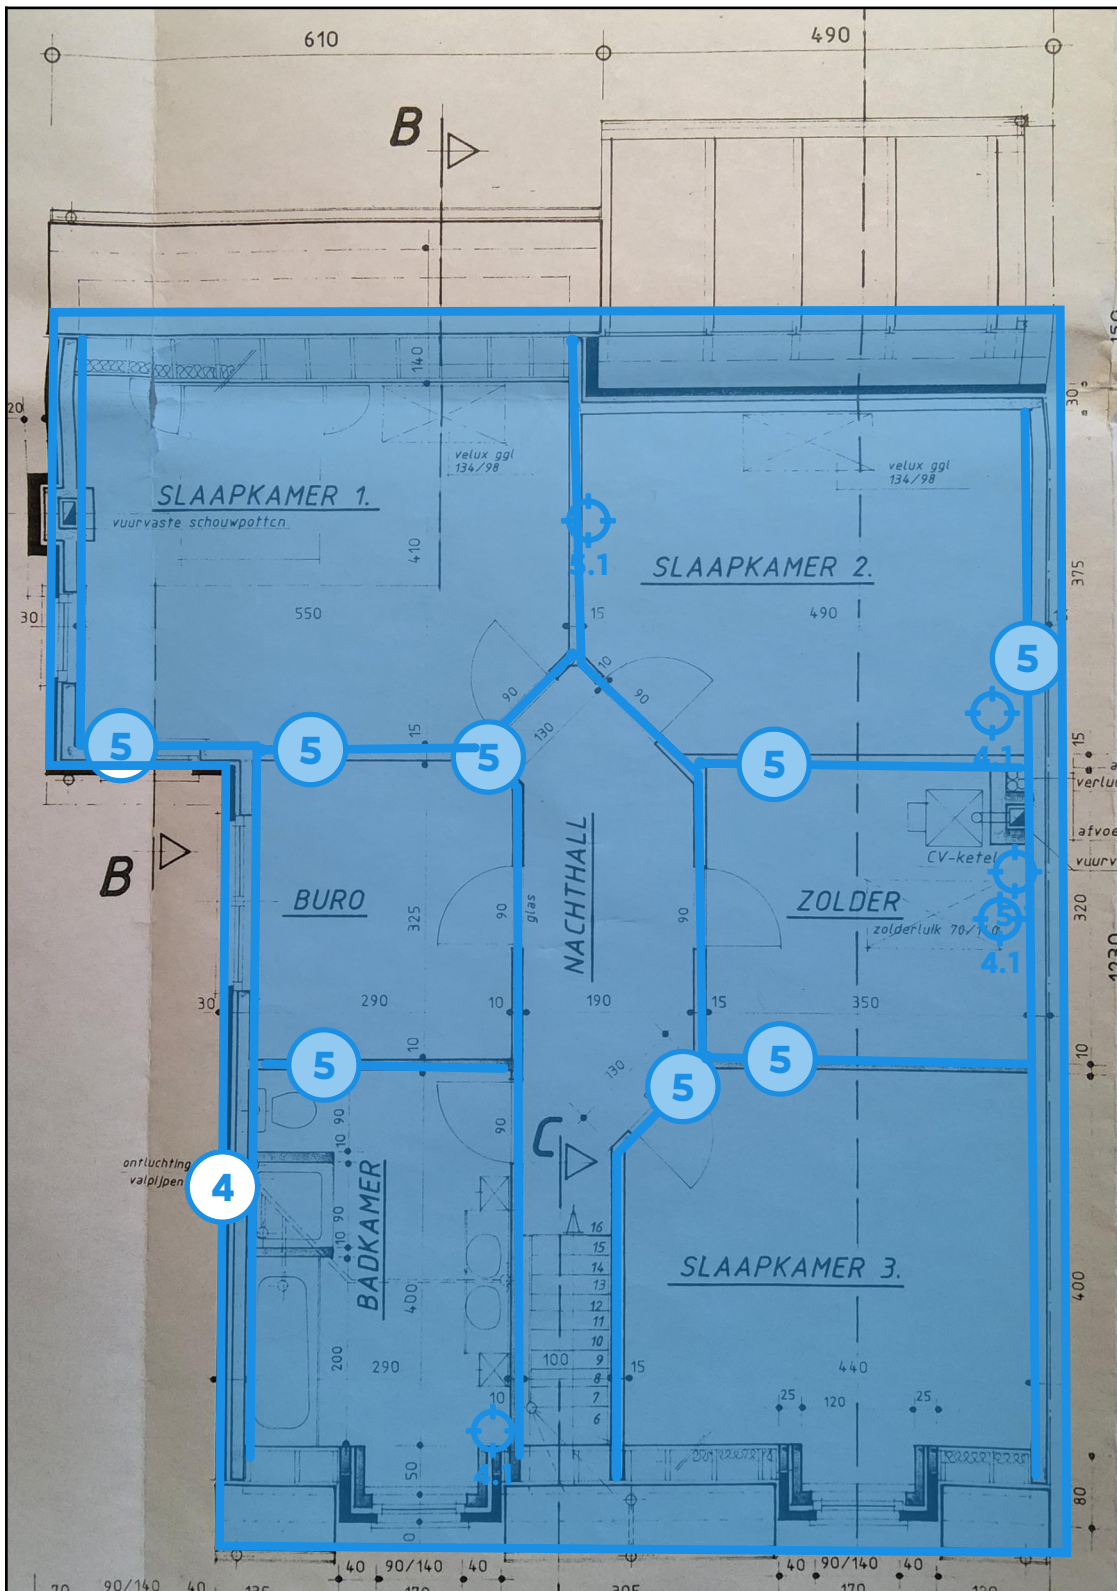
Plan 1.2: eerste

4. pleisterwerk plafond	Geen asbest	-
4.1 Code: 2	Mengmonster	-
5. pleisterwerk muur	Geen asbest	-
5.1 Code: 1	Mengmonster	-

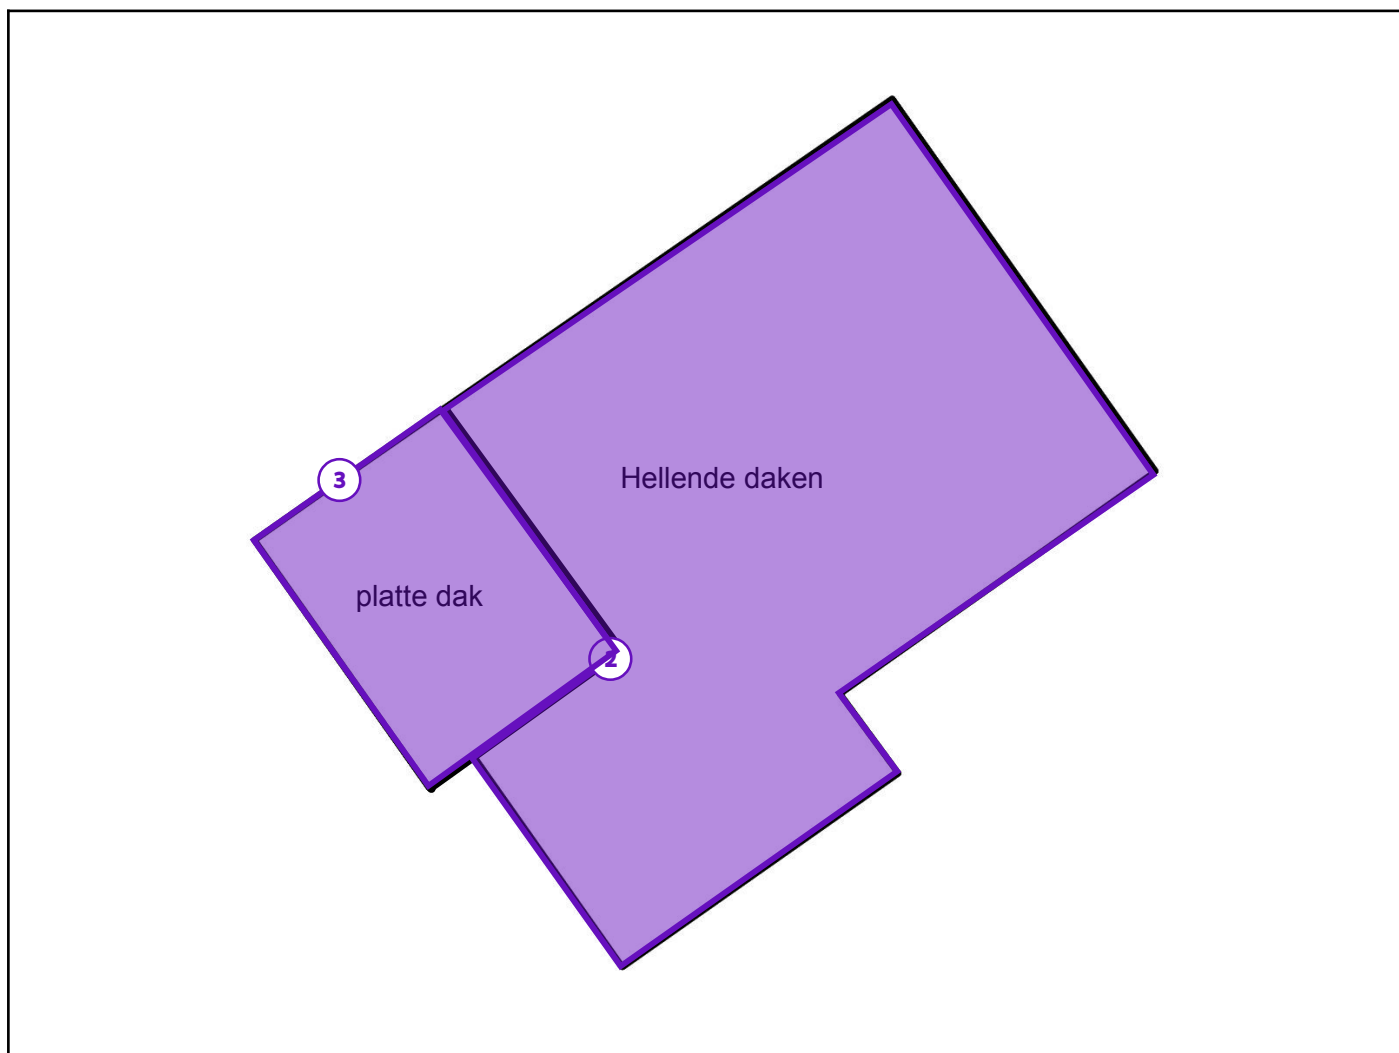
Plan 1.3: dakenplan

Beschrijving	Type	Actie
2. onderdak = niet asbesthoudend	Advies	-
3. Roofing/lijm plat dak	Advies	-

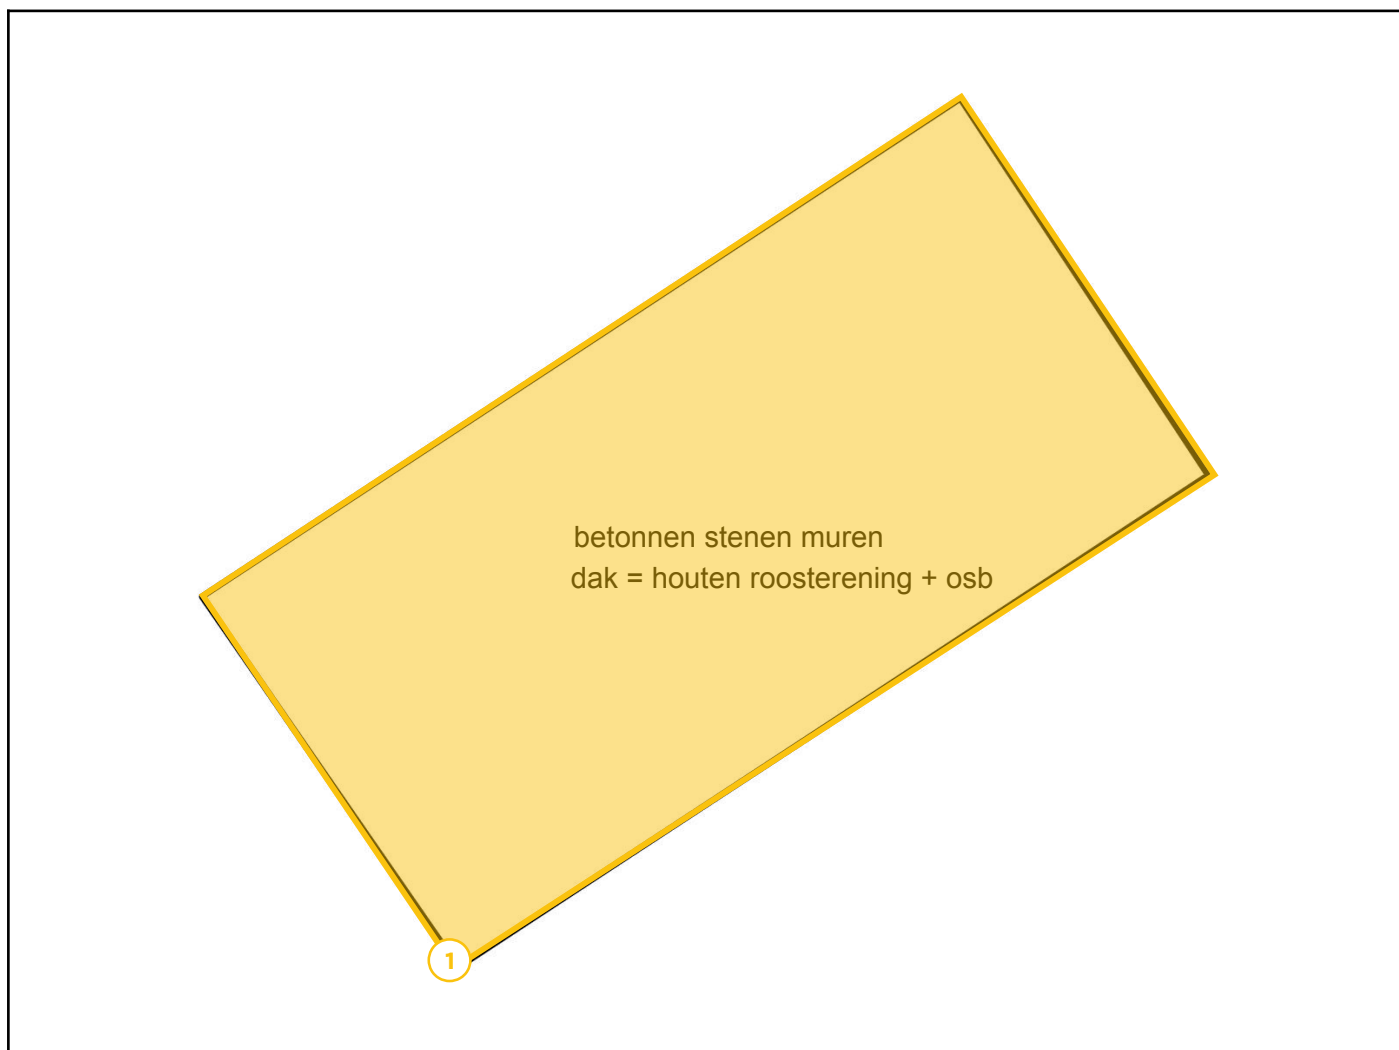
Plan 2.1: tuinhuis

Beschrijving	Type	Actie
1. tuinhuis	Uitsluiting	-

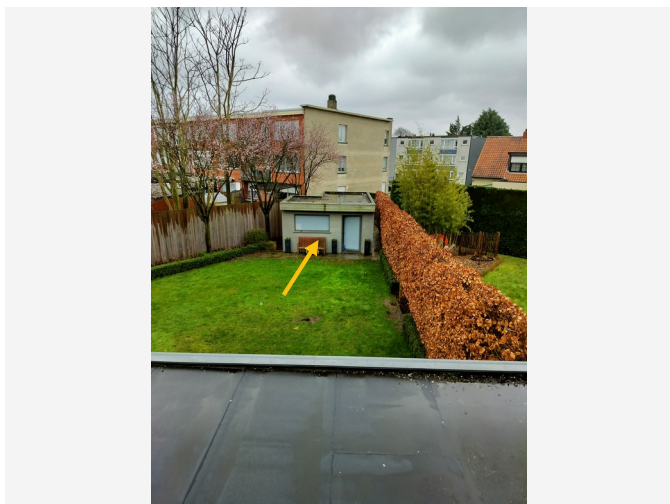
Situeringfoto

Uitgesloten van inspectie

Bouwjaar: 2013

Constructies gebouwd vanaf 2001 moeten niet onderzocht worden

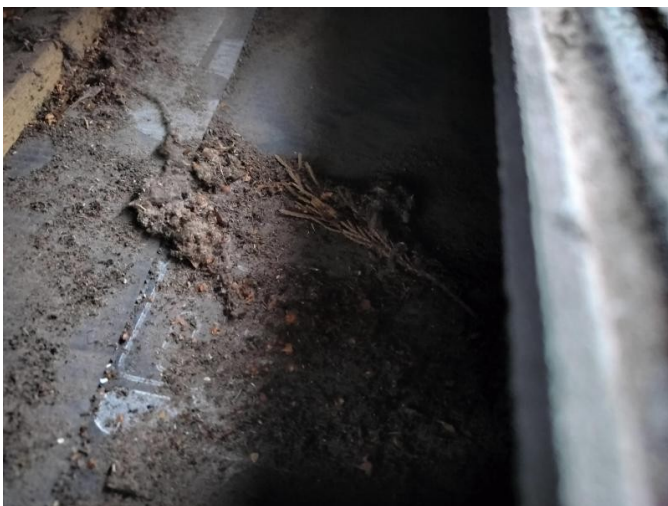
Vrije foto

onderdak = niet asbesthoudend = bplex.

Identificatiemethode	Vaststelling & expertise (niet-asbestverdacht)
Primaire drager	Schuin dak

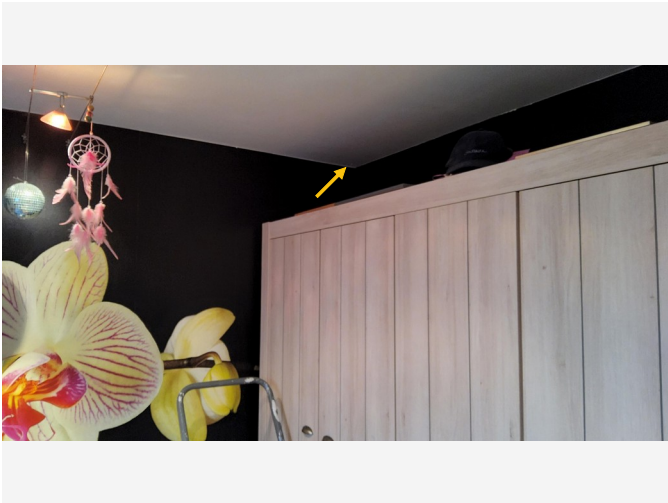
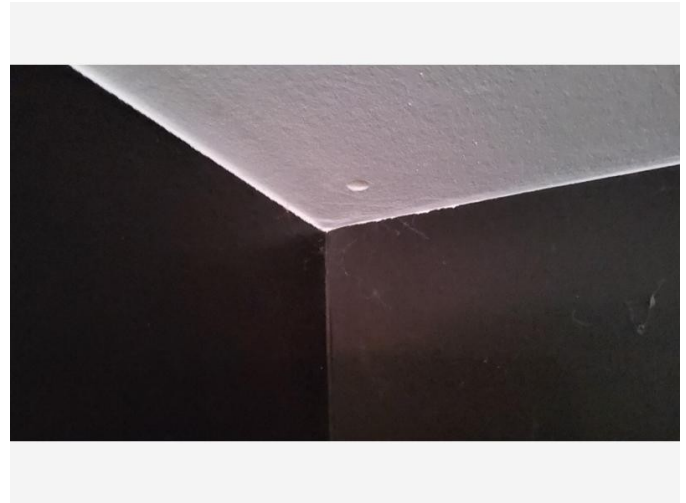
Fiche 4: pleisterwerk plafond

Geen asbest

#	Type	Referentie	Resultaat
4.1	Mengmonster	2	Geen asbest

Beschrijving	pleisterwerk plafond
Omgeving	Binnen
Primaire drager	Plafond

Bindmiddel van materiaal	Gips - kalk
Gebondenheid op basis van bindmiddel	Niet-hechtgebonden
Hoeveelheid (oppervlakte - dikte - aantal)	• 150,00 m ² - 1,00 cm - 1 stuk
Totaal volume	1,50 m ³
Identificatiemethode	Vaststelling met monstername
Destructieve handeling voor identificatie	Nee
Opmerking	<p>Volgende ruimtes bemonsterd:</p> <ul style="list-style-type: none"> - individuele ruimte: slaapkamer rechts achter (rechts voor in hoek). --> foto - natte ruimte: badkamer (rechts voor) - trappenhal: gang beneden (links in kast) - stookruimte: stookplaats op eerste verdiep (in kast waar ketel hangt).

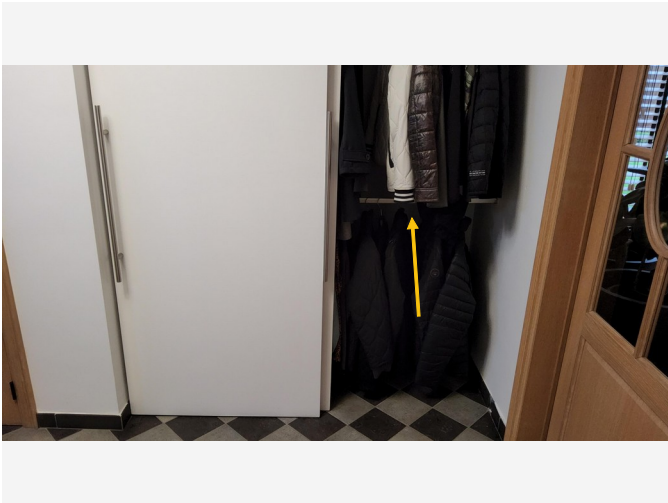
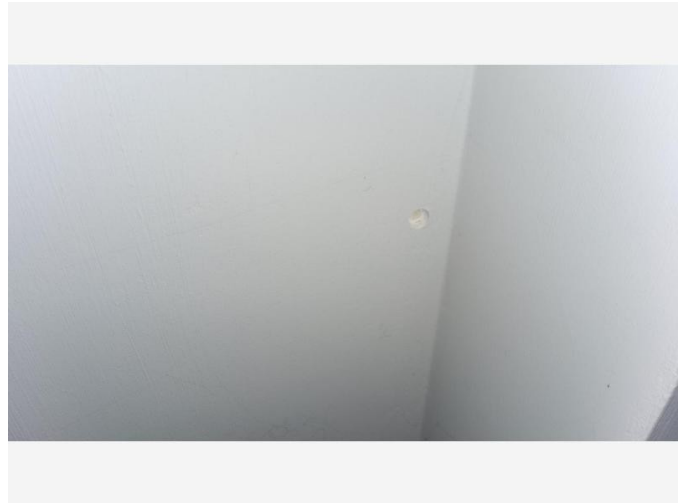
Fiche 5: pleisterwerk muur

Geen asbest

#	Type	Referentie	Resultaat
5.1	Mengmonster	1	Geen asbest

Beschrijving	pleisterwerk muur
Omgeving	Binnen
Primaire drager	Binnenwand

Bindmiddel van materiaal	Gips - kalk
Gebondenheid op basis van bindmiddel	Niet-hechtgebonden
Hoeveelheid (oppervlakte - dikte - aantal)	• 250,00 m ² - 1,00 cm - 1 stuk
Totaal volume	2,50 m ³
Identificatiemethode	Vaststelling met monstername
Destructieve handeling voor identificatie	Nee
Opmerking	<p>Volgende ruimtes bemonsterd:</p> <ul style="list-style-type: none"> - individuele ruimte: slaapkamer links achter (onder radiator links) - natte ruimte: wasplaats (links onder radiator) - trappenhuis: gang gelijkvloers (links in kast) --> foto - stookruimte: stookplaats boven (tussen leidingen cv-ketel)
