Asbestinventarisatetest

72006A0352/00D003

Attestnummer : 20240913-000025.000

Zone 1: Tuinhuis

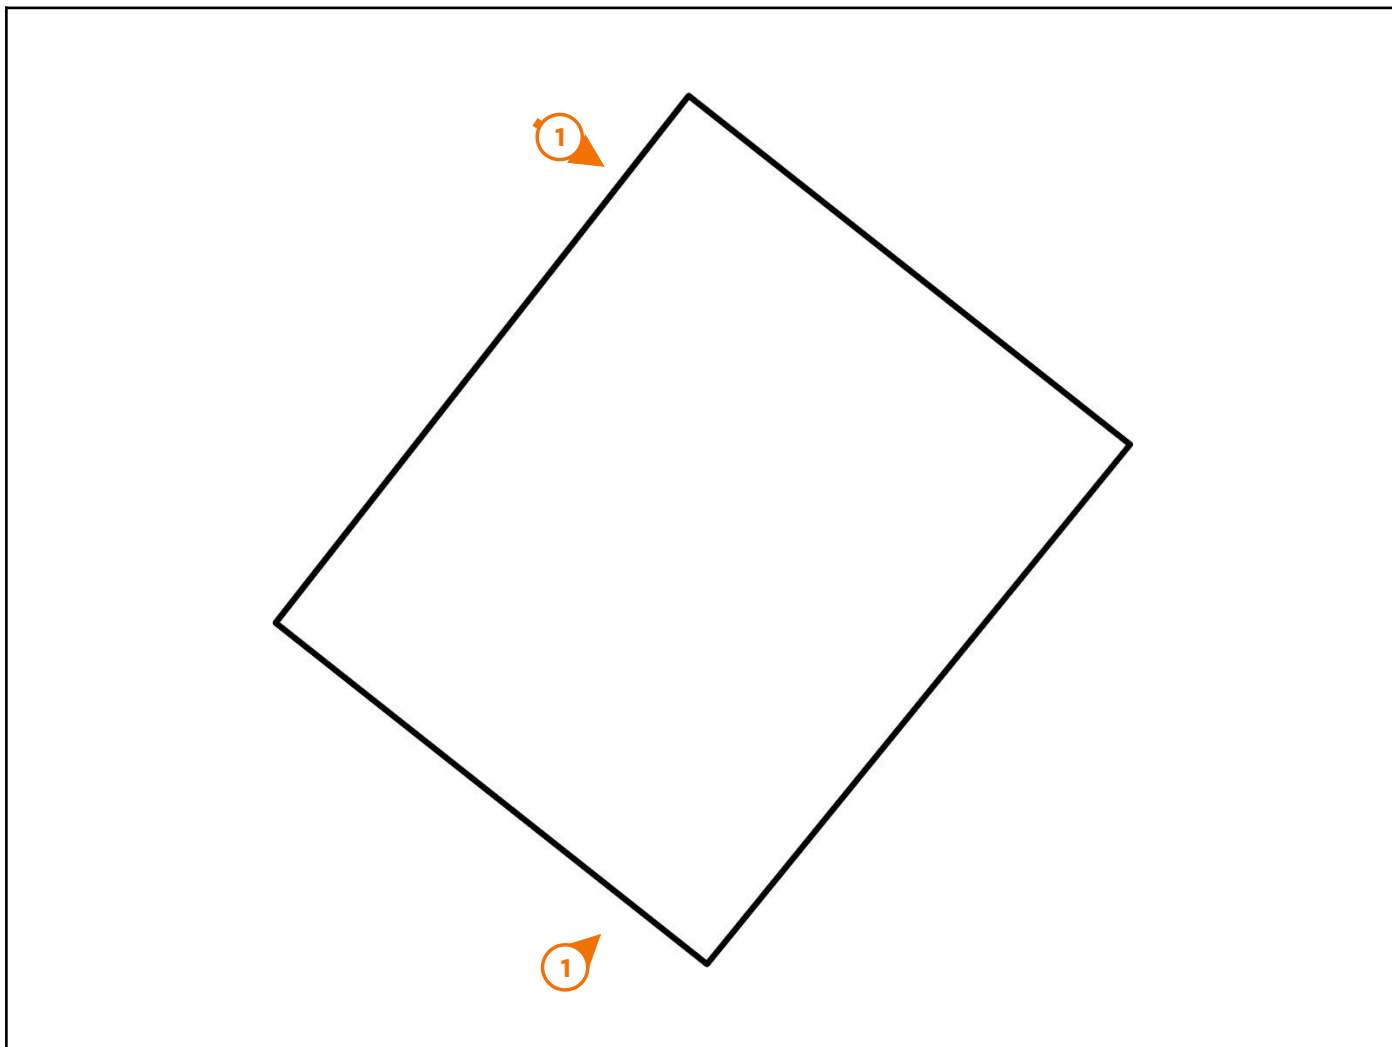
Plan 1.1: Tuinhuis gv

Beschrijving	Type	Actie
1. Mastiek ramen	Asbestmateriaal	Verwijderen

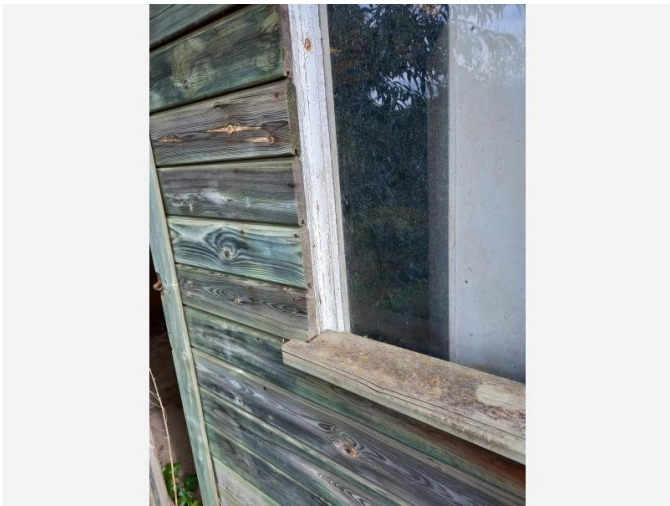
Overzichtsfoto

Eindbeoordeling materiaalrisico	Verhoogd materiaalrisico en/of verhoogde kans op vezelvrijgave
---------------------------------	--

Gebondenheid	Categorie 1: hechtgebonden in oorsprong
Asbestsoort (vezeltype)	Amfibool aanwezig, uitgezonderd crocidoliet
Asbestconcentratie	Laag (< 50%)
Afschermingsgraad van het gehele materiaal	Geheel of deels vrij aan de buitenlucht
Toestand van het materiaal	Matig beschadigd, matig verweerd

Beschrijving	Mastiek ramen
Omgeving	Buiten
Primaire drager	Wandopening verticaal (raam, deur, ...)
Asbestmateriaal	In-situ afwerkingslagen - Pasta, stopverf, voegsel, stopsel, vulsel, mastiek, katten, ...
Bindmiddel van asbestmateriaal	Kitten, mastiek, pasta
Gebondenheid op basis van bindmiddel	Hecht
Hoeveelheid (gewicht - aantal)	<ul style="list-style-type: none">• 0,50 kg - 1 stuk
Totaal gewicht	0,50 kg
Eenvoudig bereikbaar	Ja
Bevestigingswijze	<ul style="list-style-type: none">• Verlijmd, ingegoten, versmeerd
Identificatiemethode	Vaststelling zonder monsternamen
Destructieve handeling voor identificatie	Nee

Verwijderen

- Zorg voor een veilig beheer. Vermijd het beschadigen van het asbestmateriaal. Controleer de toestand jaarlijks op wijzigingen.
- Verwijder dit asbestmateriaal zo snel mogelijk. Volg de toestand goed op.

- Eenvoudige handelingen: mag via doe-het-zelf of door werknemer(s) met opleidingsattest eenvoudige handelingen
Volgende materialen kunnen verwijderd worden onder eenvoudige handeling:
