Asbestinventarisatetest

Onderwijsstraat 63/2, 2060 Antwerpen

Attestnummer : **20240508-000751.000**

Uitgegeven op : **08.05.2024**

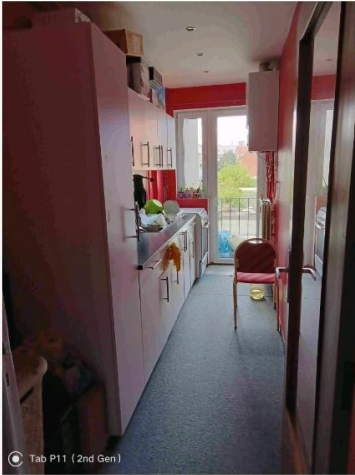
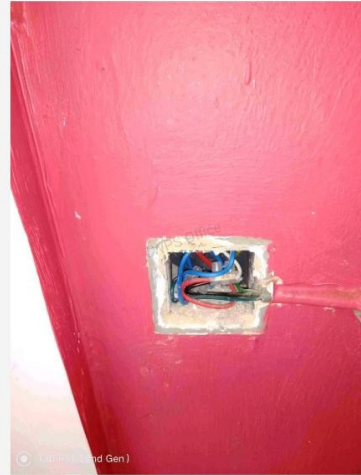
Overzichtsfoto

Conclusie

Geen asbest

#	Type	Referentie	Resultaat
1.1	Mengmonster	240604-1	Geen asbest

Beschrijving	Pleister muren
Omgeving	Binnen
Primaire drager	Binnenwand
Bindmiddel van materiaal	Gips - kalk

Gebondenheid op basis van bindmiddel	Niet-hechtgebonden
Hoeveelheid (oppervlakte - dikte - aantal)	• 150,00 m ² - 1,00 cm - 1 stuk
Totaal volume	1,50 m ³
Identificatiemethode	Vaststelling met monstername
Destructieve handeling voor identificatie	Nee

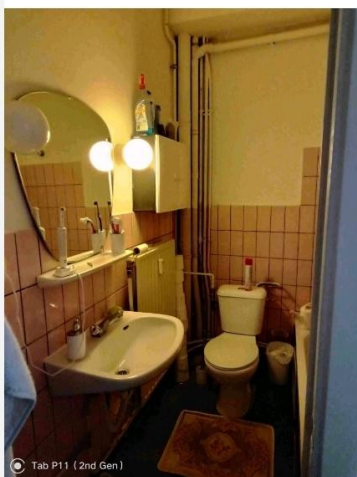
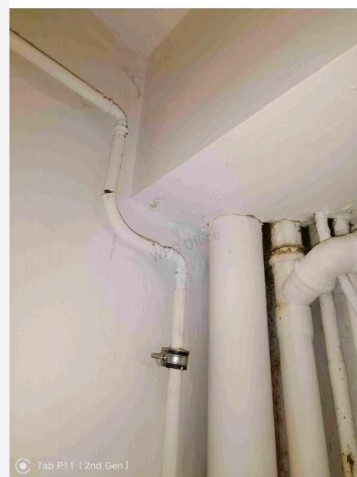
Fiche 2: Pleister plafond

Conclusie

Geen asbest

#	Type	Referentie	Resultaat
2.1	Mengmonster	240604-2	Geen asbest

Beschrijving	Pleister plafond
Omgeving	Binnen
Primaire drager	Plafond
Bindmiddel van materiaal	Gips - kalk

Gebondenheid op basis van bindmiddel	Niet-hechtgebonden
Hoeveelheid (oppervlakte - dikte - aantal)	• 60,00 m ² - 1,00 cm - 1 stuk
Totaal volume	0,60 m ³
Identificatiemethode	Vaststelling met monstername
Destructieve handeling voor identificatie	Nee
