# Asbestinventarisatetest

Jan Palfijnstraat 17/1, 2060 Antwerpen

Attestnummer : 20240606-000170.000

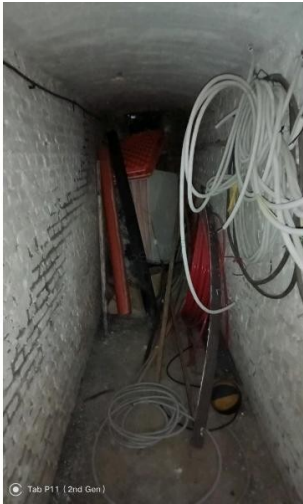
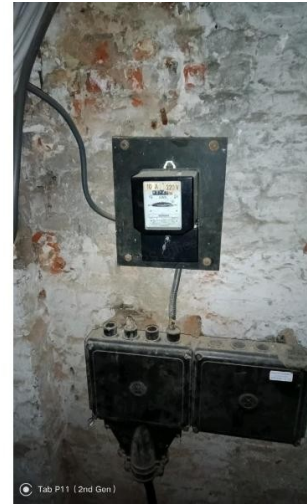
Overzichtsfoto

Het asbestmateriaal valt onder de mijlpaal van 2040.

Eindbeoordeling materiaalrisico	Laag materiaalrisico en/of verlaagde kans op vezelvrijgave
---------------------------------	--

Gebondenheid	Categorie 1: hechtgebonden in oorsprong
Asbestsoort (vezeltype)	Crocidoliet aanwezig
Asbestconcentratie	Laag (< 50%)
Afschermingsgraad van het gehele materiaal	Geheel of deels (ook) vrij aan de binnenlucht
Toestand van het materiaal	Onbeschadigd, niet verweerd

Beschrijving	Bakeliet
Omgeving	Binnen
Primaire drager	Communicatie en elektrische infrastructuur en uitrusting
Asbestmateriaal	Plaat, paneel, tablet - Type Bakeliet
Bindmiddel van asbestmateriaal	Kunststof of -hars
Gebondenheid op basis van bindmiddel	Hecht
Hoeveelheid (oppervlakte - dikte - aantal)	• 0,50 m <sup>2</sup> - 15,00 cm - 1 stuk
Totaal volume	0,075 m <sup>3</sup>
Eenvoudig bereikbaar	Ja
Bevestigingswijze	• Geschroefd
Identificatiemethode	Vaststelling zonder monsternamen

- Zorg voor een veilig beheer. Vermijd het beschadigen van het asbestmateriaal. Controleer de toestand jaarlijks op wijzigingen.

- Eenvoudige handelingen: mag via doe-het-zelf of door werknemer(s) met opleidingsattest eenvoudige handelingen  
Hechtgebonden asbest zonder wijziging toestand

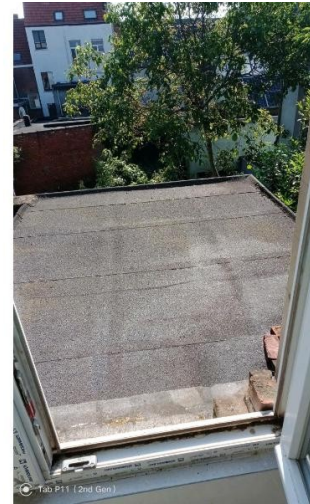
Overzichtsfoto

Het asbestmateriaal valt onder de mijlpaal van 2040.

Eindbeoordeling materiaalrisico	Laag materiaalrisico en/of verlaagde kans op vezelvrijgave
---------------------------------	--

Gebondenheid	Categorie 1: hechtgebonden in oorsprong
Asbestsoort (vezeltype)	Crocidoliet aanwezig
Asbestconcentratie	Laag (< 50%)
Afschermingsgraad van het gehele materiaal	Geheel of deels vrij aan de buitenlucht
Toestand van het materiaal	Licht beschadigd, licht verweerd. Intact materiaal type Pical – asbestboard of categorie III 'gebondenheid'

Beschrijving	Roofing plat dak
Omgeving	Buiten
Primaire drager	Plat dak
Asbestmateriaal	Dak- en gevelbekleding - Roofing
Bindmiddel van asbestmateriaal	Bitumen (roofing, teer, asfalt)
Gebondenheid op basis van bindmiddel	Hecht
Hoeveelheid (oppervlakte - aantal)	• 50,00 m <sup>2</sup> - 1 stuk
Totale oppervlakte	50,00 m <sup>2</sup>
Eenvoudig bereikbaar	Ja
Bevestigingswijze	• Verlijmd, ingegoten, versmeerd

<b>Identificatiemethode</b>	Vaststelling zonder monstername  Motivatie: Groot risico op structurele gevolgschade (lekschade, werking installatie,...)
<b>Destructieve handeling voor identificatie</b>	Nee

- Zorg voor een veilig beheer. Vermijd het beschadigen van het asbestmateriaal. Controleer de toestand jaarlijks op wijzigingen.

- Eenvoudige handelingen: enkel door erkend asbestverwijderaar  
Hechtgebonden asbest zonder wijziging toestand
