# Asbestinventarisatetest

Gaston Burssenslaan 3/5, 2050 Antwerpen

Attestnummer : 20230424-000070.000

Uitgegeven op : 24.04.2023

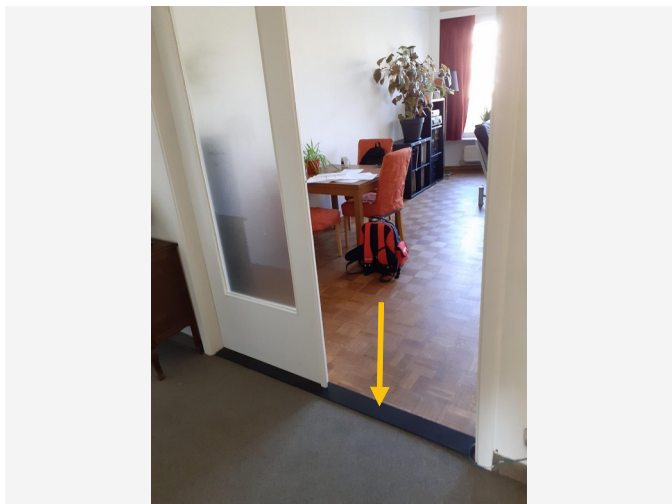
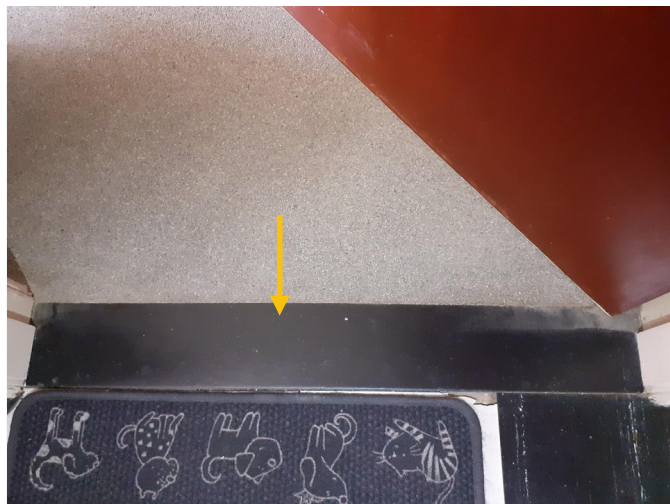
Overzichtsfoto

Detailfoto

Eindbeoordeling materiaalrisico	Verhoogd materiaalrisico en/of verhoogde kans op vezelvrijgave
---------------------------------	--

Gebondenheid	Categorie 1: hechtgebonden in oorsprong
Asbestsoort (vezeltype)	Crocidoliet aanwezig
Asbestconcentratie	Laag (< 50%)
Afschermingsgraad van het gehele materiaal	Geheel of deels (ook) vrij aan de binnenlucht
Toestand van het materiaal	Licht beschadigd, licht verweerd. Intact materiaal type Pical – asbestboard of categorie III 'gebondenheid'

Beschrijving	deurorpels
Omgeving	Binnen
Primaire drager	Vloer
Asbestmateriaal	Plaat, paneel, tablet - Generiek
Bindmiddel van asbestmateriaal	Cement
Gebondenheid op basis van bindmiddel	Hecht
Hoeveelheid (oppervlakte - dikte - aantal)	• 1,00 m <sup>2</sup> - 2,00 cm - 1 stuk
Totaal volume	0,02 m <sup>3</sup>
Eenvoudig bereikbaar	Ja
Bevestigingswijze	• Verlijmd, ingegoten, versmeerd
Identificatiemethode	Vaststelling zonder monsternamen

Het asbestmateriaal valt onder de mijlpaal van 2040.

Verwijderen

- Zorg voor een veilig beheer en verwijder dit asbestmateriaal wanneer het bij werken eenvoudig bereikbaar wordt. Controleer de toestand jaarlijks op wijzigingen.
- Verwijder dit asbestmateriaal zo snel mogelijk. Volg de toestand goed op.

- Eenvoudige handelingen: mag via doe-het-zelf of door werknemer(s) met opleidingsattest eenvoudige handelingen  
Verwijderen zonder te beschadigen.
