# Asbestinventarisatetest

11803C2477/00A000

Attestnummer : 20240910-000540.000

Uitgegeven op : 10.09.2024

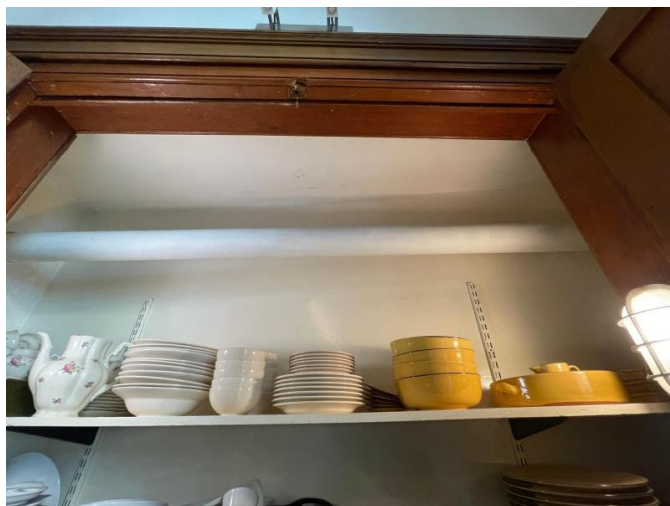
Detailfoto

## Conclusie

Geen asbest
