Asbestinventarisatetest

Marinisstraat 13/302, 2140 Antwerpen

Attestnummer : 20241205-000209.000

Uitgegeven op : 05.12.2024

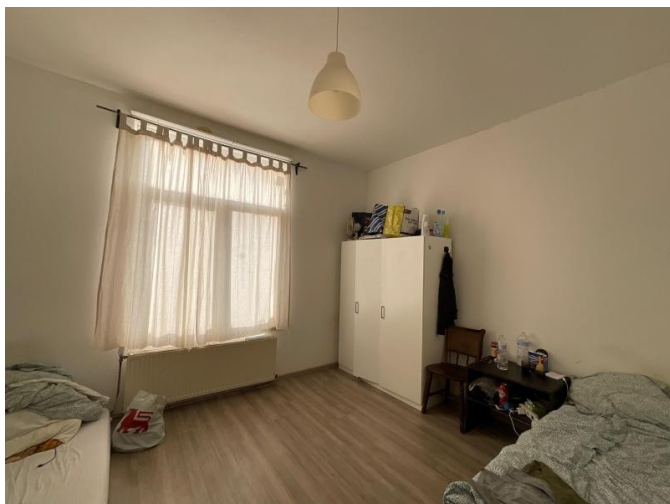
Vrije foto

De vloeren in het appartement zijn betegeld en/of bekleedt met laminaat waardoor zonder destructief onderzoek de ondervloer niet waarneembaar en dus niet inspecteerbaar is.

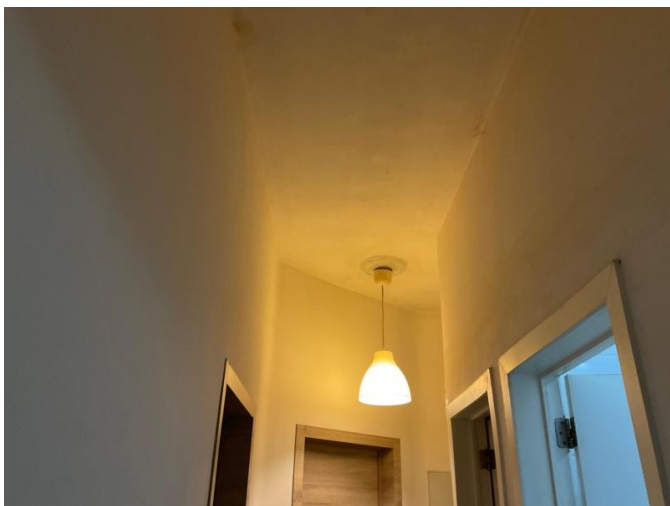
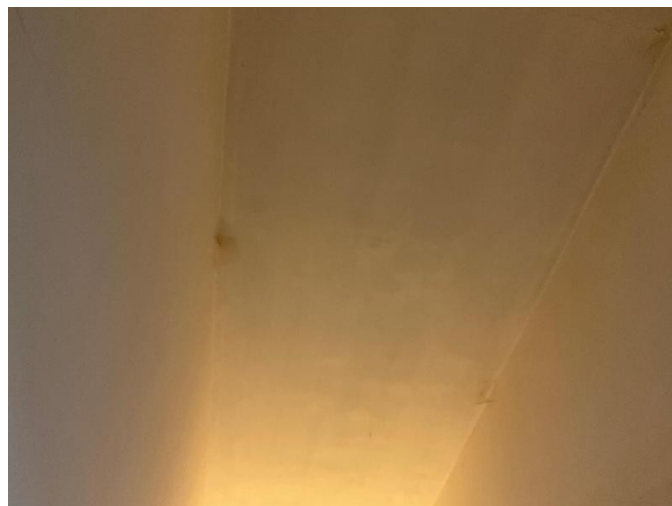
Fiche 2: Beploistering plafond

Geen asbest

#	Type	Referentie	Resultaat
2.1	Mengmonster	M3	Geen asbest

Beschrijving	Beploistering plafond
Omgeving	Binnen
Primaire drager	Plafond
Bindmiddel van materiaal	Gips - kalk
Gebondenheid op basis van bindmiddel	Niet-hechtgebonden
Hoeveelheid (oppervlakte - dikte - aantal)	• 100,00 m ² - 1,00 cm - 1 stuk
Totaal volume	1,00 m ³
Identificatiemethode	Vaststelling met monsternamen
Destructieve handeling voor identificatie	Nee

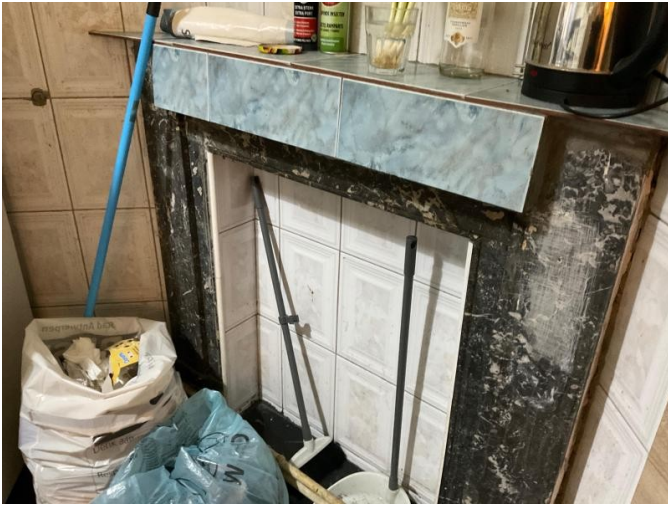
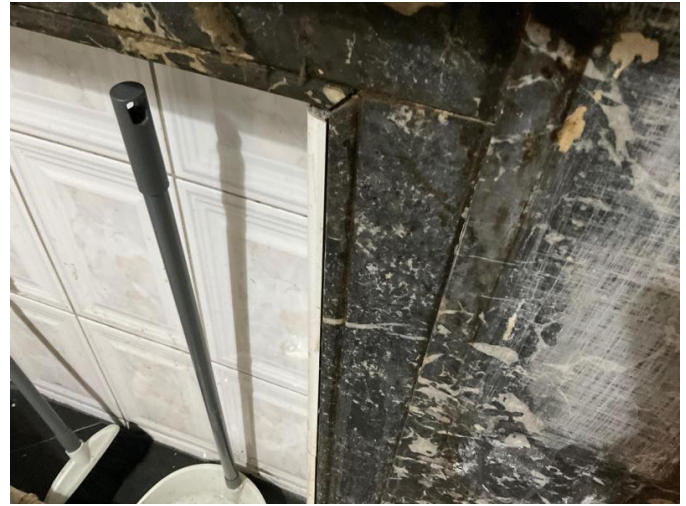
Fiche 3: Steen schouw

Geen asbest

#	Type	Referentie	Resultaat
3.1	Puntmonster	M2	Geen asbest

Beschrijving	Steen schouw
Omgeving	Binnen
Primaire drager	schouw
Bindmiddel van materiaal	Cement
Gebondenheid op basis van bindmiddel	Hecht
Hoeveelheid (oppervlakte - dikte - aantal)	• 4,00 m ² - 1,50 cm - 1 stuk
Totaal volume	0,06 m ³
Identificatiemethode	Vaststelling met monstername
Destructieve handeling voor identificatie	Nee

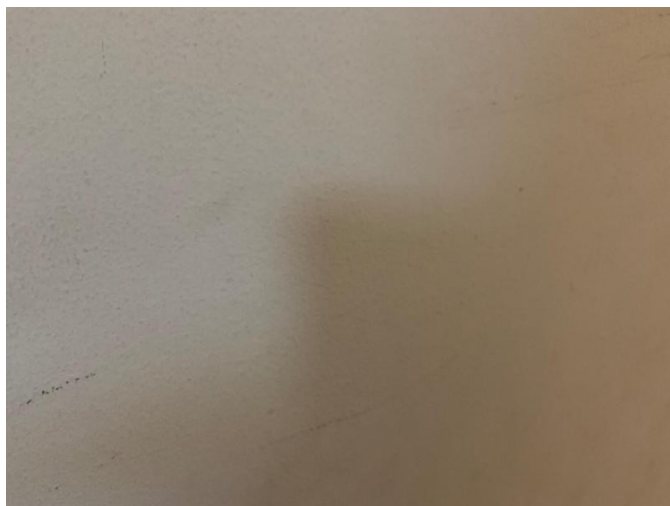
Fiche 4: Beploistering muur

Geen asbest

#	Type	Referentie	Resultaat
4.1	Mengmonster	M1	Geen asbest

Beschrijving	Beploistering muur
Omgeving	Binnen
Primaire drager	Binnenwand
Bindmiddel van materiaal	Gips - kalk
Gebondenheid op basis van bindmiddel	Niet-hechtgebonden
Hoeveelheid (oppervlakte - dikte - aantal)	• 180,00 m ² - 1,02 cm - 1 stuk
Totaal volume	1,836 m ³
Identificatiemethode	Vaststelling met monstername
Destructieve handeling voor identificatie	Nee
Opmerking	Gezien op andere verdiepingen de keuken niet helemaal betegeld is, kan je ervan uitgaan dat achter de tegels ook bepleistering is.
