Asbestinventarisatetest

Marinisstraat 13/501, 2140 Antwerpen

Attestnummer : 20241205-000272.000

Uitgegeven op : 05.12.2024

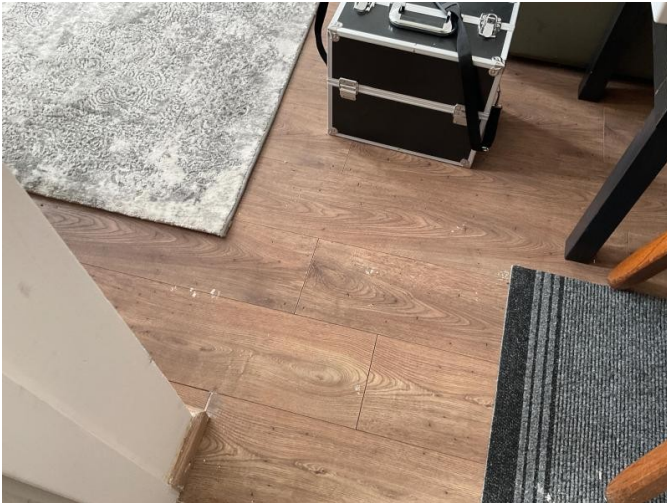
Vrije foto

De vloeren in het appartement zijn betegeld en/of bekleedt met laminaat waardoor zonder destructief onderzoek de ondervloer niet waarneembaar en dus niet inspecteerbaar is.

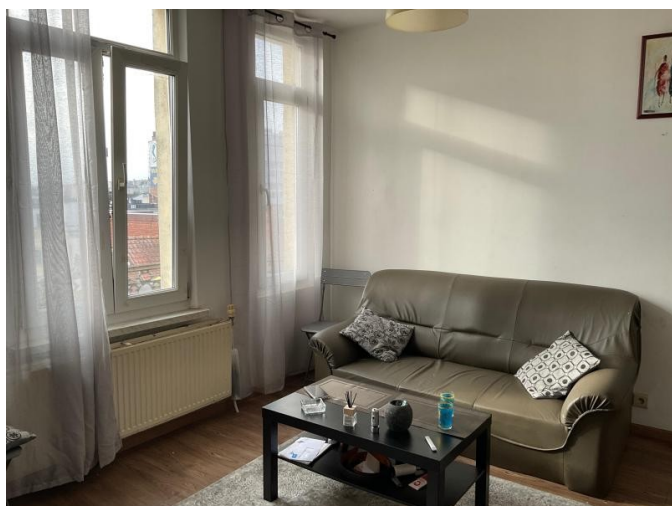
Fiche 2: Bepleistering muur

Geen asbest

Overzichtsfoto

Detailfoto

#	Type	Referentie	Resultaat
2.1	Mengmonster	M2	Geen asbest

Beschrijving	Beploistering muur
Omgeving	Binnen
Primaire drager	Wandopening verticaal (raam, deur, ...)
Bindmiddel van materiaal	Gips - kalk
Gebondenheid op basis van bindmiddel	Niet-hechtgebonden
Hoeveelheid (oppervlakte - dikte - aantal)	• 100,00 m ² - 1,00 cm - 1 stuk
Totaal volume	1,00 m ³
Identificatiemethode	Vaststelling met monsternamen
Destructieve handeling voor identificatie	Nee
Opmerking	Plafond gyproc
