Asbestinventarisatetest

Burgemeester Van Ackerwijk J 222, 9240 Zele

Attestnummer : 20230103-000357.000

Uitgegeven op : 03.01.2023

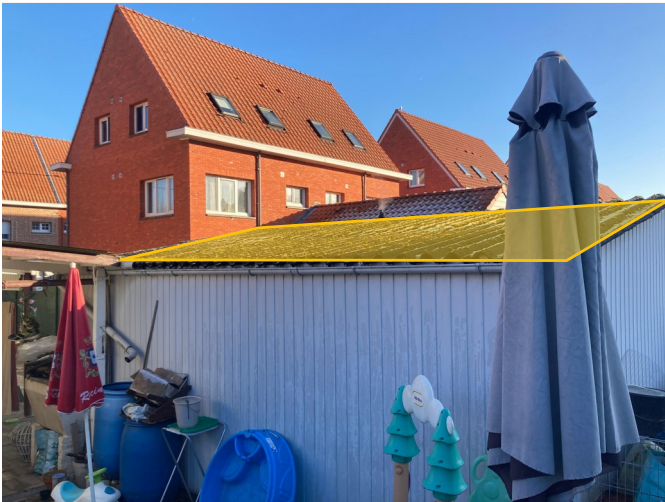
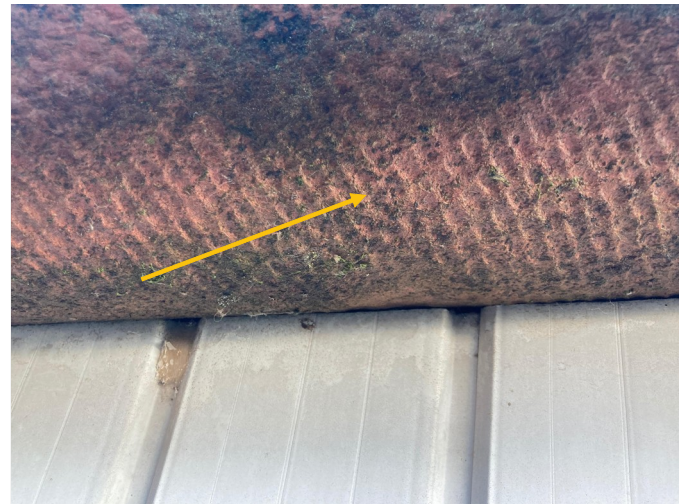
Eindbeoordeling materiaalrisico	Verhoogd materiaalrisico en/of verhoogde kans op vezelvrijgave
---------------------------------	--

Gebondenheid	Categorie 1: hechtgebonden in oorsprong
Asbestsoort (vezeltype)	Alleen chrysotiel
Asbestconcentratie	Laag (< 50%)
Afschermingsgraad van het gehele materiaal	Geheel of deels vrij van de buitenlucht
Toestand van het materiaal	Matig beschadigd, matig verweerd

Beschrijving	garage
Omgeving	Buiten
Primaire drager	Schuin dak
Asbestmateriaal	Dak- en gevelbekleding - Golfplaat
Bindmiddel van asbestmateriaal	Cement
Gebondenheid op basis van bindmiddel	Hecht
Hoeveelheid (oppervlakte - aantal)	<ul style="list-style-type: none">• 14,98 m² - 1 stuk
Totale oppervlakte	14,98 m ²
Eenvoudig bereikbaar	Nee <ul style="list-style-type: none">• Verwijdering tast de bouwkundige integriteit aan.
Bevestigingswijze	<ul style="list-style-type: none">• Geschroefd

Identificatiemethode	Vaststelling zonder monstername
Destructieve handeling voor identificatie	Nee

Het asbestmateriaal valt onder de mijlpaal van 2034.

Verwijderen

- Zorg voor een veilig beheer en verwijder dit asbestmateriaal wanneer het bij werken eenvoudig bereikbaar wordt. Controleer de toestand jaarlijks op wijzigingen.

- Eenvoudige handelingen: mag via doe-het-zelf of door werknemer(s) met opleidingsattest eenvoudige handelingen kleine hoeveelheid en makkelijk weg te nemen

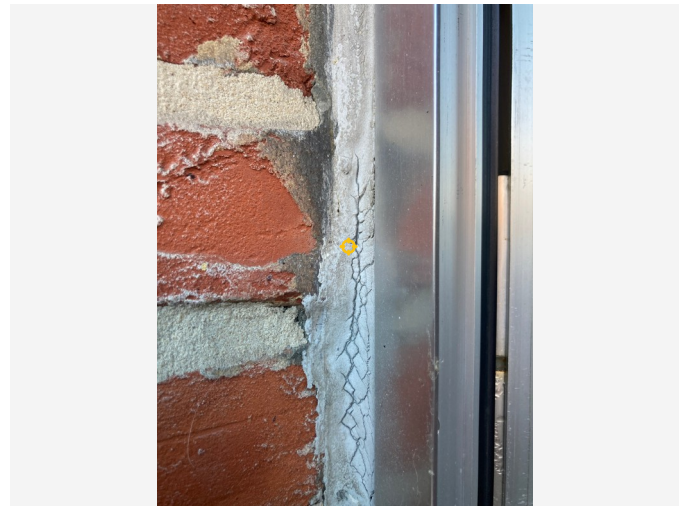
Eindbeoordeling materiaalrisico	Verhoogd materiaalrisico en/of verhoogde kans op vezelvrijgave
---------------------------------	--

Gebondenheid	Categorie 1: hechtgebonden in oorsprong
Asbestsoort (vezeltype)	Alleen chrysotiel
Asbestconcentratie	Laag (< 50%)
Afschermingsgraad van het gehele materiaal	Geheel of deels vrij van de buitenlucht
Toestand van het materiaal	Zwaar beschadigd, zwaar verweerd

#	Type	Referentie	Resultaat
2.1	Puntmonster	MM3	Chrysotiel

Beschrijving	mastiek voordeur
Omgeving	Buiten
Primaire drager	Wandopening verticaal (raam, deur, ...)
Asbestmateriaal	In-situ afwerkingslagen - Pasta, stopverf, voegsel, stopsel, vulsel, mastiek, kitten, ...
Bindmiddel van asbestmateriaal	Kitten, mastiek, pasta
Gebondenheid op basis van bindmiddel	Hecht
Hoeveelheid (gewicht - aantal)	• 0,50 kg - 1 stuk

Totaal gewicht	0,50 kg
Eenvoudig bereikbaar	Nee <ul style="list-style-type: none"> • Het asbestmateriaal is bedekt (uitgezonderd laag verf, coating, behang, kunststof, textiel) en het wegnemen van het bedekkende materiaal kan niet zonder het bedekkende materiaal te beschadigen.
Bevestigingswijze	<ul style="list-style-type: none"> • Verlijmd, ingegoten, versmeerd
Identificatiemethode	Vaststelling met monstername
Destructieve handeling voor identificatie	Nee

Het asbestmateriaal valt onder de mijlpaal van 2040.

Maatregelen nemen

- Zorg voor een veilig beheer en verwijder dit asbestmateriaal wanneer het bij werken eenvoudig bereikbaar wordt. Controleer de toestand jaarlijks op wijzigingen.

- Eenvoudige handelingen: mag via doe-het-zelf of door werknemer(s) met opleidingsattest eenvoudige handelingen weinig gevraagd bij losmaken.

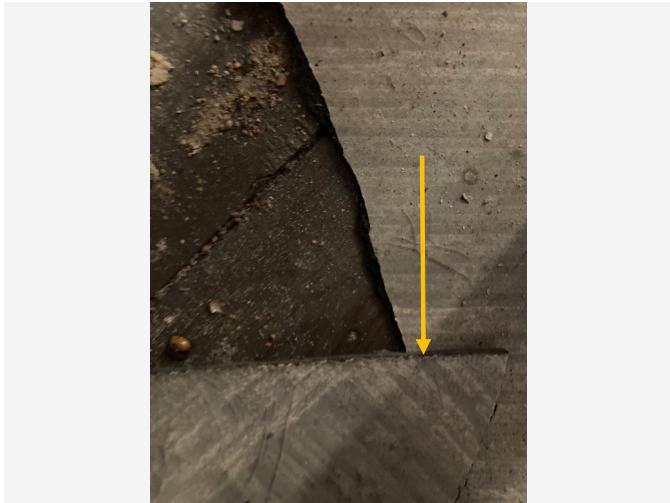
Fiche 4: vloer bekleding zolder

Geen asbest

#	Type	Referentie	Resultaat
4.1	Puntmonster	MM2	Geen asbest

Beschrijving	vloer bekleding zolder
Omgeving	Binnen
Primaire drager	Vloer
Bindmiddel van materiaal	Karton - papier - viltachtig

Gebondenheid op basis van bindmiddel	Niet-hechtgebonden
Hoeveelheid (oppervlakte - aantal)	• 20,00 m ² - 1 stuk
Totale oppervlakte	20,00 m ²
Identificatiemethode	Vaststelling met monstername
Destructieve handeling voor identificatie	Nee
