Asbestinventarisatetest

Carnotstraat 102/001, 2060 Antwerpen

Attestnummer : 20240328-000324.000

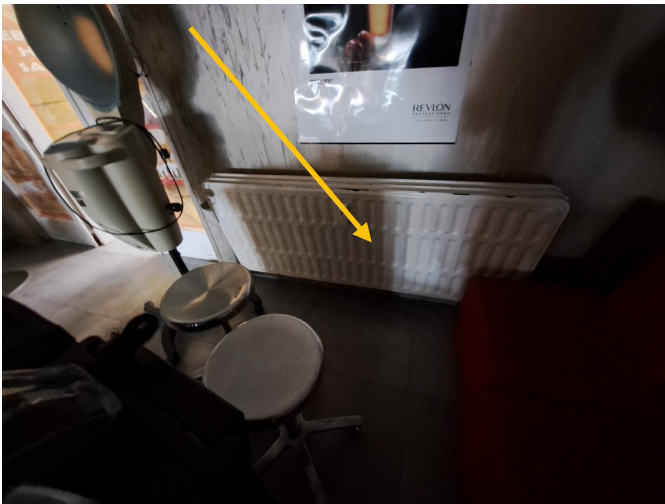
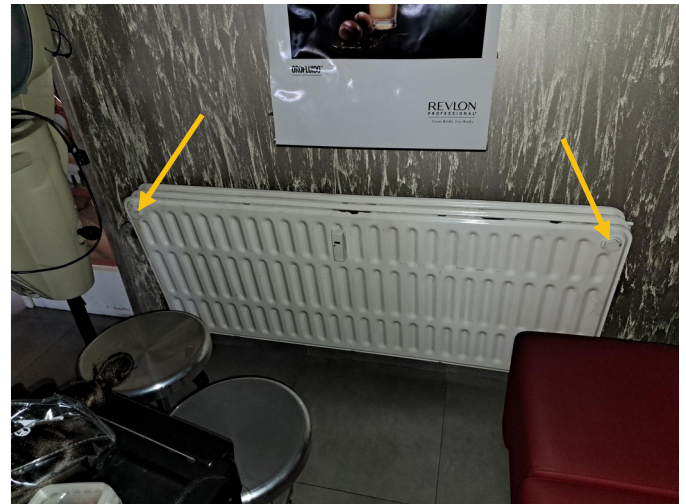
Overzichtsfoto

Het asbestmateriaal valt onder de mijlpaal van 2034.

Eindbeoordeling materiaalrisico	Laag materiaalrisico en/of verlaagde kans op vezelvrijgave
---------------------------------	------------------------------------------------------------

Gebondenheid	Categorie 2: niet-hechtgebonden met matrix
Asbestsoort (vezeltype)	Alleen chrysotiel
Asbestconcentratie	Hoog ($\geq 50\%$)
Afschermingsgraad van het gehele materiaal	Enkel randen niet afgeschermd maar geen contact met binnenluchtstromen
Toestand van het materiaal	Licht beschadigd, licht verweerd. Intact materiaal type Pical – asbestboard of categorie III 'gebondenheid'

Beschrijving	Radiatoren
Omgeving	Binnen
Primaire drager	Ruimteverwarming
Asbestmateriaal	Pakking, dichting
Bindmiddel van asbestmateriaal	Karton - papier - viltachtig
Gebondenheid op basis van bindmiddel	Niet-hechtgebonden
Hoeveelheid (gewicht - aantal)	<ul style="list-style-type: none">• 0,50 kg - 1 stuk
Totaal gewicht	0,50 kg
Eenvoudig bereikbaar	Ja
Bevestigingswijze	<ul style="list-style-type: none">• Geklemd• Verlijmd, ingegoten, versmeerd

- Zorg voor een veilig beheer en verwijder dit asbestmateriaal wanneer het bij werken eenvoudig bereikbaar wordt. Controleer de toestand jaarlijks op wijzigingen.

- Eenvoudige handelingen: mag via doe-het-zelf of door werknemer(s) met opleidingsattest eenvoudige handelingen
De radiatoren kunnen met eenvoudige handelingen verwijderd worden door een doe-het-zelver of een professional die beschikt over het opleidingsattest 'Asbestverwijdering eenvoudige handelingen'. Bij het verwijderen moet steeds rekening worden gehouden met alle milieu- en veiligheidsvoorschriften.

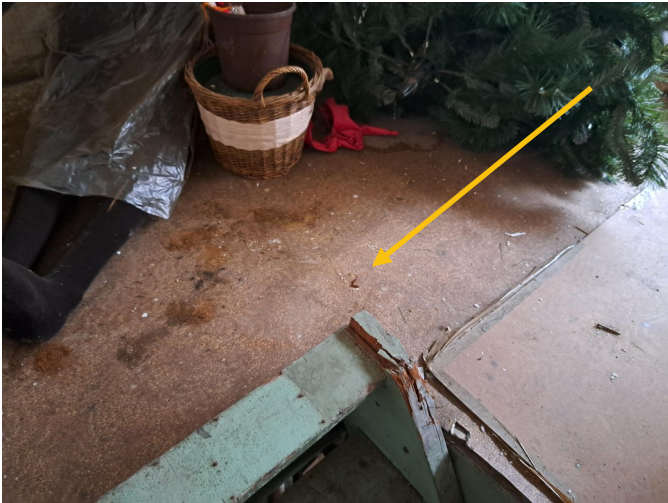
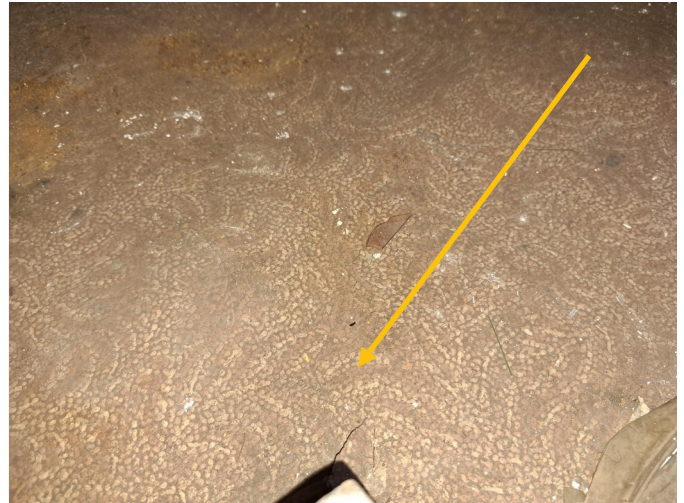
Fiche 3: Vloerzeil

Geen asbest

#	Type	Referentie	Resultaat
3.1	Puntmonster	Id 4	Geen asbest

Beschrijving	Vloerzeil
Omgeving	Binnen
Primaire drager	Vloer
Bindmiddel van materiaal	Karton - papier - viltachtig

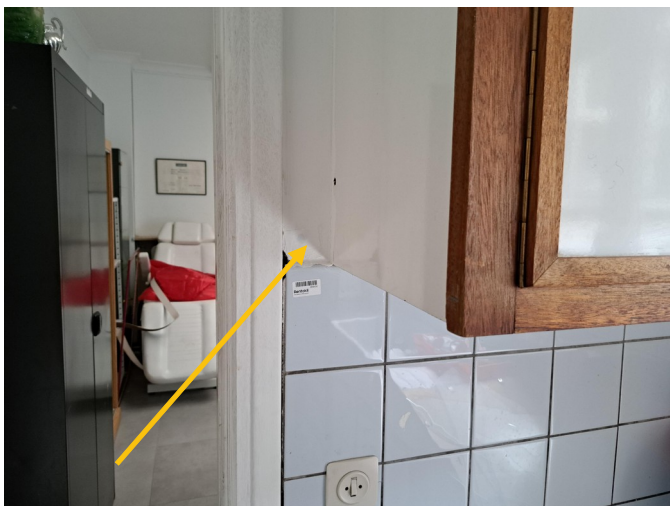
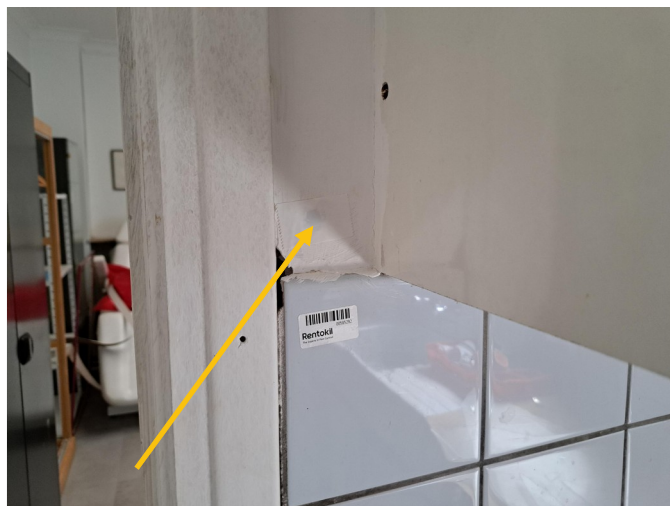
Fiche 4: Pleisterwerk muur

Geen asbest

#	Type	Referentie	Resultaat
4.1	Mengmonster	Id 1	Geen asbest

Beschrijving	Pleisterwerk muur
Omgeving	Binnen
Primaire drager	Binnenwand
Bindmiddel van materiaal	Gips - kalk

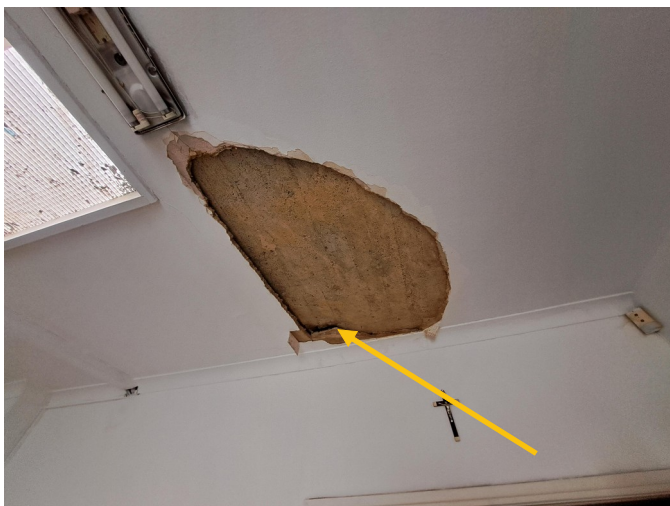
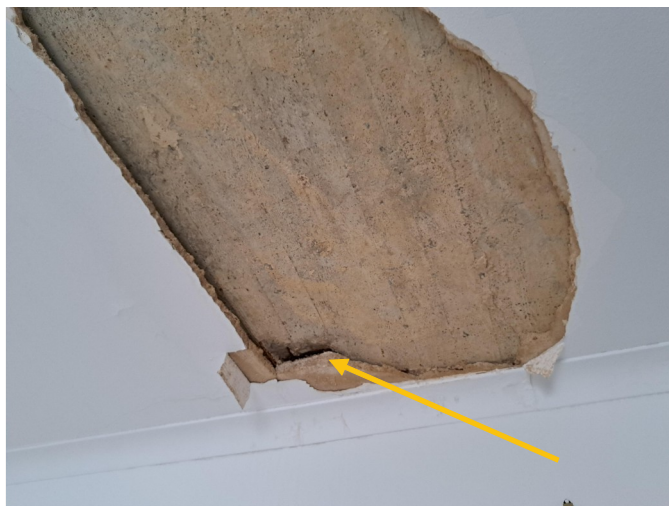
Fiche 5: Pleisterwerk plafond

Geen asbest

#	Type	Referentie	Resultaat
5.1	Mengmonster	Id 2	Geen asbest

Beschrijving	Pleisterwerk plafond
Omgeving	Binnen
Primaire drager	Plafond
Bindmiddel van materiaal	Gips - kalk

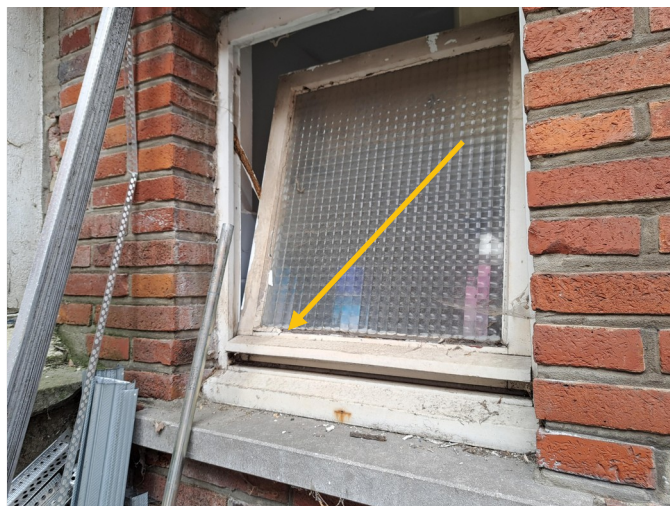
Overzichtsfoto

Geen asbest

#	Type	Referentie	Resultaat
6.1	Puntmonster	Id 3	Geen asbest

Beschrijving	Stopverf ramen kader/glas
Omgeving	Buiten
Primaire drager	Wandopening verticaal (raam, deur, ...)
Bindmiddel van materiaal	Kitten, mastiek, pasta
