# Asbestinventarisatetest

Carnotstraat 102/301, 2060 Antwerpen

Attestnummer : 20240522-000443.000

Uitgegeven op : 22.05.2024

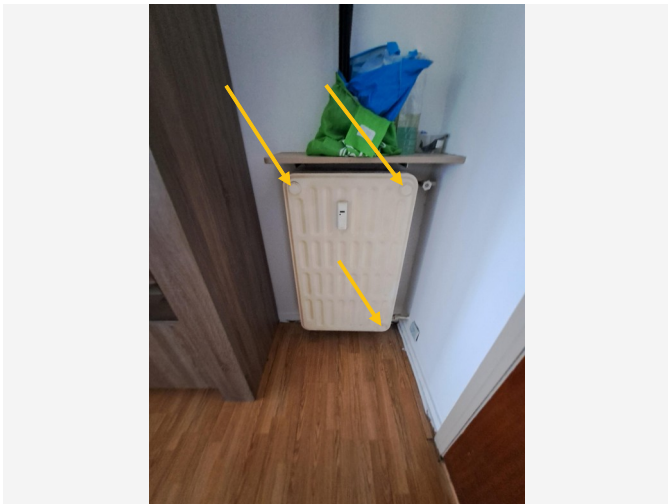
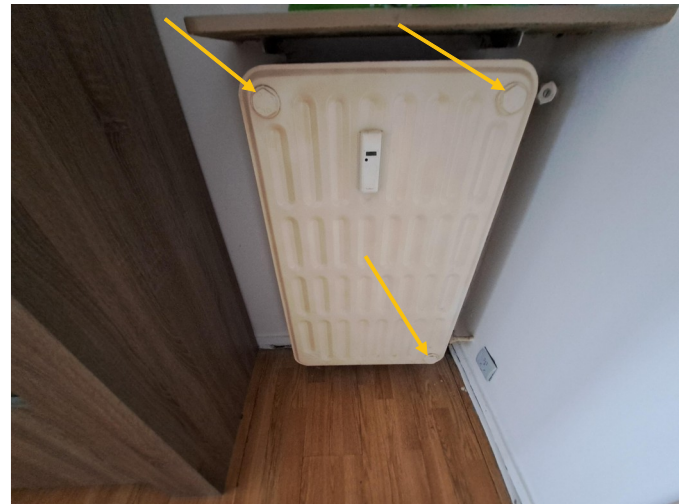
Overzichtsfoto

Het asbestmateriaal valt onder de mijlpaal van 2034.

Verwijderen

Eindbeoordeling materiaalrisico	Laag materiaalrisico en/of verlaagde kans op vezelvrijgave
---------------------------------	--

Gebondenheid	Categorie 2: niet-hechtgebonden met matrix
Asbestsoort (vezeltype)	Alleen chrysotiel
Asbestconcentratie	Hoog ( $\geq 50\%$ )
Afschermingsgraad van het gehele materiaal	Enkel randen niet afgeschermd maar geen contact met binnenluchtstromen
Toestand van het materiaal	Licht beschadigd, licht verweerd. Intact materiaal type Pical – asbestboard of categorie III 'gebondenheid'

Beschrijving	Radiatoren
Omgeving	Binnen
Primaire drager	Ruimteverwarming
Asbestmateriaal	Pakking, dichting
Bindmiddel van asbestmateriaal	Karton - papier - viltachtig
Gebondenheid op basis van bindmiddel	Niet-hechtgebonden
Hoeveelheid (gewicht - aantal)	<ul style="list-style-type: none"><li>• 0,50 kg - 1 stuk</li></ul>
Totaal gewicht	0,50 kg
Eenvoudig bereikbaar	Ja
Bevestigingswijze	<ul style="list-style-type: none"><li>• Geklemd</li><li>• Verlijmd, ingegoten, versmeerd</li></ul>

- Zorg voor een veilig beheer en verwijder dit asbestmateriaal wanneer het bij werken eenvoudig bereikbaar wordt. Controleer de toestand jaarlijks op wijzigingen.

- Eenvoudige handelingen: mag via doe-het-zelf of door werknemer(s) met opleidingsattest eenvoudige handelingen  
De radiatoren kunnen met eenvoudige handelingen verwijderd worden door een doe-het-zelver of een professional die beschikt over het opleidingsattest 'Asbestverwijdering eenvoudige handelingen'. Bij het verwijderen moet steeds rekening worden gehouden met alle milieu- en veiligheidsvoorschriften.

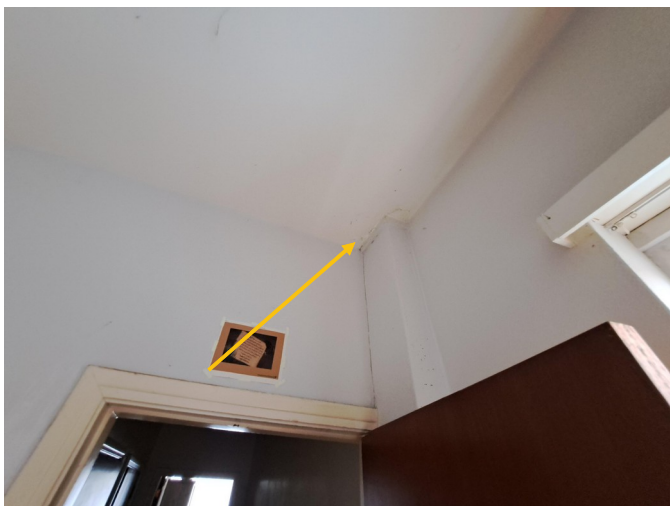
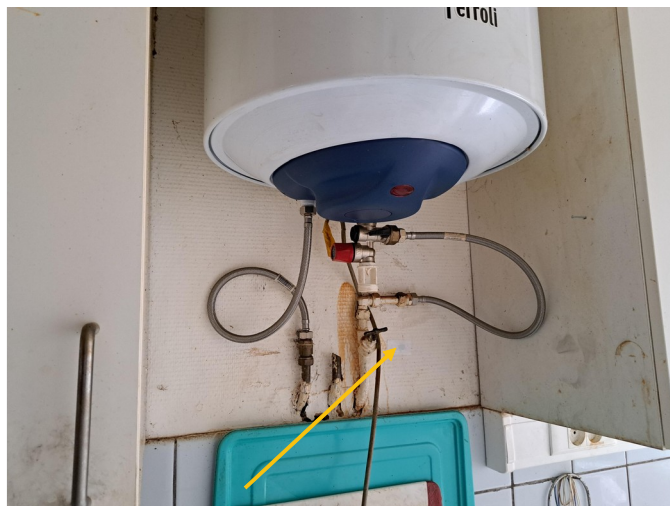
## Fiche 3: Pleisterwerk muur/plafond

Geen asbest

Beschrijving	Pleisterwerk muur/plafond
Omgeving	Binnen
Primaire drager	Binnenwand
Bindmiddel van materiaal	Gips - kalk
Gebondenheid op basis van bindmiddel	Niet-hechtgebonden
Identificatiemethode	Vaststelling met bewijsdocument, zonder monstername
Destructieve handeling voor identificatie	Nee

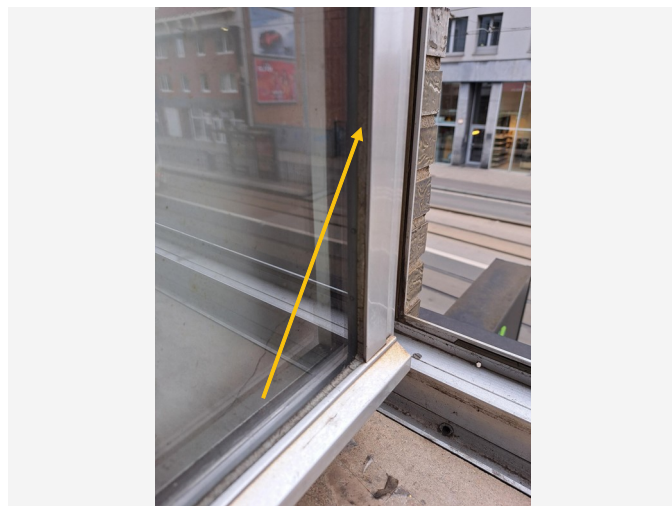
Overzichtsfoto

Geen asbest

Beschrijving	Mastiek schrijnwerk/glas
Omgeving	Grenst aan binnen- en buitenlucht
Primaire drager	Wandopening verticaal (raam, deur, ...)
Bindmiddel van materiaal	Kitten, mastiek, pasta
Gebondenheid op basis van bindmiddel	Hecht
Identificatiemethode	Vaststelling met bewijsdocument, zonder monstername
Destructieve handeling voor identificatie	Nee
