**Rapport de contrôle**  
**Verslag van onderzoek:**

N° Rapport / Verslag N°: **121/20140716/03**

Nom Rue +N° / Straatnaam + N°: **rue de la Prairie , 23**

Commune / Gemeente: **Verviers**

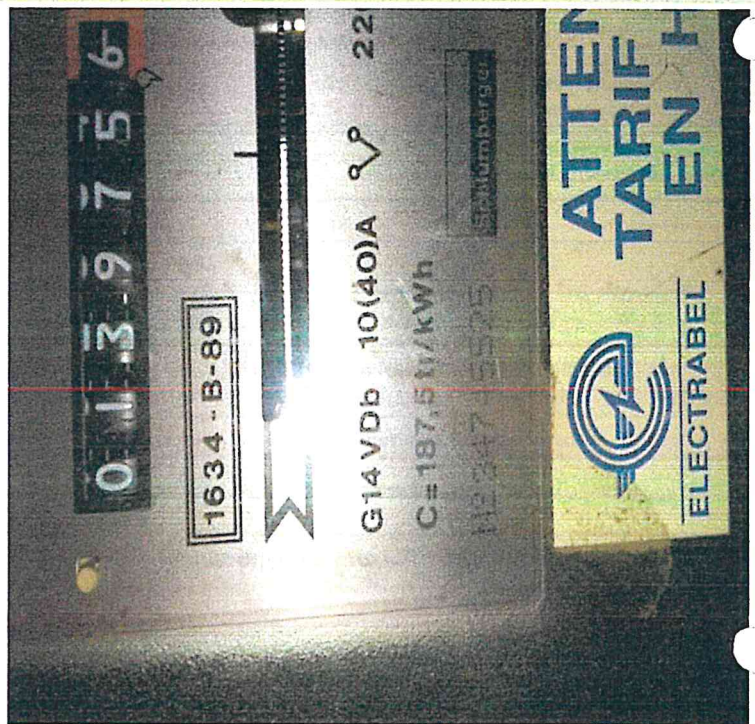
**Foto Installation/ Installatie:**

Contrôle Générale/ Visueel nazicht **OK**  
Algemeen:

*L'installation est conforme au RGIE et peut rester / être mise en service.*

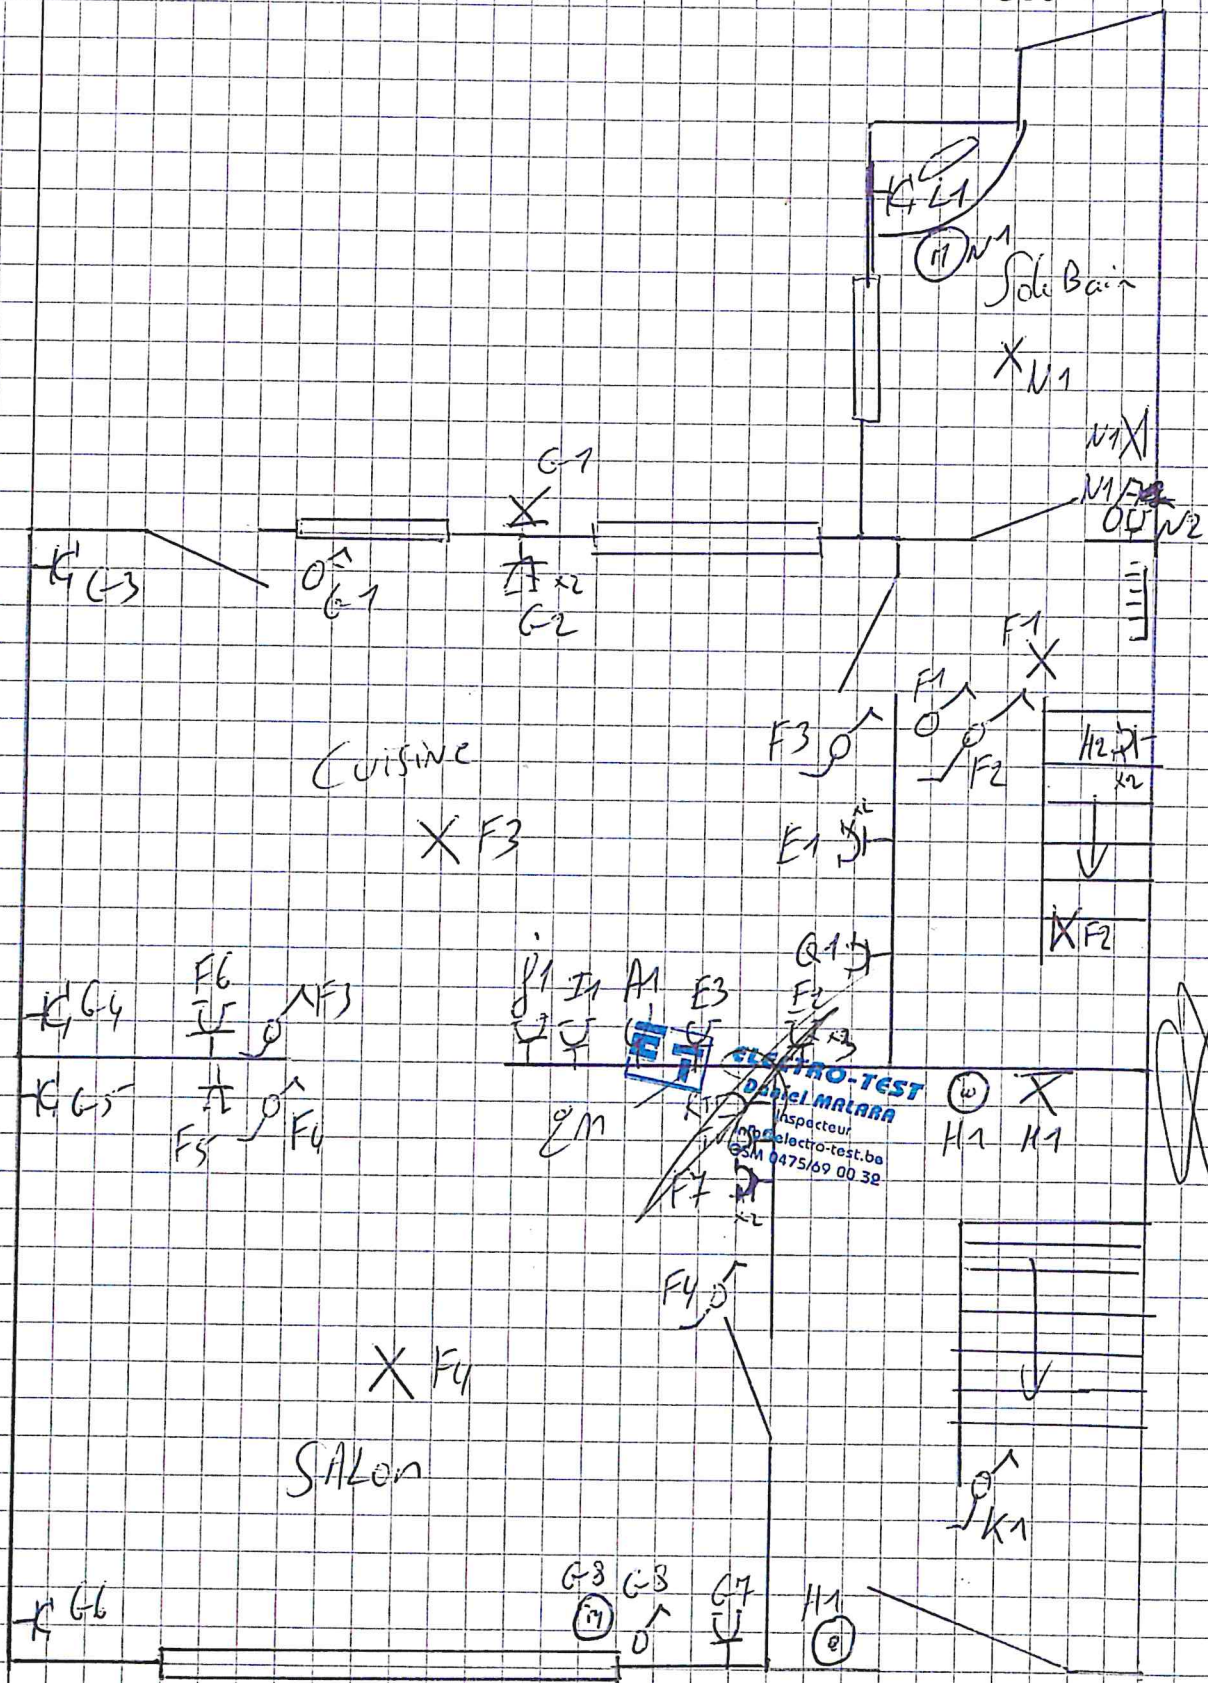
# Rez de Chaussée

Rue de Prairie, 23  
4800 Verriers.

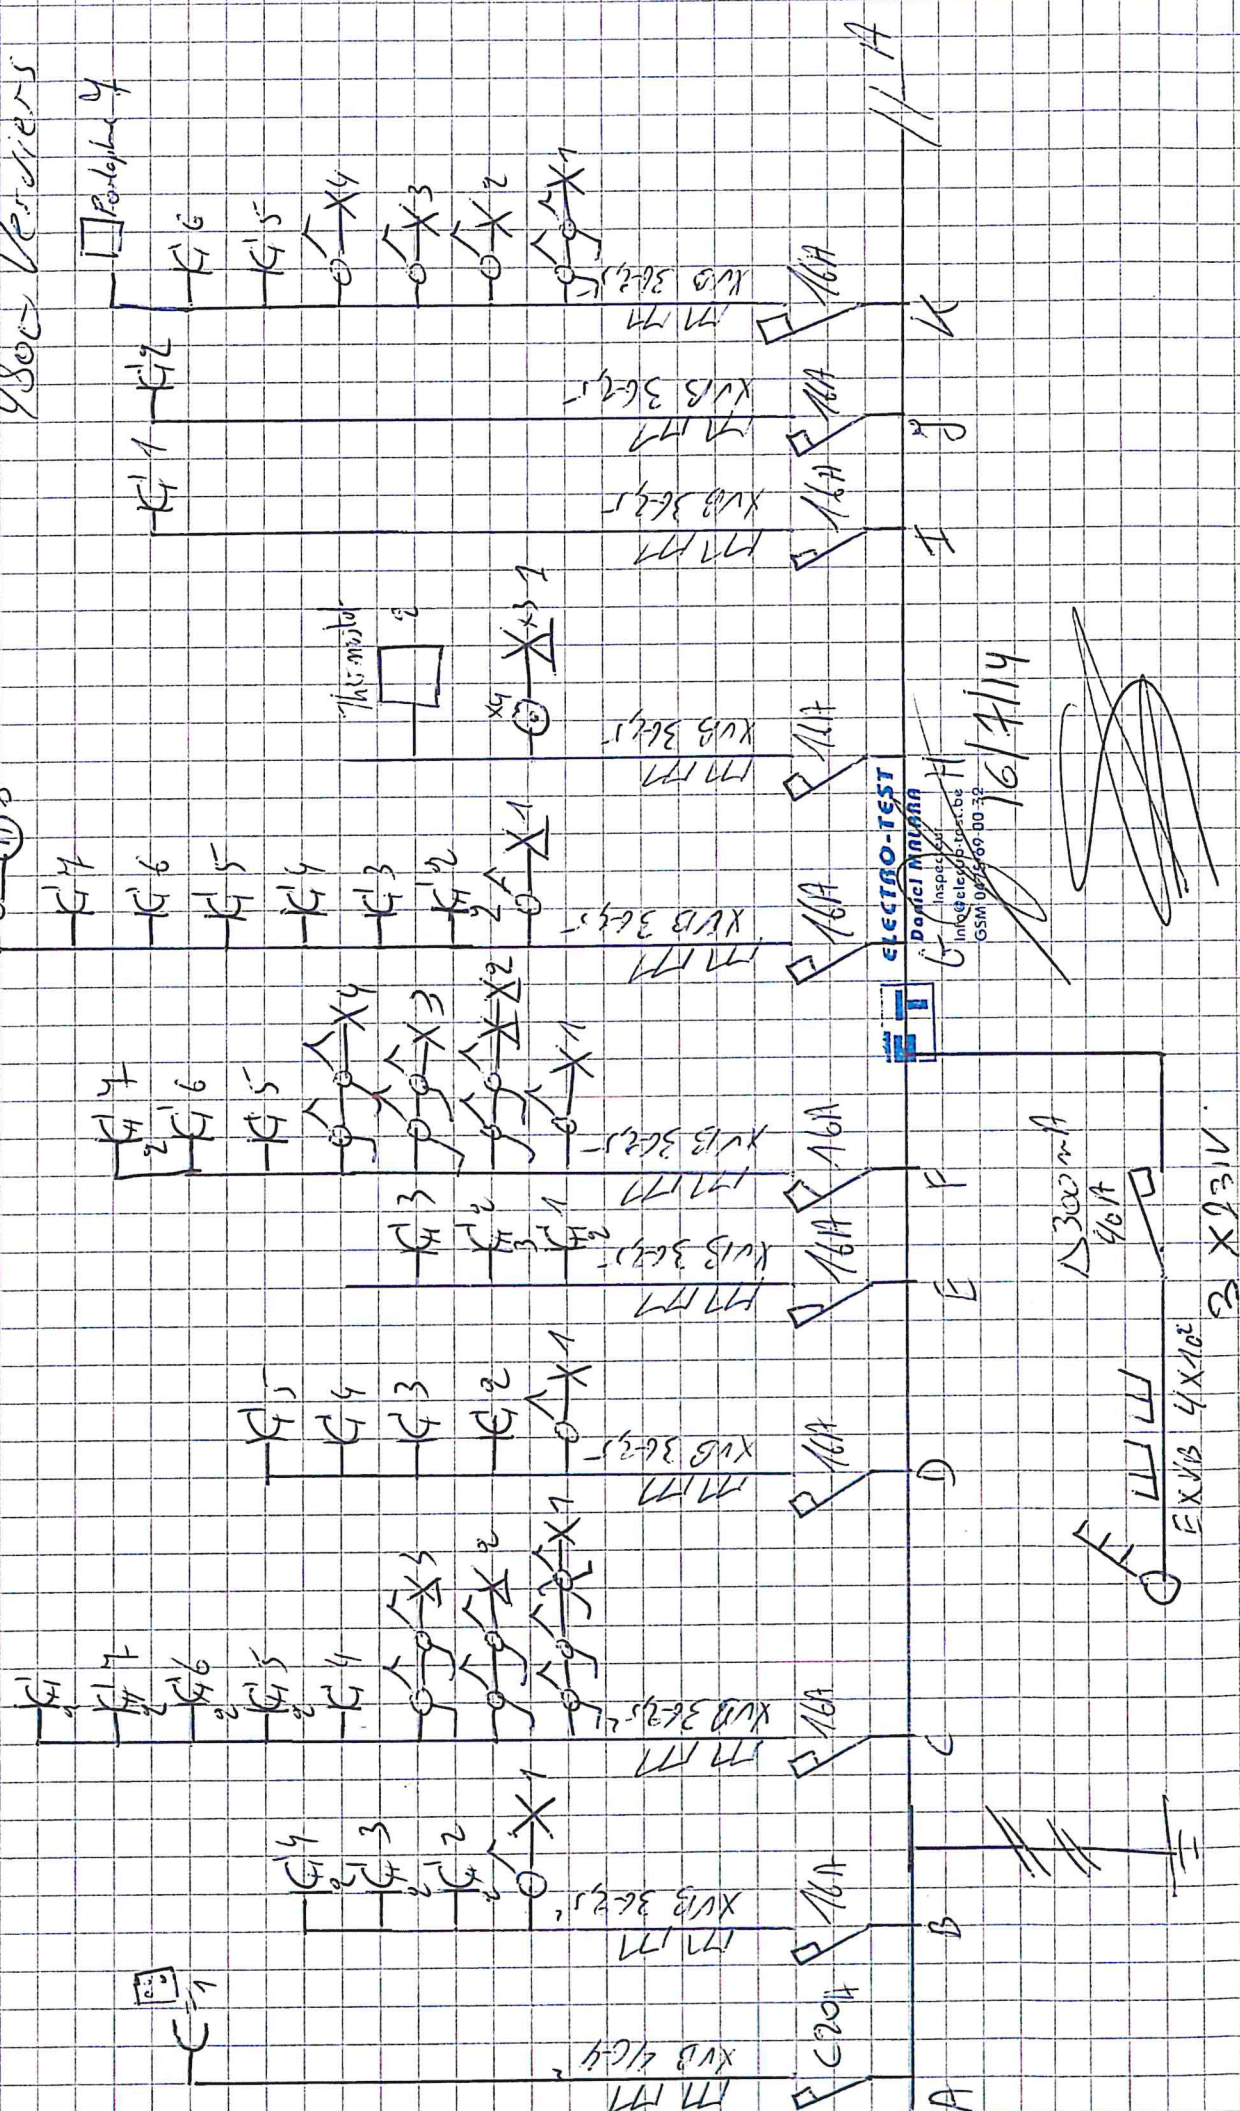
Rez de chaussée et 7e étage

A ⇒ taye électrique

E ⇒ Prise cuisine

G ⇒ Prise Salon + Cuisine

J ⇒ Four

M ⇒ Machine à laver

P ⇒ Chaudière
