**Verslag huishoudelijke elektrische installatie op laagspanning en zeer lage spanning****Algemeen:**

Referentie: <b>004-20260212-01</b>	Datum controle: <b>12/02/2026</b>
Keurder: <b>004</b>

Eigenaar: <b>Onbekend</b>	EAN-code: <b>Onbekend</b>
Adres installatie: <b>Kiewitstraat 88, 3500 - Hasselt</b>	Nummer teller(s): <b>1sag1200016259</b>
Distributienetbeheerder installatie: <b>Fluvius</b>	
Datum uitvoering installatie:	<input type="checkbox"/> Vóór 01/10/1981 <input checked="" type="checkbox"/> Tussen 01/10/1981 en 01/06/2020 <input type="checkbox"/> Vanaf 01/06/2020
Type:	<input checked="" type="checkbox"/> Woonenheid <input type="checkbox"/> Niet-huishoudelijk <input type="checkbox"/> PV <input type="checkbox"/> Batterij <input type="checkbox"/> Laadpaal

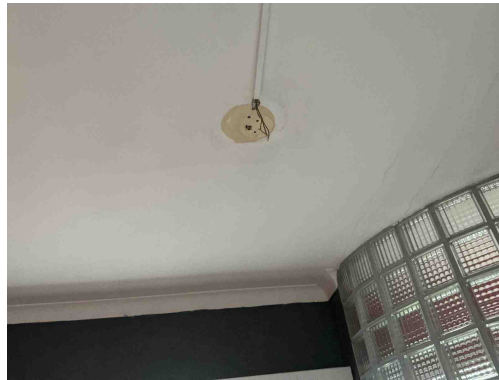
**C21** - Het gebruik van geleiders van het type VOB, zonder bijkomende afscherming is niet toegestaan (Boek 1: 5.2.9.6).  
*Opmerking: Oa slaapkamer 1, keuken, living, gang verdieping 1,...*

<b>C13</b>	Onvoldoende bevestiging van de leiding(en) (Boek 1: 5.2.9.5). <i>Opmerking: Oa keuken</i>
<b>C21</b>	Het gebruik van geleiders van het type VOB, zonder bijkomende afscherming is niet toegestaan (Boek 1: 5.2.9.6). <i>Opmerking: Oa slaapkamer 1, keuken, living, gang verdieping 1,...</i>
<b>C26</b>	De verbindingen zijn niet gebeurd in borden, in aftakdozen, aan de klemmen van contactdozen, schakelaars of in de verlichtingstoestellen (Boek 1: 5.2.6.1). <i>Opmerking: Oa living</i>
<b>Differentieelstroominrichtingen</b>	
<b>D05</b>	Er is geen ondergeschikte differentieelstroominrichting van maximum 30 mA geplaatst voor de beveiliging van de ruimte(n) die een badkuip en/of douche bevatten (Boek 1: 4.2.4.3).
<b>Administratie (schema's/situatieplannen)</b>	
<b>S01</b>	Het ééndraadsschema ontbreekt (Boek 1: 3.1.2.1).
<b>S06</b>	De situatieplannen ontbreken (Boek 1: 3.1.2.1).
<b>Voorgaande verslagen / technische fiches / gebruikshandleidingen</b>

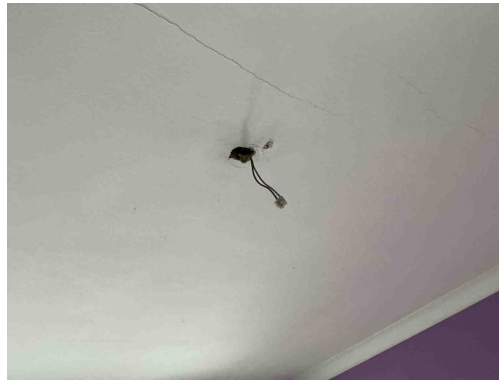
**C21** - Het gebruik van geleiders van het type VOB, zonder bijkomende afscherming is niet toegestaan (Boek 1: 5.2.9.6).  
*Opmerking: Oa slaapkamer 1, keuken, living, gang verdieping 1,...*
