**Verlag huishoudelijke elektrische installatie op laagspanning en zeer lage spanning****Algemeen:**

Referentie: <b>004-20260212-04</b>	Datum controle: <b>12/02/2026</b>
Keurder: <b>004</b>

Eigenaar:	<b>Onbekend</b>	EAN-code:	<b>Onbekend</b>
Adres installatie:	<b>Kanaalstraat 67, 3500 - Hasselt</b>	Nummer teller(s):	<b>801888</b>
		Distributienetbeheerder installatie:	<b>Fluvius</b>
Datum uitvoering installatie:	<input checked="" type="checkbox"/> Vóór 01/10/1981 <input type="checkbox"/> Tussen 01/10/1981 en 01/06/2020 <input type="checkbox"/> Vanaf 01/06/2020		
Type:	<input checked="" type="checkbox"/> Woonenheid <input type="checkbox"/> Niet-huishoudelijk <input type="checkbox"/> PV <input type="checkbox"/> Batterij <input type="checkbox"/> Laadpaal

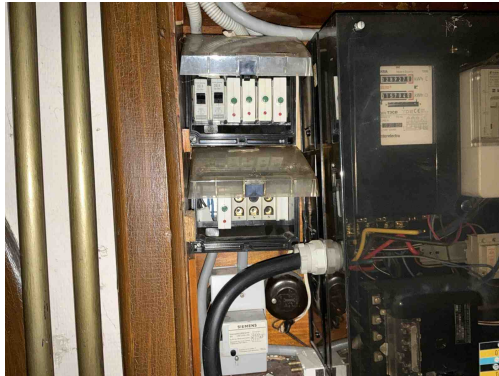
Inbreuk(en):

**B17** - De voedingsspanning is niet op elk bord vermeld (Boek 1: 3.1.3.3).  
*Opmerking: Oa bord 1, 2, 3*

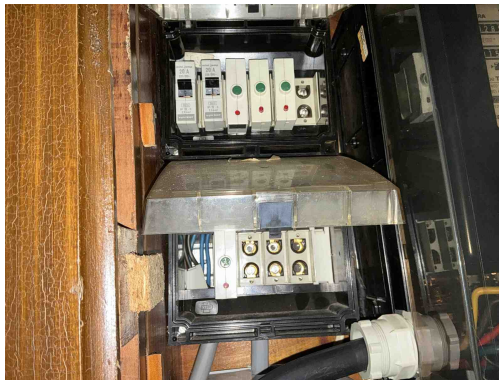
Inbreuk(en):

**B30** - De houder van de beveiliging in een huishoudelijke ruimte is niet voorzien van aangepaste kalibreerelementen (Boek1: 5.3.5.5).  
*Opmerking: Oa bord 1 en 2*

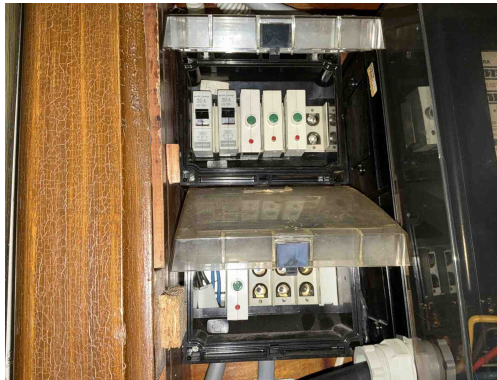
Inbreuk(en):

**D08** - De nodige markeringen op de beveiligingstoestellen ontbreken of zijn onleesbaar (Boek 1: 5.3.5.5).

*Opmerking: Oa bord 2 en 3*

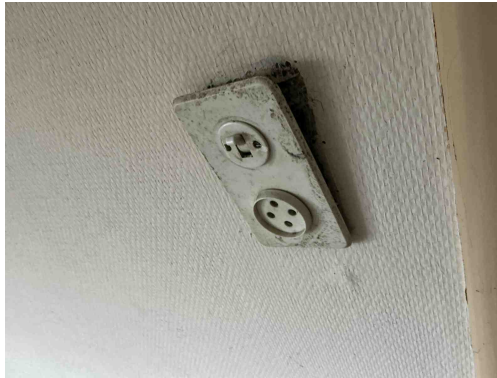
Inbreuk(en):

**T10** - Bepaalde contactdozen en/of schakelaars zijn niet degelijk bevestigd (Boek 1: 1.4.1.3).

*Opmerking: Oa living*

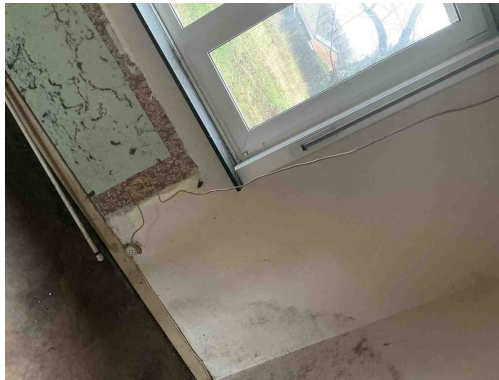
Inbreuk(en):

**C13** - Onvoldoende bevestiging van de leiding(en) (Boek 1: 5.2.9.5).  
*Opmerking: Oa eetzaal*

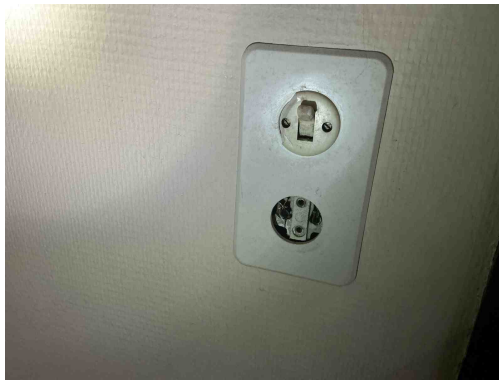
Inbreuk(en):

**T09** - Bepaalde contactdozen en/of schakelaars zijn beschadigd (Boek 1: 1.4.1.3).  
*Opmerking: Oa Living 2*

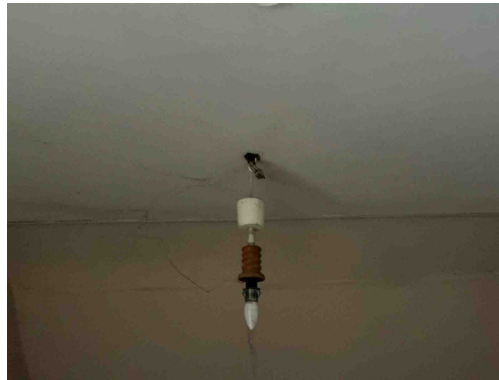
Inbreuk(en):

**C26** - De verbindingen zijn niet gebeurd in borden, in aftakdozen, aan de klemmen van contactdozen, schakelaars of in de verlichtingstoestellen (Boek 1: 5.2.6.1).

*Opmerking: Oa slaapkamer 2*

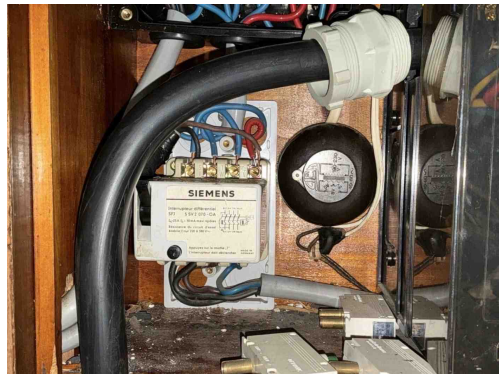
Inbreuk(en):

**D04** - De hoofddifferentieelstroominrichting is niet verzegelbaar (Boek 1: 4.2.4.3).

*Opmerking: Oa bord 1*

**D24** - De differentieelstroombeschermingsinrichtingen die worden geplaatst in huishoudelijke installaties dienen tenminste van het type A te zijn (Boek 1: 5.3.5.3).
