**Verslag huishoudelijke elektrische installatie op laagspanning en zeer lage spanning****Algemeen:**

Referentie: 006-20260217-01	Datum controle: 17/02/2026
Keurder: 006

Eigenaar:	Onbekend	EAN-code:	Onbekend
Adres installatie:	Crutzenstraat 45, 3511 - Kuringen	Nummer teller(s):	5707348
		Distributienetbeheerder installatie:	Fluvius
Datum uitvoering installatie:	<input checked="" type="checkbox"/> Vóór 01/10/1981 <input type="checkbox"/> Tussen 01/10/1981 en 01/06/2020 <input type="checkbox"/> Vanaf 01/06/2020		
Type:	<input checked="" type="checkbox"/> Wooneenheid <input type="checkbox"/> Niet-huishoudelijk <input type="checkbox"/> PV <input type="checkbox"/> Batterij <input type="checkbox"/> Laadpaal

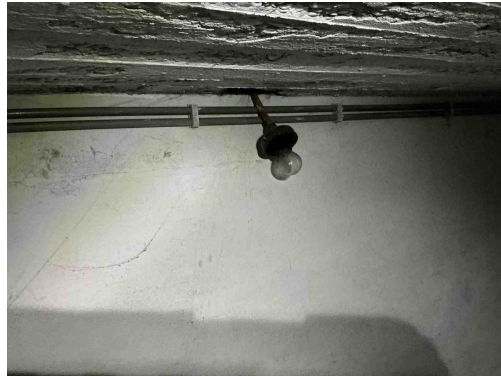
T21 - Het elektrisch materieel is niet geplaatst volgens de voorschriften van de fabrikant/ regels van goed vakmanschap . (Boek 1: 1.4.1.3)

Opmerking: Lamp kelder, schroeven bord 1, lamp keuken

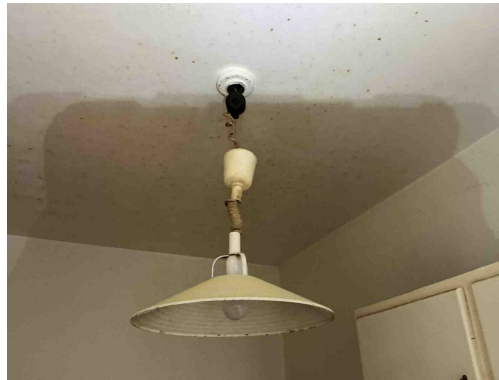
T21 - Het elektrisch materieel is niet geplaatst volgens de voorschriften van de fabrikant/ regels van goed vakmanschap . (Boek 1: 1.4.1.3)

Opmerking: Lamp kelder, schroeven bord 1, lamp keuken

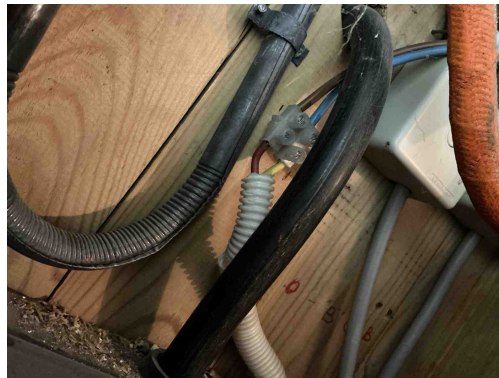
B34 - Het kabeltype van de meterbord verbinding aan de oorsprong van de installatie beantwoordt niet aan de minimale vereisten vastgelegd door de distributienet beheerder. (Boek1: 1.5 + SYNERGRID C1/107)

Opmerking: Vob + aan elkaar gezet door een lusterklem.

C35 - Er zijn doorverbindingen gemaakt met lusterklemmen; er kon niet aangetoond worden dat deze klemmen geschikt zijn voor de aanwezige spanning, stroom en draadsectie en dat ze "CE" zijn (Boek 1: 1.4.2.1.).

Opmerking: KWh-meter

C21 - Het gebruik van geleiders van het type VOB, zonder bijkomende afscherming is niet toegestaan (Boek 1: 5.2.9.6).

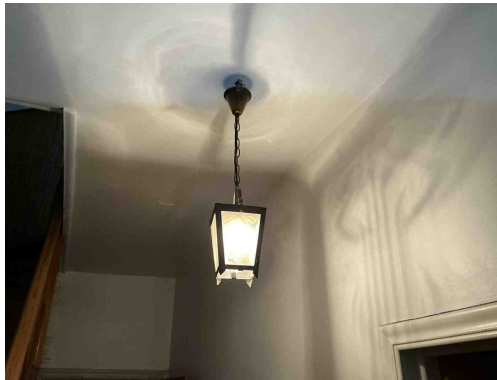
Toestellen klasse 00 en 0I zijn verboden in België.
Opmerking: Inkomhal,

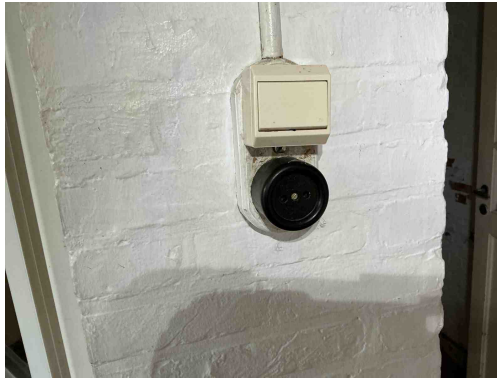
T11 - De contactdozen waarvan de toegekende stroomsterkte maximaal 16A en de toegekende spanning maximaal 250V bedraagt en niet bedoeld zijn voor de voeding van een of meerdere verbruikstoestellen voor een specifiek doel en niet geplaatst zijn in of op schakel- en verdeelborden, beschikken niet of IPXX-D (incl. gemeenschappelijke delen residentieel geheel) (Boek 1: 4.2.2.3/5.3.5.2).

Opmerking: Berging, keuken

T13 - Opbouwcontactdozen en/of -schakelaars zonder achterplaatje mogen niet rechtstreeks op een brandbare ondergrond bevestigd worden (Boek 1: 4.3.3.5).

Opmerking: Berging

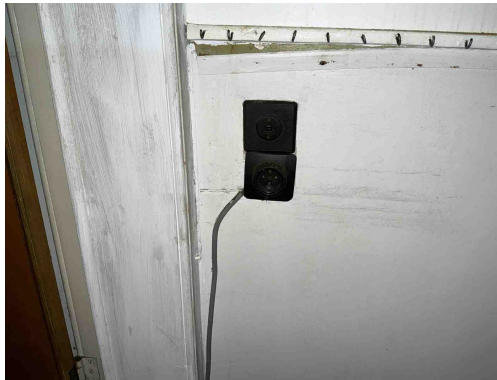
T11 - De contactdozen waarvan de toegekende stroomsterkte maximaal 16A en de toegekende spanning maximaal 250V bedraagt en niet bedoeld zijn voor de voeding van een of meerdere verbruikstoestellen voor een specifiek doel en niet geplaatst zijn in of op schakel- en verdeelborden, beschikken niet of IPXX-D (incl. gemeenschappelijke delen residentieel geheel) (Boek 1: 4.2.2.3/5.3.5.2).

Opmerking: Berging, keuken

C13 - Onvoldoende bevestiging van de leiding(en) (Boek 1: 5.2.9.5).

Opmerking: Keuken

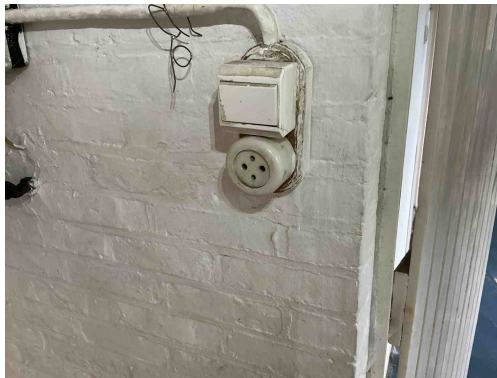
T13 - Opbouwcontactdozen en/of -schakelaars zonder achterplaatje mogen niet rechtstreeks op een brandbare ondergrond bevestigd worden (Boek 1: 4.3.3.5).

Opmerking: Berging

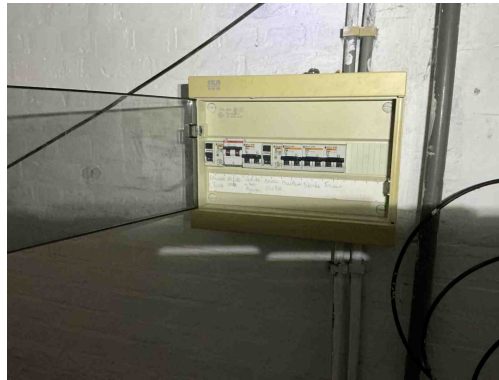
B17 - De voedingsspanning is niet op elk bord vermeld (Boek 1: 3.1.3.3).
Opmerking: Bord1

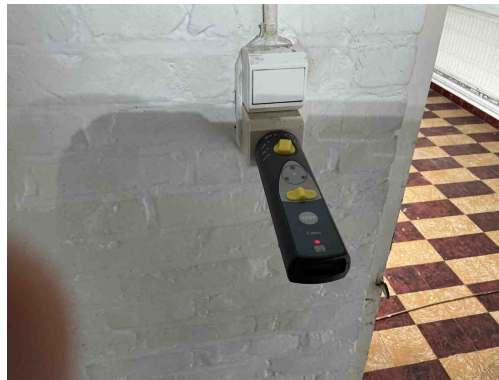
A16 - Er is geen continuïteit van de beschermingsgeleider van de contactdoos (Boek 1: 5.4.3.4).
Opmerking: Cv-ruimte, zithoek, slpk1, slpk2, ...

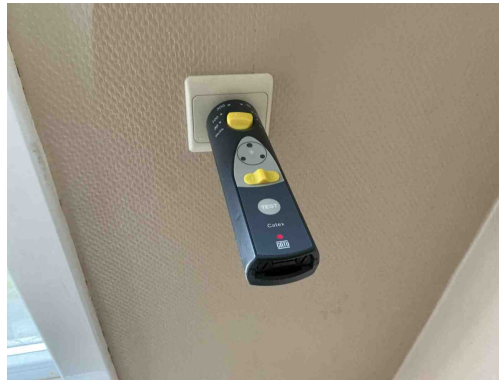
A16 - Er is geen continuïteit van de beschermingsgeleider van de contactdoos (Boek 1: 5.4.3.4).
Opmerking: Cv-ruimte, zithoek, slpk1, slpk2, ...

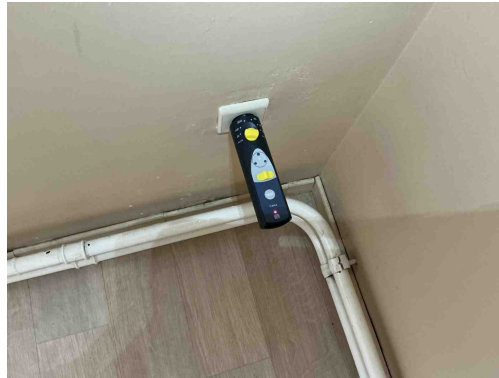
A16 - Er is geen continuïteit van de beschermingsgeleider van de contactdoos (Boek 1: 5.4.3.4).
Opmerking: Cv-ruimte, zithoek, slpk1, slpk2, ...

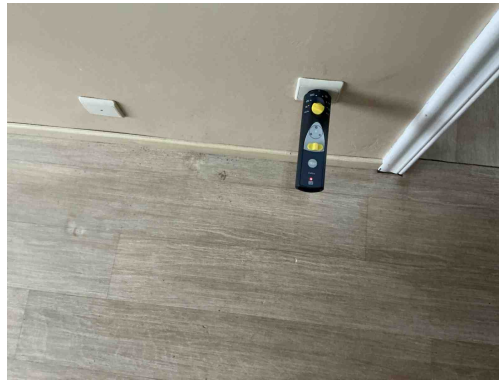
A16 - Er is geen continuïteit van de beschermingsgeleider van de contactdoos (Boek 1: 5.4.3.4).
Opmerking: Cv-ruimte, zithoek, slpk1, slpk2, ...

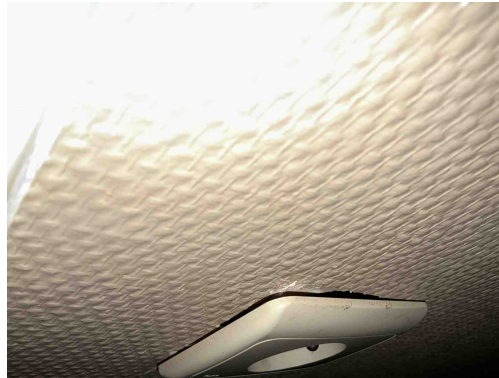
T10 - Bepaalde contactdozen en/of schakelaars zijn niet degelijk bevestigd (Boek 1: 1.4.1.3).
Opmerking: Woonkamer

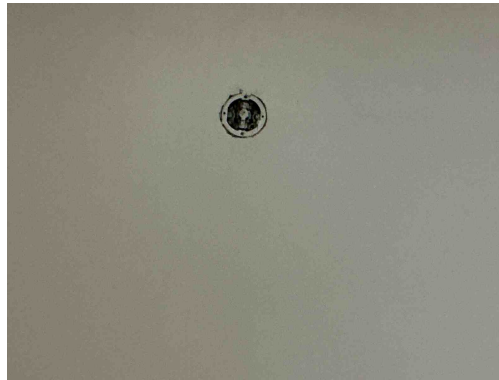
T02 - Gevaar voor rechtstreekse aanraking: genaakbare delen onder spanning (Boek 1: 4.2.2).
Opmerking: Slpk4, berging 2

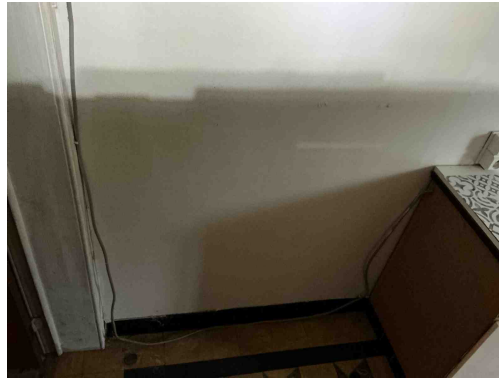
C13 - Onvoldoende bevestiging van de leiding(en) (Boek 1: 5.2.9.5).
Opmerking: Keuken

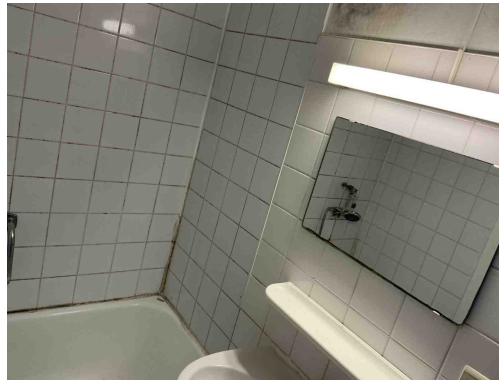
T17 - Het verlichtingstoestel, gevoed op laagspanning, in volume 2 van de badkamer is niet minstens IPX4 (spatwaterdicht) (Boek 1: 7.1).

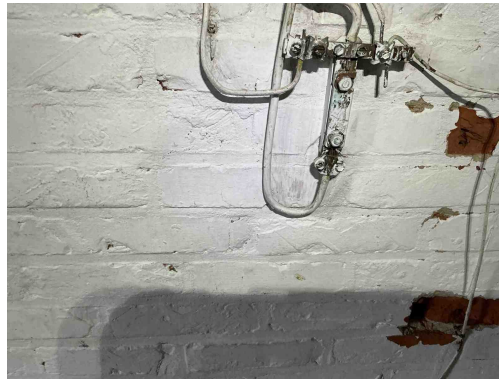
A09 - De isolatie van de aardgeleider en/of beschermingsgeleider is niet gekenmerkt door de geel / groene kleurencombinatie (Boek 1: 5.4.3.3).

Opmerking: Wit aan de onderbreker.
