**Verslag huishoudelijke elektrische installatie op laagspanning en zeer lage spanning****Algemeen:**

Referentie: <b>004-20260212-05</b>	Datum controle: <b>12/02/2026</b>
Keurder: <b>004</b>

Eigenaar: <b>Onbekend</b>	EAN-code: <b>Onbekend</b>
Adres installatie: <b>Schrijnbroekstraat 75, 3500 - Hasselt</b>	Nummer teller(s): <b>131599561</b>
Distributienetbeheerder installatie: <b>Fluvius</b>	
Datum uitvoering installatie: <input type="checkbox"/> Vóór 01/10/1981 <input checked="" type="checkbox"/> Tussen 01/10/1981 en 01/06/2020 <input type="checkbox"/> Vanaf 01/06/2020	
Type: <input checked="" type="checkbox"/> Wooneenheid <input type="checkbox"/> Niet-huishoudelijk <input type="checkbox"/> PV <input type="checkbox"/> Batterij <input type="checkbox"/> Laadpaal

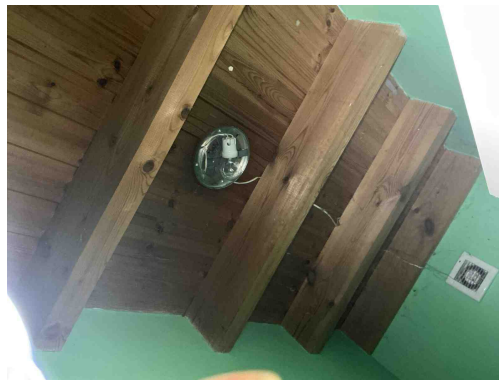
**C21** - Het gebruik van geleiders van het type VOB, zonder bijkomende afscherming is niet toegestaan (Boek 1: 5.2.9.6).  
*Opmerking: Oa Naast elektrische bord, toilet, keuken, berging,...*

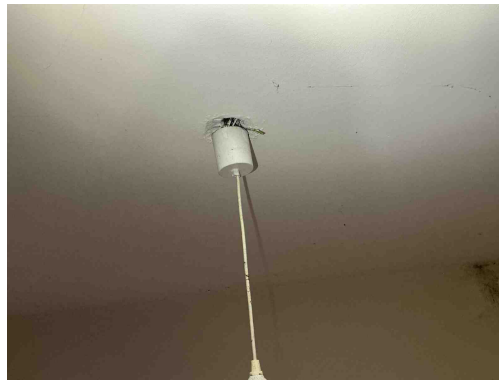
**C21** - Het gebruik van geleiders van het type VOB, zonder bijkomende afscherming is niet toegestaan (Boek 1: 5.2.9.6).  
*Opmerking: Oa Naast elektrische bord, toilet, keuken,berging,...*

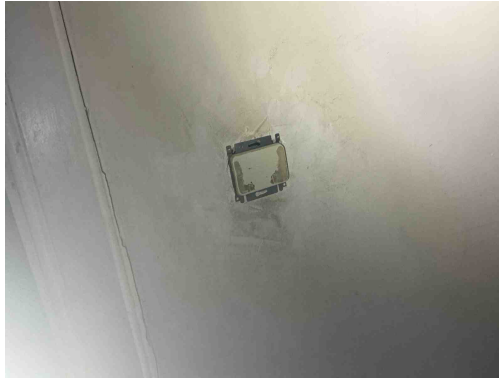
**T09** - Bepaalde contactdozen en/of schakelaars zijn beschadigd (Boek 1: 1.4.1.3).  
*Opmerking: Gang gelijkvloer, slaapkamer 1*

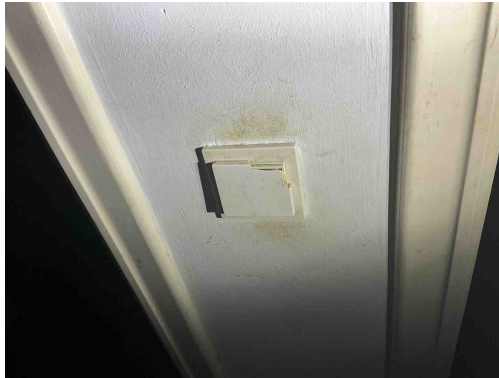
**T09** - Bepaalde contactdozen en/of schakelaars zijn beschadigd (Boek 1: 1.4.1.3).  
*Opmerking: Gang gelijkvloer, slaapkamer 1*
