# Asbestinventarisatetest

Grote Kouterstraat 49, 9290 Berlare

Attestnummer : 20240522-000012.000

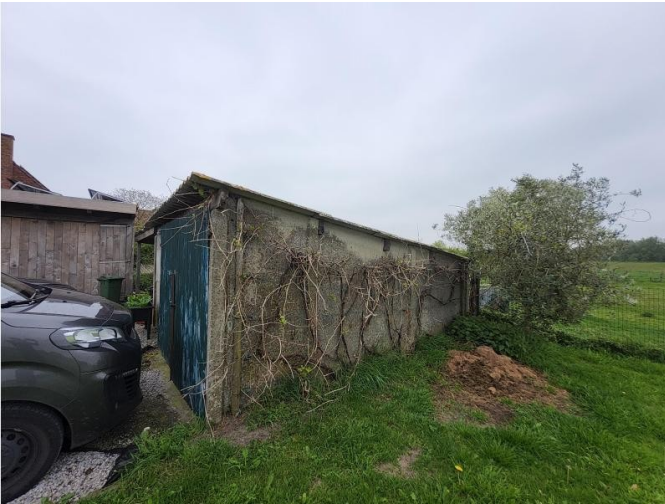
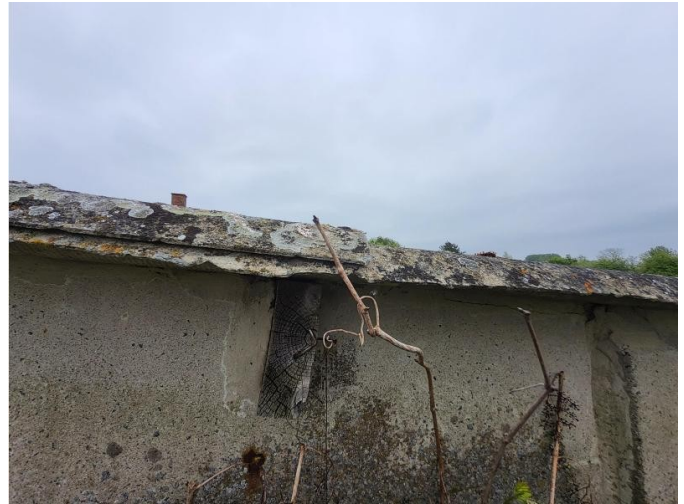
Overzichtsfoto

Detailfoto

Eindbeoordeling materiaalrisico	Hoog materiaalrisico en/of hoge kans op vezelvrijgave
---------------------------------	---

Gebondenheid	Categorie 1: hechtgebonden in oorsprong
Asbestsoort (vezeltype)	Crocidoliet aanwezig
Asbestconcentratie	Laag (< 50%)
Afschermingsgraad van het gehele materiaal	Geheel of deels (ook) vrij aan de binnenlucht
Toestand van het materiaal	Matig beschadigd, matig verweerd

#	Type	Referentie	Resultaat
1.1	Puntmonster	Staal 3	Chrysotiel, Crocidoliet

Beschrijving	AC Golfplaten - Bijgebouw
Omgeving	Grenst aan binnen- en buitenlucht
Primaire drager	Schuin dak
Asbestmateriaal	Dak- en gevelbekleding - Golfplaat
Bindmiddel van asbestmateriaal	Cement
Gebondenheid op basis van bindmiddel	Hecht

<b>Hoeveelheid (oppervlakte - aantal)</b>	<ul style="list-style-type: none"><li>• 40,00 m<sup>2</sup> - 1 stuk</li></ul>
<b>Totale oppervlakte</b>	40,00 m <sup>2</sup>
<b>Eenvoudig bereikbaar</b>	Ja
<b>Bevestigingswijze</b>	<ul style="list-style-type: none"><li>• Geschroefd</li></ul>
<b>Identificatiemethode</b>	Vaststelling met monstername
<b>Destructieve handeling voor identificatie</b>	Nee
<b>Opmerking</b>	De aangegeven hoeveelheden zijn een schatting, mogelijks kan dit afwijken van de realiteit. Bij renovatie is het aan te raden om de exacte hoeveelheid verder na te gaan.

**Dringend verwijderen**

- Verwijder dit asbestmateriaal zo snel mogelijk. Volg de toestand goed op.

- Eenvoudige handelingen: mag via doe-het-zelf of door werknemer(s) met opleidingsattest eenvoudige handelingen  
Deze toepassing "AC Golfplaten" kan via eenvoudige handeling verwijderd worden door een doe-het-zelver of een professional die beschikt over het opleidingsattest 'Asbestverwijdering eenvoudige handelingen'. Bij het verwijderen moet steeds rekening worden gehouden met alle milieu- en veiligheidsvoorschriften.

De golfplaten dienen onder constante verneveling zorgvuldig te worden losgemaakt zonder te schuren of breken en afgevoerd te worden in afvalzakken bestemd voor asbest. De uitvoerders moeten vooraf voldoende beschermingsmaatregelen nemen (tyvek pak met afgeplakte wegwerphandschoenen over de mouwen en een mondkap type FFP3 of hoger). Sneldraaiend of elektrisch gereedschap mag niet worden gebruikt bij de verwijdering.

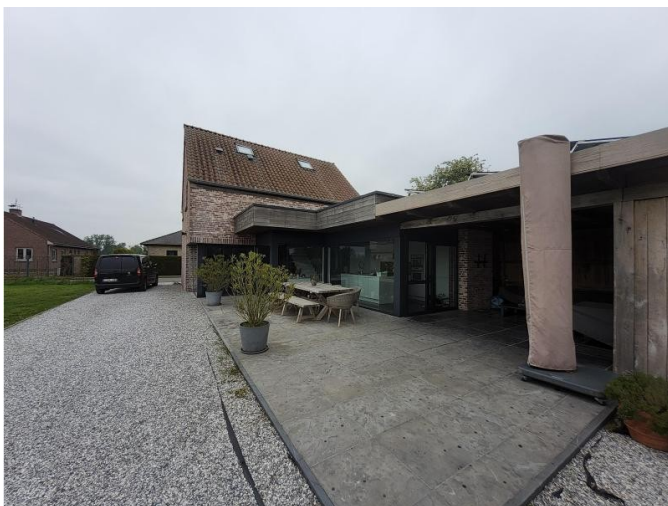
*Situeringfoto*

#### Uitgesloten van inspectie

**Bouwjaar:** 2012

*Constructies gebouwd vanaf 2001 moeten niet onderzocht worden*
