# Asbestinventarisatetest

Brielstraat 3/7, 9290 Berlare

Attestnummer : 20230801-000242.000

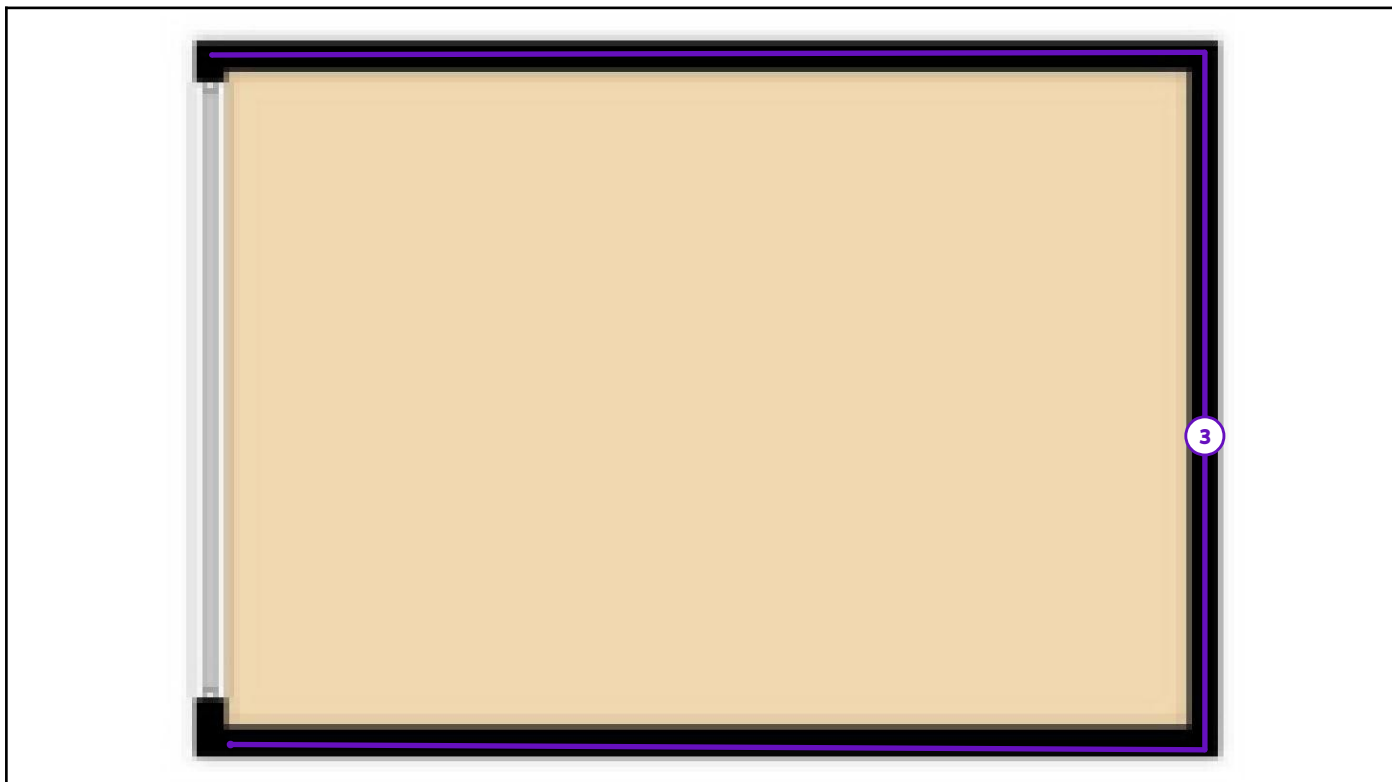
## Plan 1.2: Plan Garage nr 3

Beschrijving	Type	Actie
3. Muren garage betonsteen	Advies	-

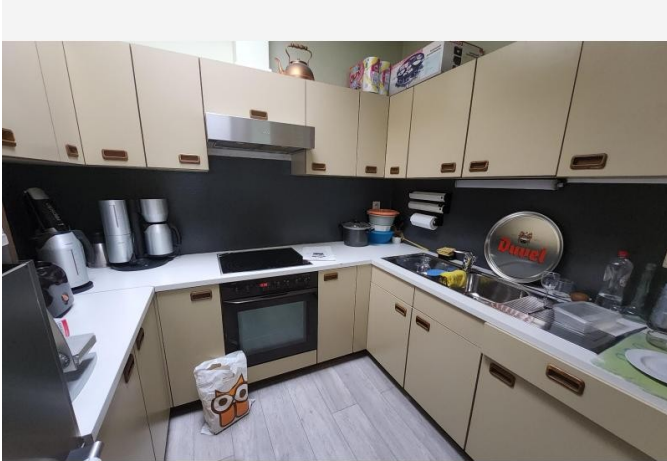
Vrije foto

Aan de binnenkant van de keuken, is er recent +- 4-5 jaar geleden een nieuwe vinylwand geplaatst. Vermoedelijk waren er hier vroeger wandtegels die werden gelijmd. bij renovatie altijd even controlere of er nog oudere lijmresten zitten.

Identificatiemethode	Redelijk vermoeden
Primaire drager	Binnenwand

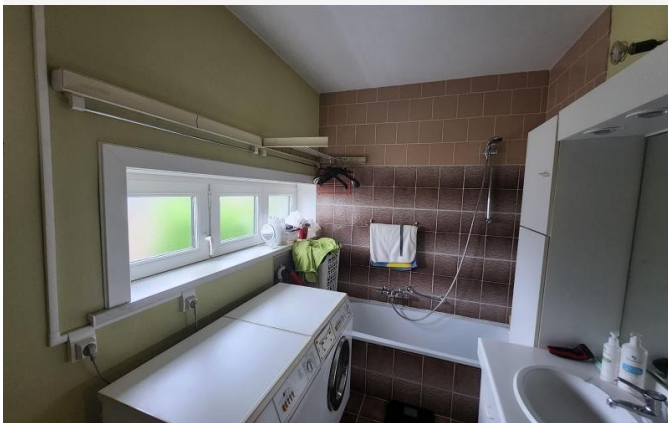
Vrije foto

De muur van de badkamer is deels bezet met wandtegels. Vermoedelijk betreft dit gedeelte een renovatie die dateert van na 2001. (nog wandtegels die bovenop het badkamermeubel liggen, zonder lijmresten. Op heden kan er niet met zekerheid worden nagegaan wanneer dit was, er zijn geen facturen of bewijsdocumentatie hiervan. Op moment van inspectie is het niet mogelijk om staal te nemen aangezien het om een niet-destructief onderzoek gaat en nergens tegels loszitten. Mogelijks kan er in de tegellijm asbestvezels zitten waarmee de wandtegels zijn geplaatst, indien dit voor 2001 was. Bij renovatie kan men de tegellijm laten analyseren om uitsluitel te hebben.

Identificatiemethode	Redelijk vermoeden
Primaire drager	Binnenwand
(Asbest)materiaal	In-situ afwerkingslagen - Lijm laag
Bindmiddel	Lijm
Gebondenheid bindmiddel	Hecht

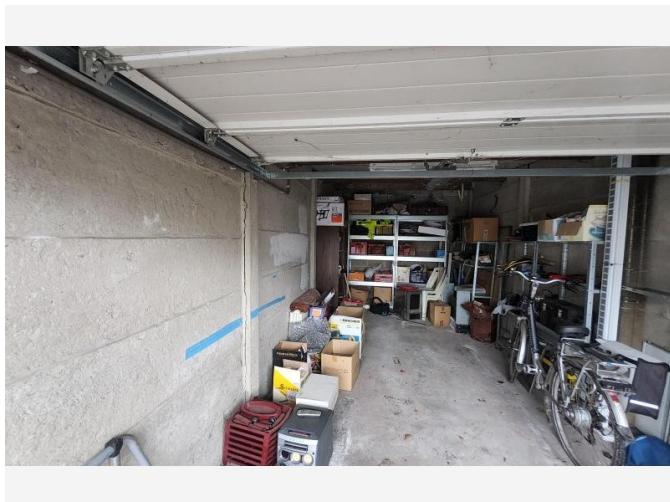
Vrije foto

De muren van de garage bestaan voornamelijk uit betonplaten en het plafond is geïsoleerd met een metalen dakbedekking.

Identificatiemethode	Vaststelling & expertise (niet-asbestverdacht)
Primaire drager	Binnenwand

Geen asbest

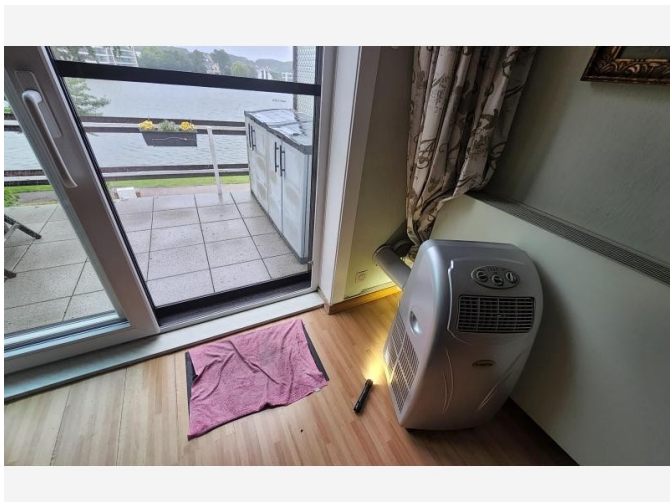
## Fiche 4: Pleisterwerk muren appartement

Geen asbest

#	Type	Referentie	Resultaat
4.1	Mengmonster	Staal 1.1	Geen asbest
4.2	Mengmonster	Staal 1.2	Geen asbest

<b>Bindmiddel van materiaal</b>	Gips - kalk
<b>Gebondenheid op basis van bindmiddel</b>	Niet-hechtgebonden
<b>Hoeveelheid (oppervlakte - dikte - aantal)</b>	• 120,00 m <sup>2</sup> - 1,99 cm - 1 stuk
<b>Totaal volume</b>	2,388 m <sup>3</sup>
<b>Identificatiemethode</b>	Vaststelling met monstername
<b>Destructieve handeling voor identificatie</b>	Nee

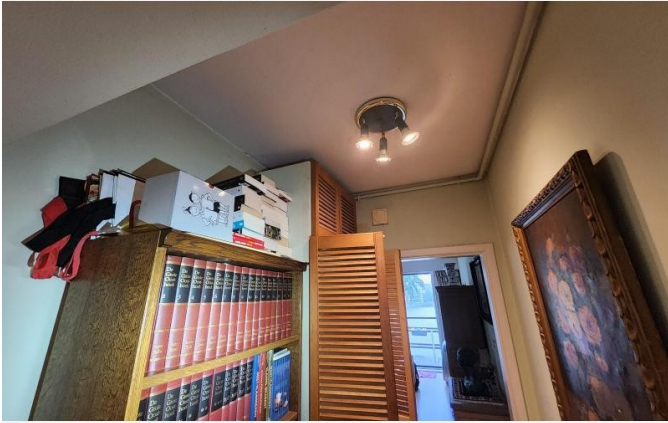
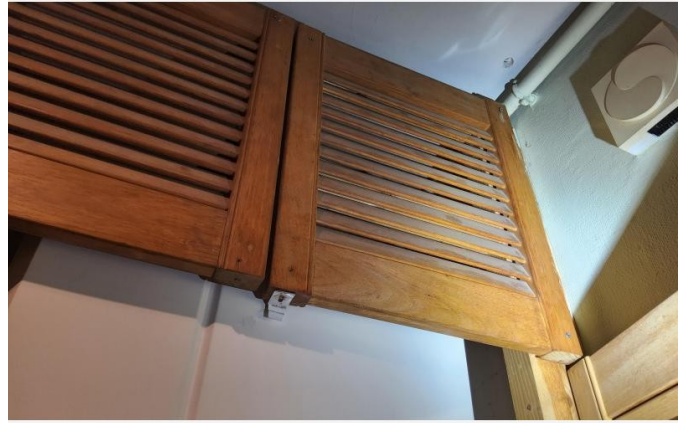
## Fiche 5: Pleisterwerk plafond

Geen asbest

#	Type	Referentie	Resultaat
5.1	Mengmonster	Staal 2.1	Geen asbest
5.2	Mengmonster	Staal 2.2	Geen asbest

<b>Bindmiddel van materiaal</b>	Gips - kalk
<b>Gebondenheid op basis van bindmiddel</b>	Niet-hechtgebonden
<b>Hoeveelheid (oppervlakte - dikte - aantal)</b>	• 95,00 m <sup>2</sup> - 1,98 cm - 1 stuk
<b>Totaal volume</b>	1,881 m <sup>3</sup>
<b>Identificatiemethode</b>	Vaststelling met monstername
<b>Destructieve handeling voor identificatie</b>	Nee
