# Asbestinventarisatetest

Leeg Bracht 1A, 9860 Oosterzele

Attestnummer : 20240329-000124.000

Uitgegeven op : 29.03.2024

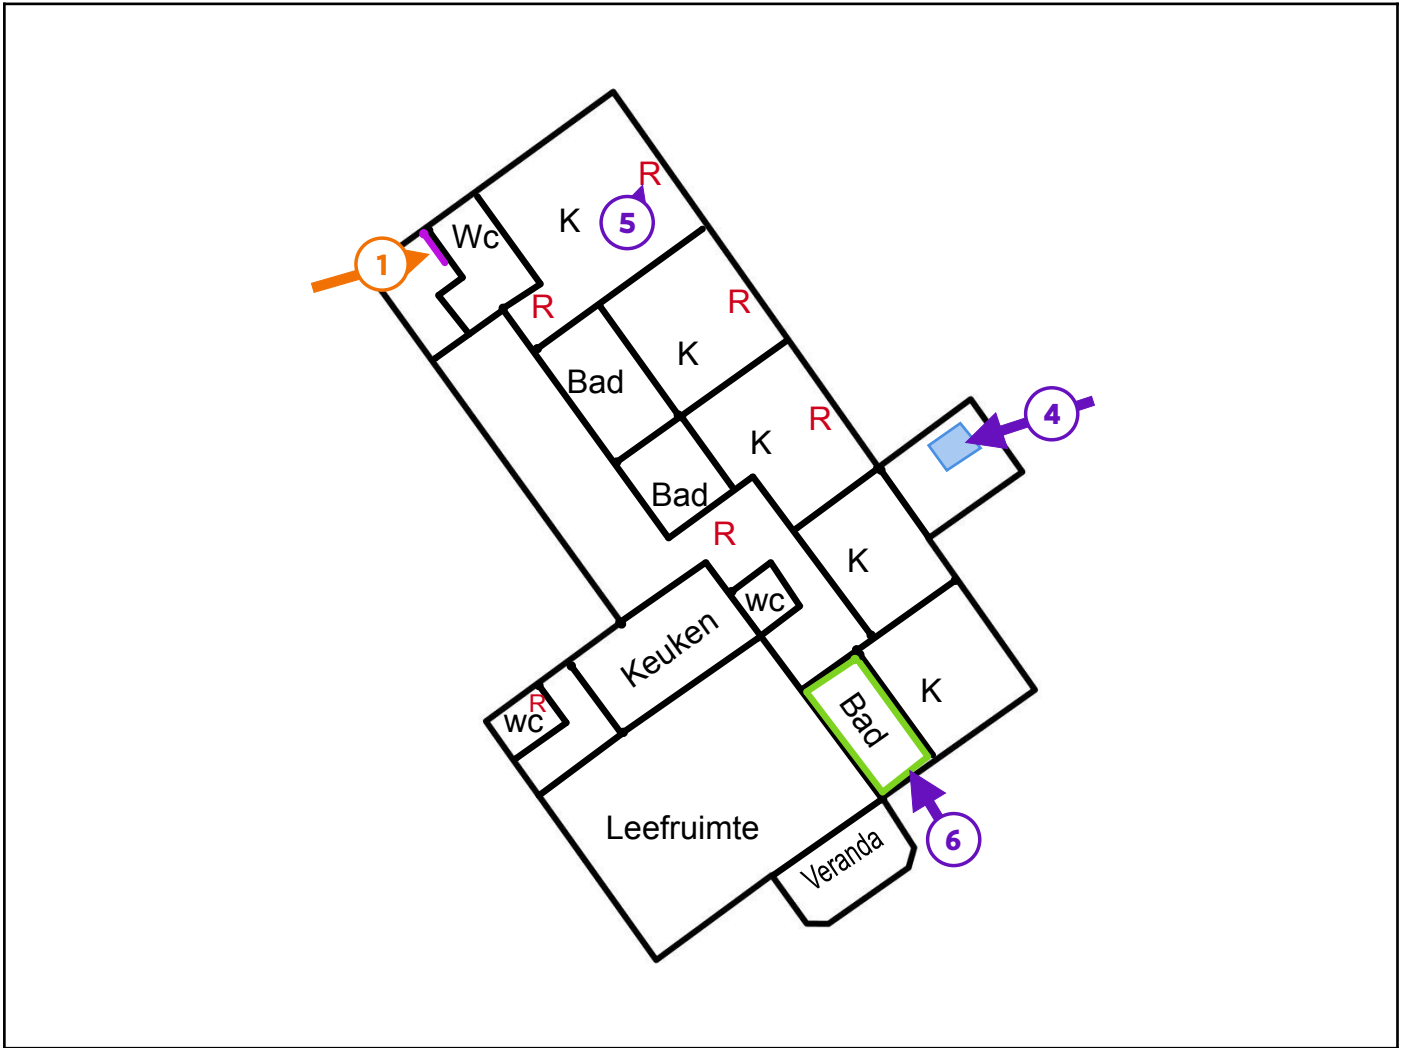
# Plan 1.1: Grondplan

Beschrijving	Type	Actie
1. Menuiserie plaatjes aan de wand badkamer	Asbestmateriaal	<a href="#">Verwijderen</a>
4. Mazoutketel	Advies	-
5. Radiatoren	Advies	-
6. Tegellijmen	Advies	-

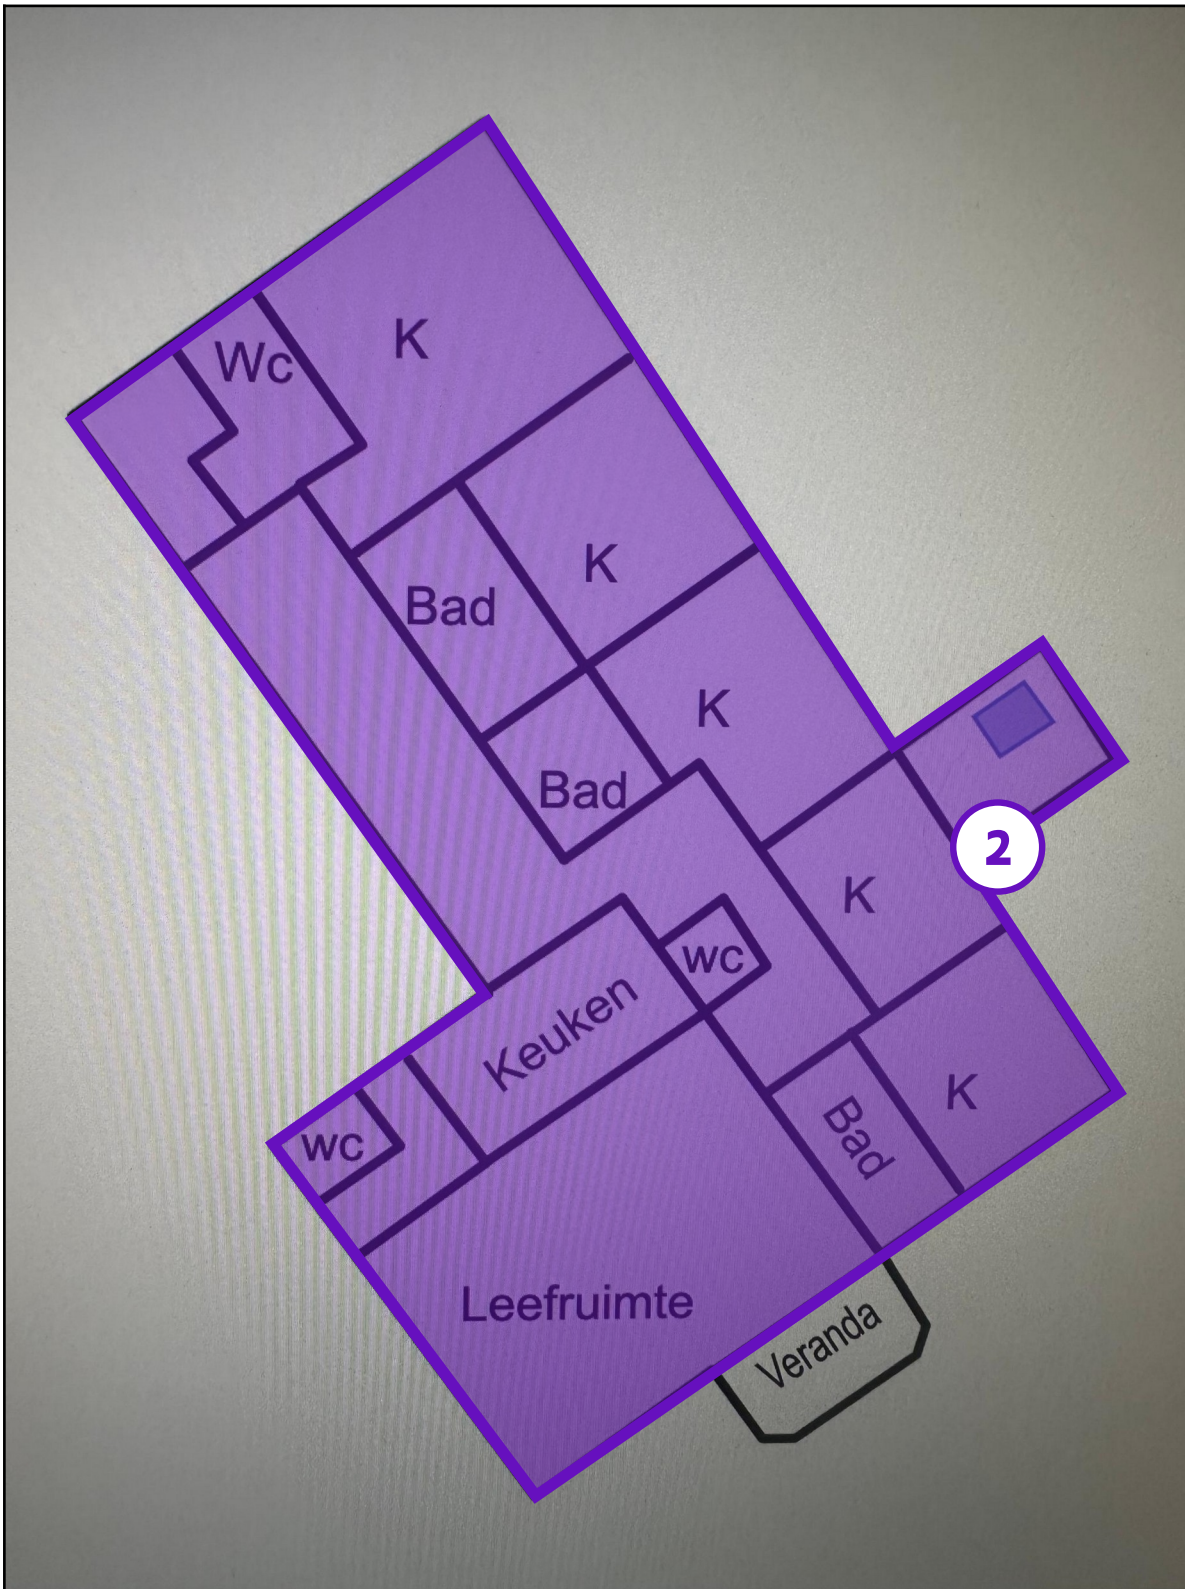
## Plan 1.2: Grondplan

2. Geen pleister plafonds en muren	Advies	-
------------------------------------	--------	---

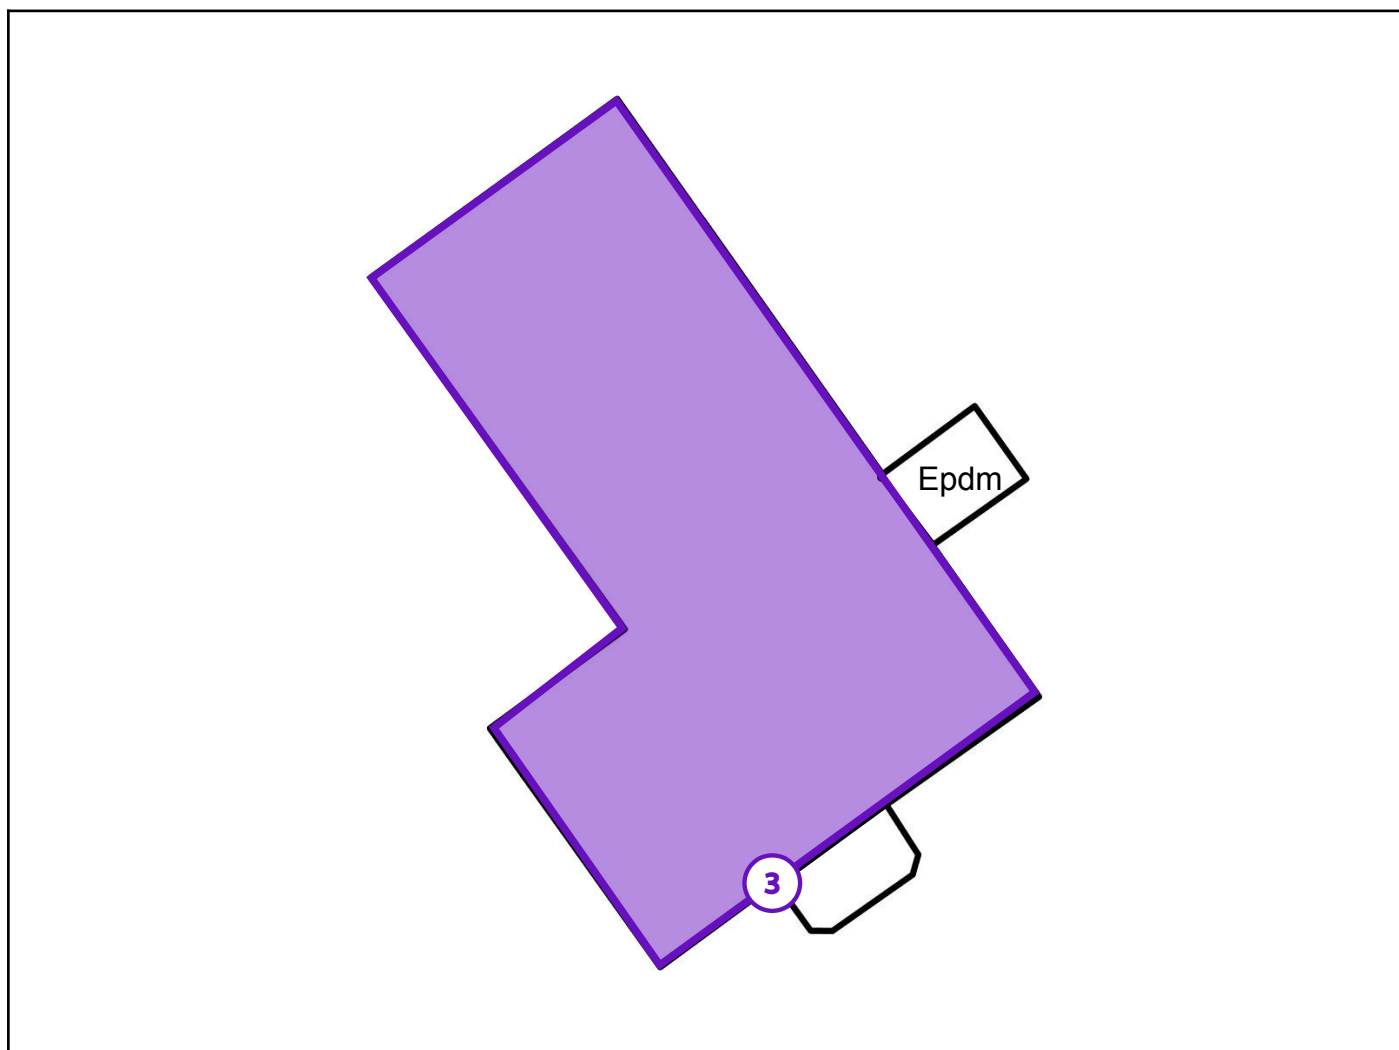
## Plan 1.3: Dakoppervlak

Beschrijving	Type	Actie
3. Plat dak Glasvezel Roofing	Advies	-

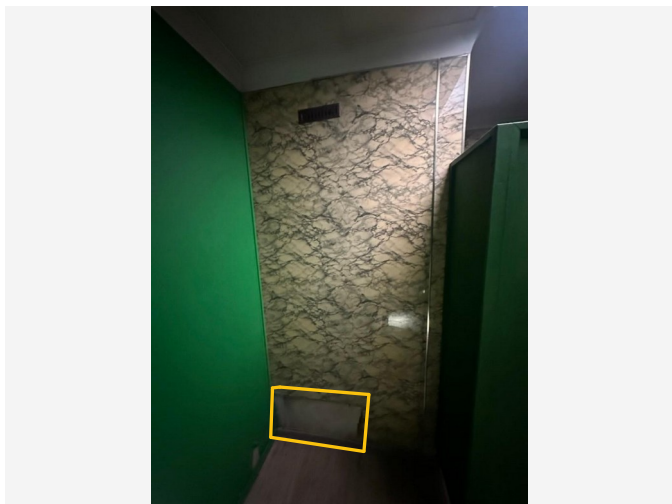
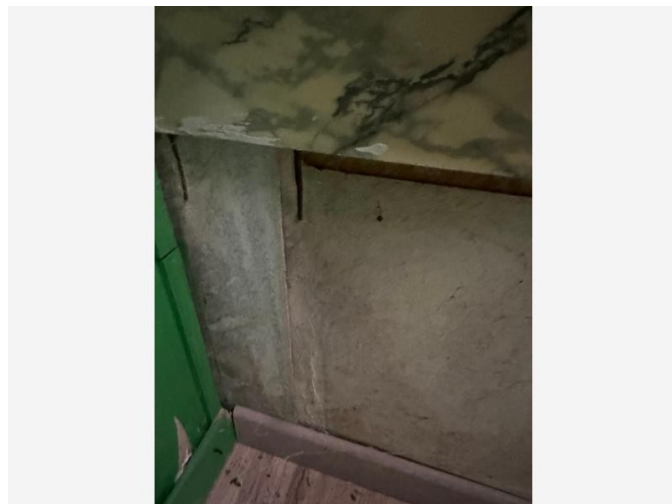
Overzichtsfoto

Detailfoto

Eindbeoordeling materiaalrisico	Verhoogd materiaalrisico en/of verhoogde kans op vezelvrijgave
---------------------------------	--

Gebondenheid	Categorie 1: hechtgebonden in oorsprong
Asbestsoort (vezeltype)	Crocidoliet aanwezig
Asbestconcentratie	Laag (< 50%)
Afschermingsgraad van het gehele materiaal	Geheel of deels (ook) vrij aan de binnenlucht
Toestand van het materiaal	Licht beschadigd, licht verweerd. Intact materiaal type Pical – asbestboard of categorie III 'gebondenheid'

Beschrijving	Menuiserite plaatjes aan de wand badkamer
Omgeving	Binnen
Primaire drager	Binnenwand
Asbestmateriaal	Plaat, paneel, tablet - Type Menuiserite
Bindmiddel van asbestmateriaal	Cement
Gebondenheid op basis van bindmiddel	Hecht

<b>Hoeveelheid (oppervlakte - dikte - aantal)</b>	<ul style="list-style-type: none"> <li>• 0,50 m<sup>2</sup> - 0,30 cm - 1 stuk</li> </ul>
<b>Totaal volume</b>	0,002 m <sup>3</sup>
<b>Eenvoudig bereikbaar</b>	Ja
<b>Bevestigingswijze</b>	<ul style="list-style-type: none"> <li>• Geklemd</li> <li>• Genageld, geniet</li> </ul>
<b>Identificatiemethode</b>	Vaststelling zonder monsternamen
<b>Destructieve handeling voor identificatie</b>	Nee
<b>Opmerking</b>	De meeste wanden van de vochtige ruimtes zijn afgewerkt met pvc of houtpanelen . Op één plaats was de wand stuk en kon er Menuiserite worden vastgesteld . Het is echter niet duidelijk of deze overal achter deze wanden aanwezig zijn of deze enkel zijn aangebracht ter reparatie .

Het asbestmateriaal valt onder de mijlpaal van 2040.

**Verwijderen**

- Zorg voor een veilig beheer. Vermijd het beschadigen van het asbestmateriaal. Controleer de toestand jaarlijks op wijzigingen.
- Verwijder dit asbestmateriaal zo snel mogelijk. Volg de toestand goed op.

- Eenvoudige handelingen: mag via doe-het-zelf of door werknemer(s) met opleidingsattest eenvoudige handelingen

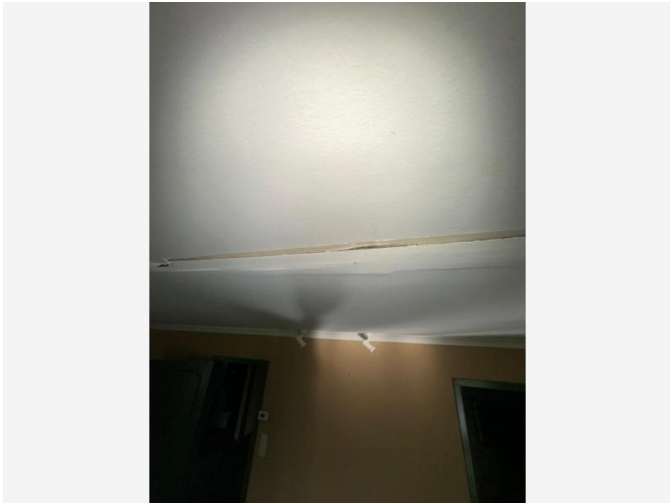
De woning is opgebouwd volgens een houtskeletstelsel, de binnenkant is afgewerkt met hout en/of gipskartonplaten waardoor geen staalname van het pleisterwerk mogelijk was. Tussen de gevelsteen en de houtstructuur kan wel menuiserieplaten aanwezig zijn, dit is echter niet inspecteerbaar zonder destructief onderzoek.

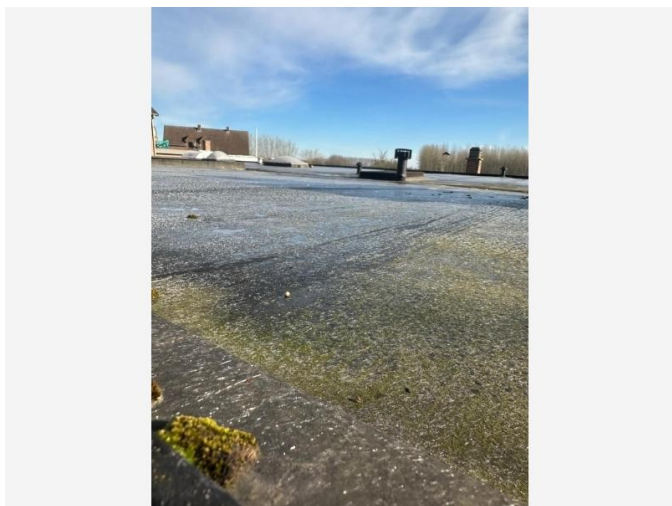
Het plat dak is al eens vernieuwd met glasvezel-roofing . Deze is niet asbesthoudend .Onderliggende lagen zijn niet gekend , bij afbraak dient een bijkomende staalname te gebeuren om uitsluitel te geven over al dan niet asbesthoudende onderlagen .

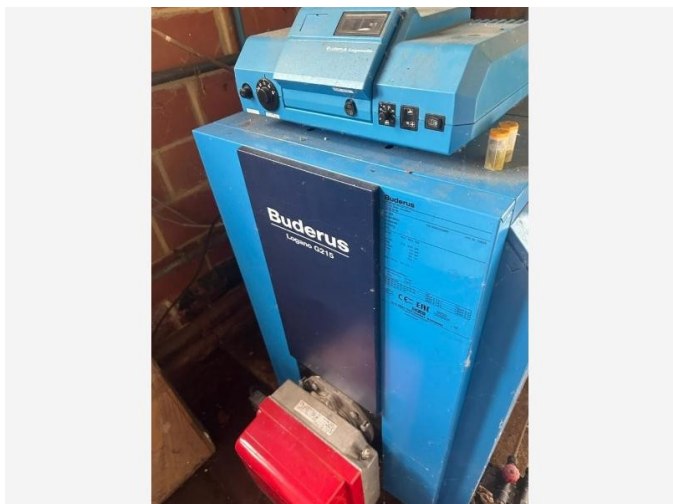
Type ketel is niet opgenomen in het Technicum IAD, waardoor geen uitsluitel kan gegeven worden of er al dan niet asbesthoudende pakkingen aanwezig zijn .

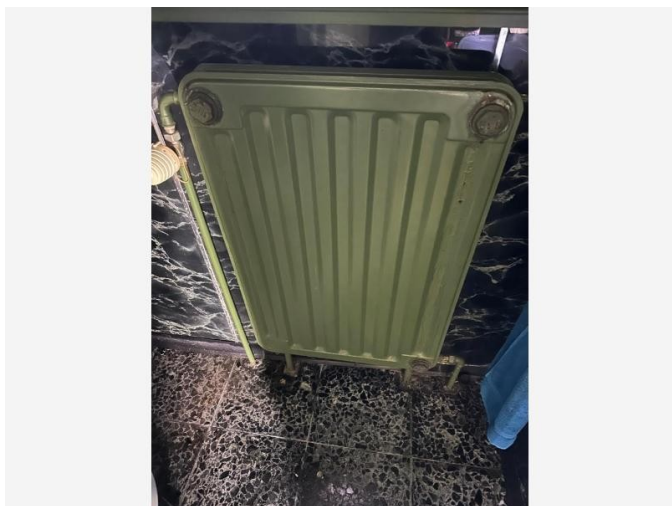
Radiatoren die uit elementen bestaan kunnen asbesthoudende pakkingen of pasta bevatten .

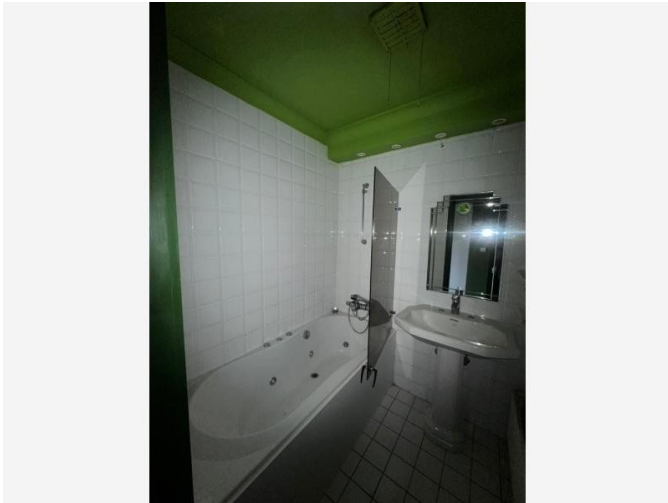
Bepaalde tegellijmen konden vroeger asbesthoudend zijn , zonder destructief onderzoek kon daar echter geen uitsluitsel over gedaan worden . Bij renovatie of afbraakwerken kan via staalname met zekerheid aangetoond worden of deze lijmen al dan niet asbesthoudend zijn om zo de nodige maatregelen en voorschriften te kunnen volgen .

Identificatiemethode	Bewijs na staalname
Primaire drager	Binnenwand
(Asbest)materiaal	In-situ afwerkingslagen - Lijmlaag
Bindmiddel	Lijm
Gebondenheid bindmiddel	Hecht
