Asbestinventarisatetest

Askappelplein 22, 8630 Veurne

Attestnummer : 20241015-000261.000

Uitgegeven op : 15.10.2024

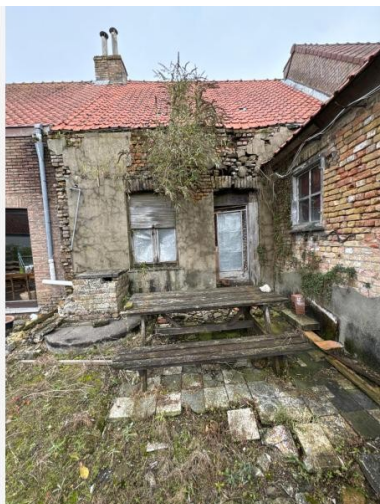
Overzichtsfoto

Detailfoto

Conclusie

Eindbeoordeling materiaalrisico	Laag materiaalrisico en/of verlaagde kans op vezelvrijgave
---------------------------------	--

Gebondenheid	Categorie 1: hechtgebonden in oorsprong
Asbestsoort (vezeltype)	Crocidoliet aanwezig
Asbestconcentratie	Laag (< 50%)
Afschermingsgraad van het gehele materiaal	Geheel of deels vrij aan de buitenlucht
Toestand van het materiaal	Licht beschadigd, licht verweerd. Intact calciumsilicaatmateriaal of categorie III 'gebondenheid'

Beschrijving	Rookgaskanaal
Omgeving	Buiten
Primaire drager	HVAC infrastructuur en uitrusting
Asbestmateriaal	Rookgaskanaal
Bindmiddel van asbestmateriaal	Cement
Gebondenheid op basis van bindmiddel	Hecht
Hoeveelheid (lengte - omtrek - dikte - aantal)	<ul style="list-style-type: none">• 3,00 m - 60,00 cm - 1,00 cm - 1 stuk
Totaal volume	0,018 m ³
Eenvoudig bereikbaar	Ja
Bevestigingswijze	<ul style="list-style-type: none">• Onbekend
Identificatiemethode	Vaststelling zonder monstername
Destructieve handeling voor identificatie	Nee
Opmerking	Hoeveelheden zijn slechts een ruwe schatting en mogen niet gebruikt worden voor de opmaak van verwijderingsoffertes.

Het asbestmateriaal valt onder de mijlpaal van 2034.

Verwijderen

- Zorg voor een veilig beheer. Vermijd het beschadigen van het asbestmateriaal. Controleer de toestand jaarlijks op wijzigingen.
- Zorg voor een veilig beheer en verwijder dit asbestmateriaal wanneer het bij werken eenvoudig bereikbaar wordt. Controleer de toestand jaarlijks op wijzigingen.
- Voer bijkomende staalname(s) uit.

- Eenvoudige handelingen: mag via doe-het-zelf of door werknemer(s) met opleidingsattest eenvoudige handelingen
Indien de verwijdering niet kan gebeuren zonder verdere beschadiging dient dit te gebeuren door een erkend verwijderaar.

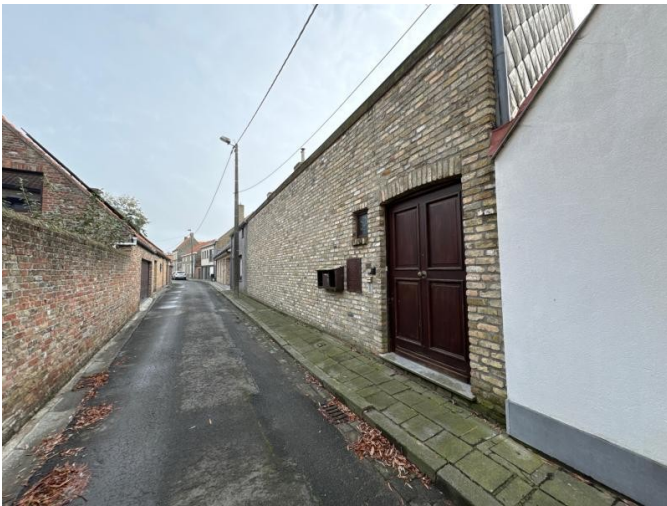
Overzichtsfoto

Detailfoto

Conclusie

Eindbeoordeling materiaalrisico	Laag materiaalrisico en/of verlaagde kans op vezelvrijgave
---------------------------------	--

Gebondenheid	Categorie 1: hechtgebonden in oorsprong
Asbestsoort (vezeltype)	Crocidoliet aanwezig
Asbestconcentratie	Laag (< 50%)
Afschermingsgraad van het gehele materiaal	Geheel of deels vrij aan de buitenlucht
Toestand van het materiaal	Licht beschadigd, licht verweerd. Intact calciumsilicaatmateriaal of categorie III 'gebondenheid'

Beschrijving	Leien
Omgeving	Buiten
Primaire drager	Wand buitenschil
Asbestmateriaal	Dak- en gevelbekleding - Lei, shingle
Bindmiddel van asbestmateriaal	Cement
Gebondenheid op basis van bindmiddel	Hecht
Hoeveelheid (oppervlakte - aantal)	<ul style="list-style-type: none">• 90,00 m² - 1 stuk
Totale oppervlakte	90,00 m ²
Eenvoudig bereikbaar	Ja
Bevestigingswijze	<ul style="list-style-type: none">• Onbekend
Identificatiemethode	Vaststelling zonder monstername
Destructieve handeling voor identificatie	Nee
Opmerking	Hoeveelheden zijn slechts een ruwe schatting en mogen niet gebruikt worden voor de opmaak van verwijderingsoffertes.

Het asbestmateriaal valt onder de mijlpaal van 2034.

Verwijderen

- Zorg voor een veilig beheer. Vermijd het beschadigen van het asbestmateriaal. Controleer de toestand jaarlijks op wijzigingen.
- Zorg voor een veilig beheer en verwijder dit asbestmateriaal wanneer het bij werken eenvoudig bereikbaar wordt. Controleer de toestand jaarlijks op wijzigingen.
- Voer bijkomende staalname(s) uit.

- Eenvoudige handelingen: mag via doe-het-zelf of door werknemer(s) met opleidingsattest eenvoudige handelingen
Indien de verwijdering niet kan gebeuren zonder verdere beschadiging dient dit te gebeuren door een erkend verwijderaar.
