Asbestinventarisatetest

Kerkstraat 121, 9255 Buggenhout

Attestnummer : 20231118-000009.000

Zone 1: Hoofdgebouw

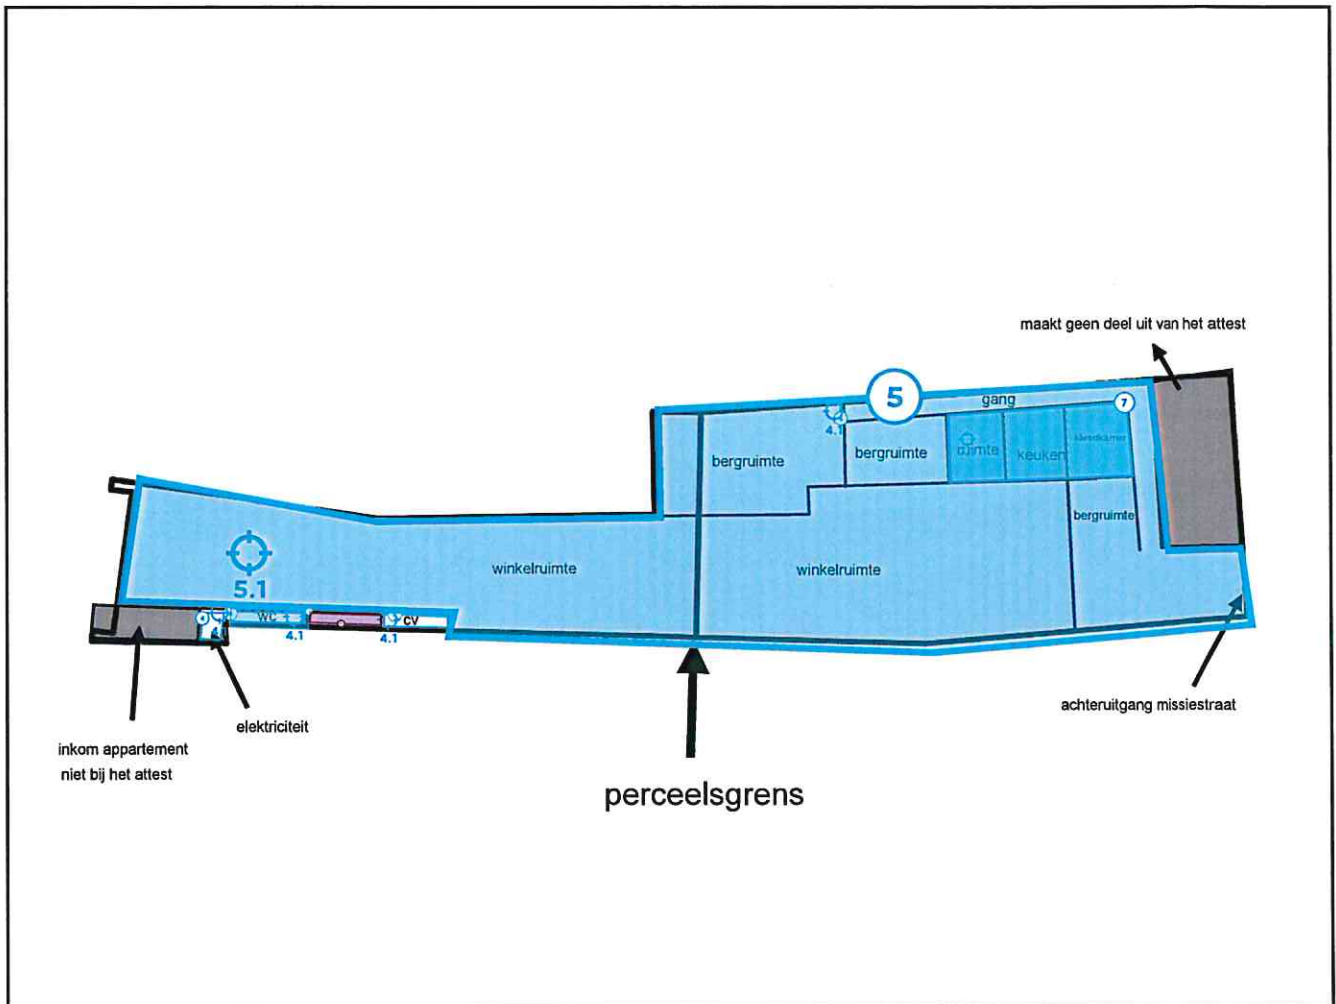
Plan 1.1: Hoofdgebouw plan

Beschrijving	Type	Actie
1. gesloten lokaal	Beperking	-
4. pleisterwerk muur	Geen asbest	-
4.1 Code: 001	Mengmonster	-
5. vals plafond	Geen asbest	-
5.1 Code: 003	Puntmonster	-
7. vinyl	Geen asbest	-
7.1 Code: 004	Puntmonster	-

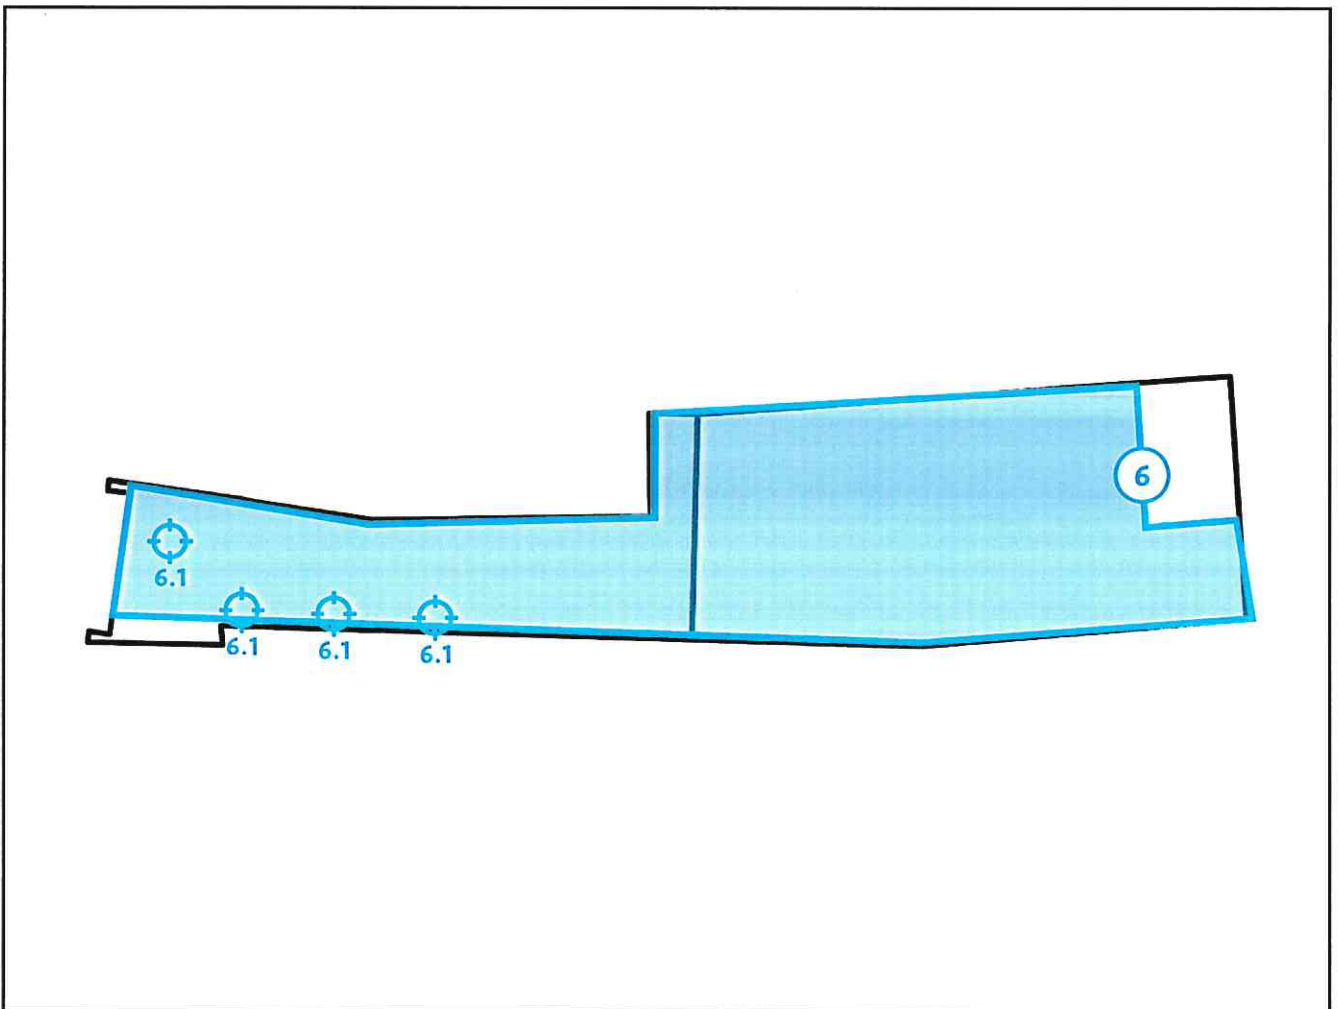
Plan 1.2: plan pleisterwerk plafond

Beschrijving	Type	Actie
6. pleisterwerk plafond	Geen asbest	-
6.1 Code: 002	Mengmonster	-

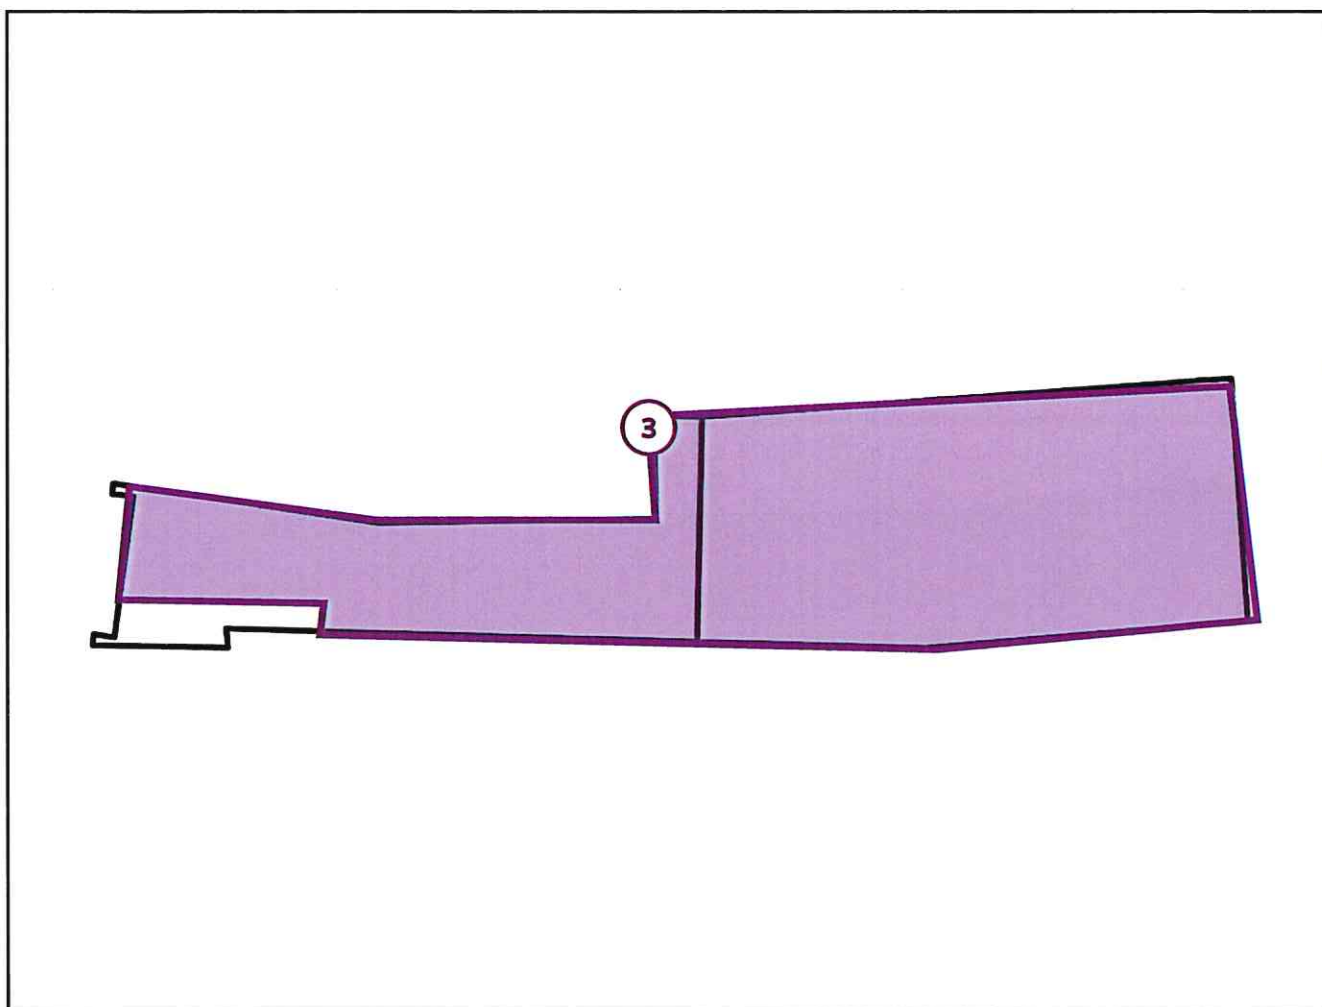
Plan 1.3: valse wanden en plafonds

Beschrijving	Type	Actie
3. valse wanden en plafonds	Advies	-

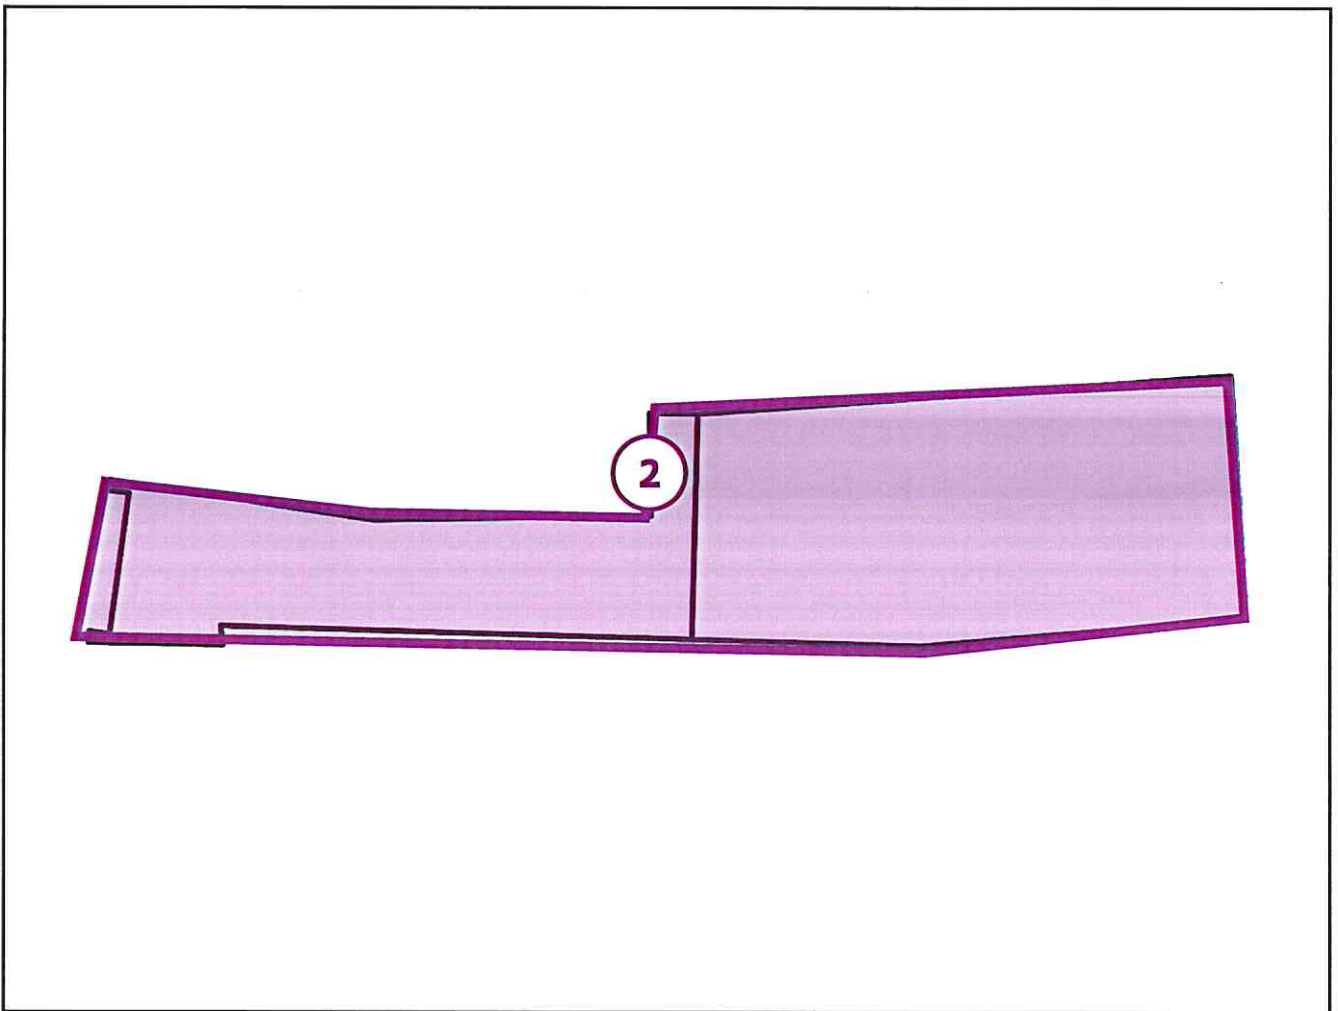
Plan 1.4: Gemeenschappelijke delen

Beschrijving	Type	Actie
2. plat dak/leien en roofing gemeenschappelijke delen	Advies	-

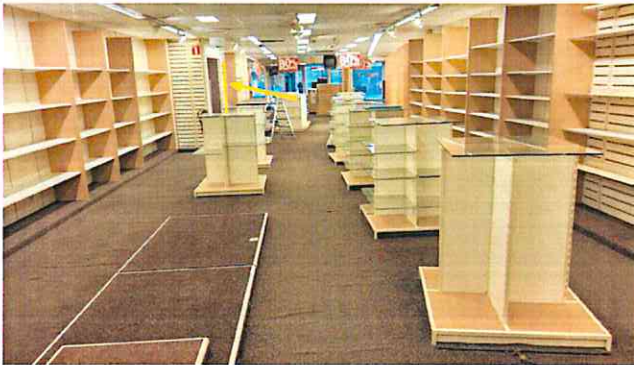
Situeringfoto

Tijdelijke beperking

Reden: Slotvaste toegangspoort, -deur of -luik

Uitleg van de asbestdeskundige: Faillissement in beheer van de Notaris

Er zijn geen sleutels voorhanden kan niet uitgevoerd worden zonder procedure op te starten bij curator voor slotenmaker.

tijdelijke beperking middenlange termijn .

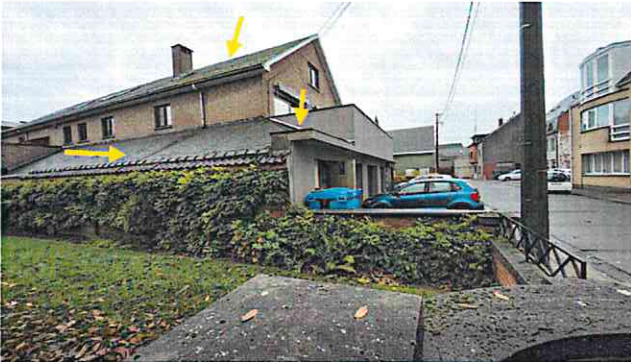
Fiche 2: plat dak/leien en roofing gemeenschappelijke delen

- Op de gemeenschappelijke delen werden asbestverdachte materialen vastgesteld .
- De gemeenschappelijke delen behoren niet tot dit attest.

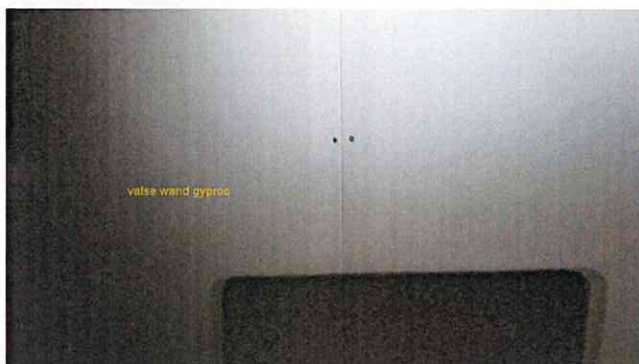
Fiche 3: valse wanden en plafonds

Grote delen van het gebouw zijn opgebouwd uit valse wanden en plafonds . Zowel uit gyproc systeemwanden plafonds enz..

Het is niet mogelijk vast te stellen wat er achter de wanden en plafonds is.

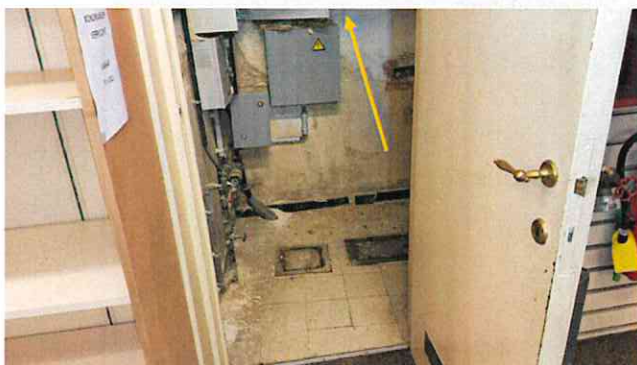
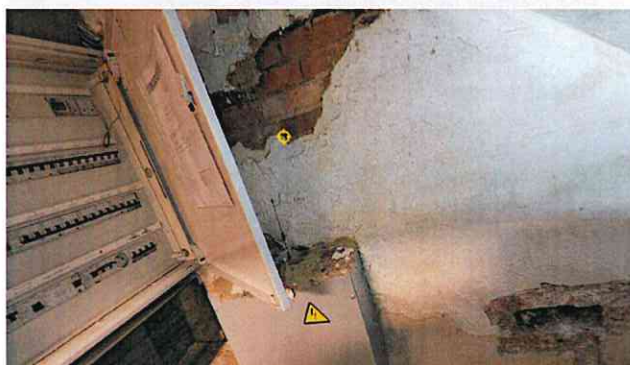
Fiche 4: pleisterwerk muur

Geen asbest

#	Type	Referentie	Resultaat
4.1	Mengmonster	001	Geen asbest

Beschrijving	pleisterwerk muur
Omgeving	Binnen
Primaire drager	Binnenwand
Bindmiddel van materiaal	Gips - kalk

Gebondenheid op basis van bindmiddel	Niet-hechtgebonden
Hoeveelheid (oppervlakte - dikte - aantal)	• 250,00 m ² - 1,50 cm - 1 stuk
Totaal volume	3,75 m ³
Identificatiemethode	Vaststelling met monstername
Destructieve handeling voor identificatie	Nee
Opmerking	deze oppervlakte is een inschatting

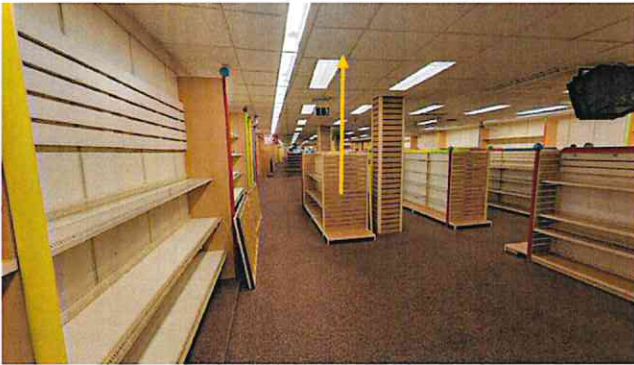
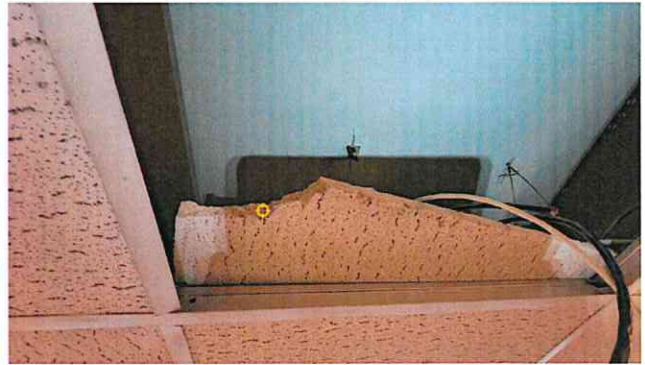
Fiche 5: vals plafond

Geen asbest

#	Type	Referentie	Resultaat
5.1	Puntmonster	003	Geen asbest

Beschrijving	vals plafond
Omgeving	Binnen
Primaire drager	Plafond
Bindmiddel van materiaal	Calciumsilicaat (brandwerend - Pical)

Gebondenheid op basis van bindmiddel	Niet-hechtgebonden
Hoeveelheid (oppervlakte - dikte - aantal)	• 833,00 m ² - 2,50 cm - 1 stuk
Totaal volume	20,825 m ³
Identificatiemethode	Vaststelling met monstername
Destructieve handeling voor identificatie	Nee

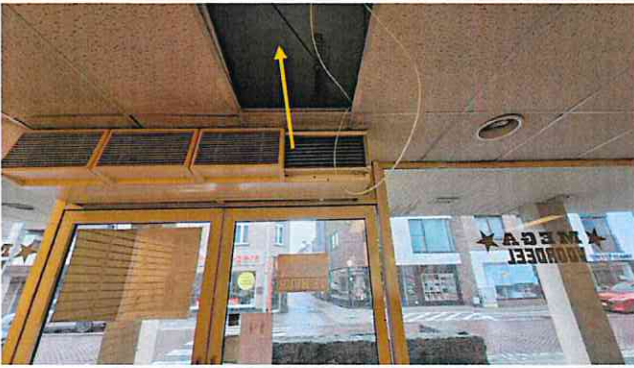
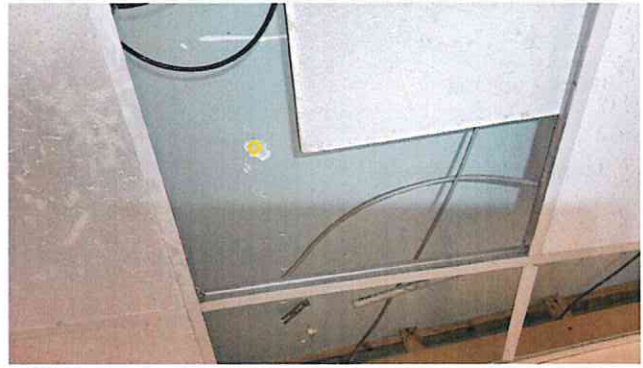
Fiche 6: pleisterwerk plafond

Geen asbest

#	Type	Referentie	Resultaat
6.1	Mengmonster	002	Geen asbest

Beschrijving	pleisterwerk plafond
Omgeving	Binnen
Primaire drager	Plafond
Bindmiddel van materiaal	Gips - kalk

Gebondenheid op basis van bindmiddel	Niet-hechtgebonden
Hoeveelheid (oppervlakte - dikte - aantal)	• 833,00 m ² - 1,50 cm - 1 stuk
Totaal volume	12,495 m ³
Identificatiemethode	Vaststelling met monstername
Destructieve handeling voor identificatie	Nee
Opmerking	<p>ik heb het gehele perceel aangeduid maar er zijn stukken met houten planken en stukken waar potten en balken vast te stellen zijn.</p> <p>Pleisterwerk is vast te stellen onder valse plafond tegels deze zijn op regelmatige basis opgehoven en gecontroleerd.</p>

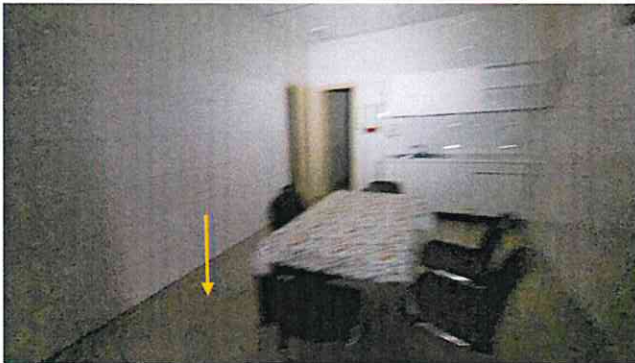
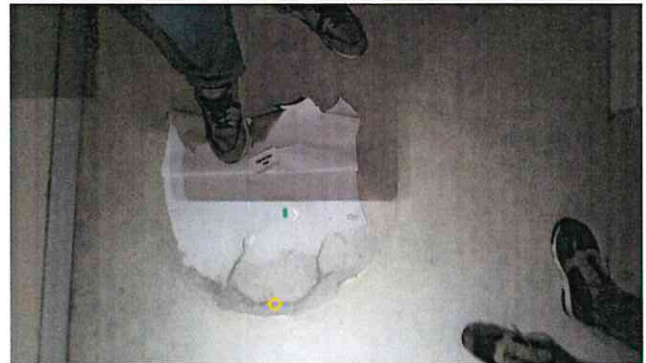
Fiche 7: vinyl

Geen asbest

#	Type	Referentie	Resultaat
7.1	Puntmonster	004	Geen asbest

Beschrijving	vinyl
Omgeving	Binnen
Primaire drager	Vloer
Bindmiddel van materiaal	Kunststof of -hars

Gebondenheid op basis van bindmiddel	Hecht
Hoeveelheid (oppervlakte - aantal)	• 35,00 m ² - 1 stuk
Totale oppervlakte	35,00 m ²
Identificatiemethode	Vaststelling met monstername
Destructieve handeling voor identificatie	Nee
