# Asbestinventarisatetest

Provinciale baan 81/2, 9200 Dendermonde

Attestnummer : **20240715-000105.000**

## Zone 1: Hoofdgebouw

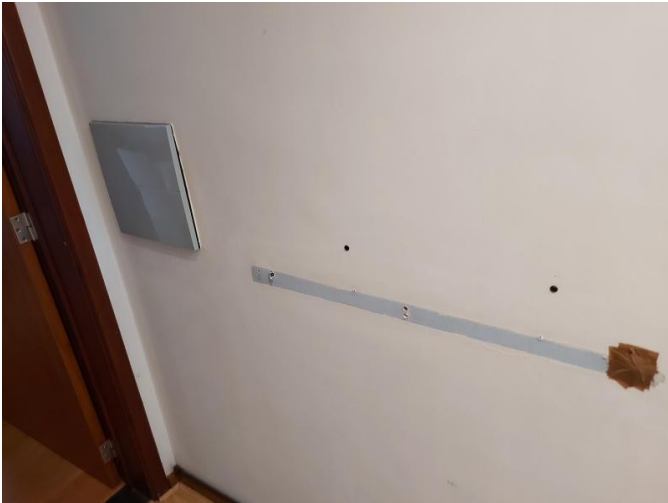
# Fiche 1: Pleisterwerk muren

Geen asbest

Overzichtsfoto

Detailfoto

#	Type	Referentie	Resultaat
1.1	Mengmonster	BDA24128/1	Geen asbest

Beschrijving	Pleisterwerk muren
Omgeving	Binnen
Primaire drager	Binnenwand
Bindmiddel van materiaal	Gips - kalk
Gebondenheid op basis van bindmiddel	Niet-hechtgebonden
Hoeveelheid (oppervlakte - dikte - aantal)	• 200,00 m <sup>2</sup> - 1,00 cm - 1 stuk
Totaal volume	2,00 m <sup>3</sup>
Identificatiemethode	Vaststelling met monstername
Destructieve handeling voor identificatie	Nee
Opmerking	Alle muren zijn bezet met pleisterwerk
