# Asbestinventarisatetest

Botermelkstraat 21, 9200 Dendermonde

Attestnummer : 20221223-000189.000

Uitgegeven op : 23.12.2022

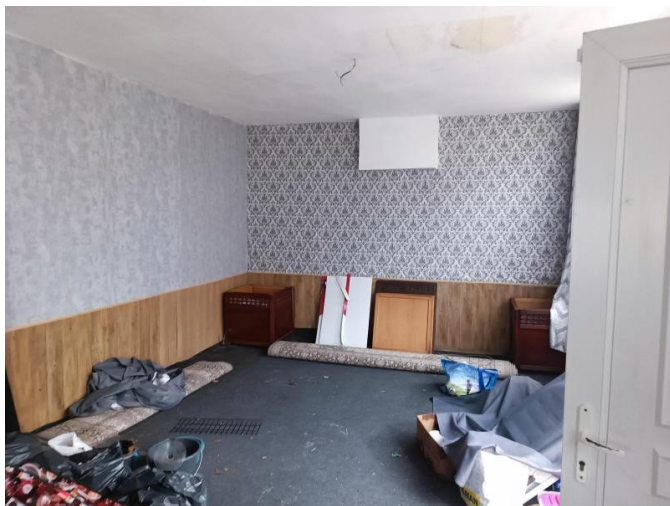
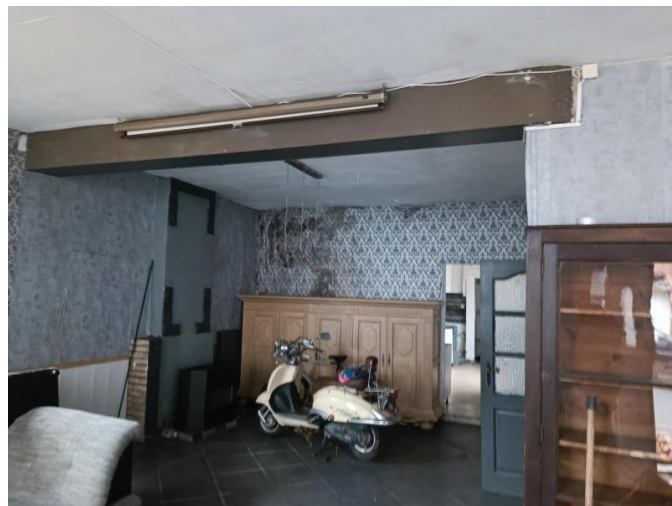
Eindbeoordeling materiaalrisico	Hoog materiaalrisico en/of hoge kans op vezelvrijgave
---------------------------------	---

Gebondenheid	Categorie 2: niet-hechtgebonden met matrix
Asbestsoort (vezeltype)	Crocidoliet aanwezig
Asbestconcentratie	Laag (< 50%)
Afschermingsgraad van het gehele materiaal	Geheel of deels (ook) vrij aan de binnenlucht
Toestand van het materiaal	Matig beschadigd, matig verweerd

Beschrijving	muurpleister
Omgeving	Binnen
Primaire drager	Binnenwand
Asbestmateriaal	In-situ afwerkingslagen - Pleisterwerk (wand, plafond, ...)
Bindmiddel van asbestmateriaal	Gips - kalk
Gebondenheid op basis van bindmiddel	Niet-hechtgebonden
Hoeveelheid (oppervlakte - dikte - aantal)	• 248,00 m <sup>2</sup> - 1,00 cm - 1 stuk
Totaal volume	2,48 m <sup>3</sup>
Eenvoudig bereikbaar	Ja
Bevestigingswijze	• Verlijmd, ingegoten, versmeerd
Identificatiemethode	Vaststelling zonder monsternamen

- Scherm in afwachting van verwijdering het asbestmateriaal af van luchtstromingen en verstoring: bijvoorbeeld door het te verpakken, te fixeren, af te dekken, signalisatie - afbakening aan te brengen, ...
- Voer bijkomende staalname(s) uit.

- Hermetische zone (erkend asbestverwijderaar)  
muurpleister is een losgebonden toepassing en moet door een erkende firma verwijderd worden

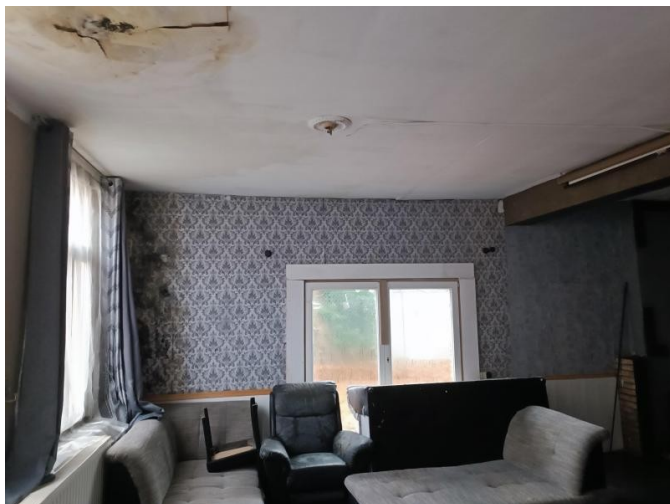
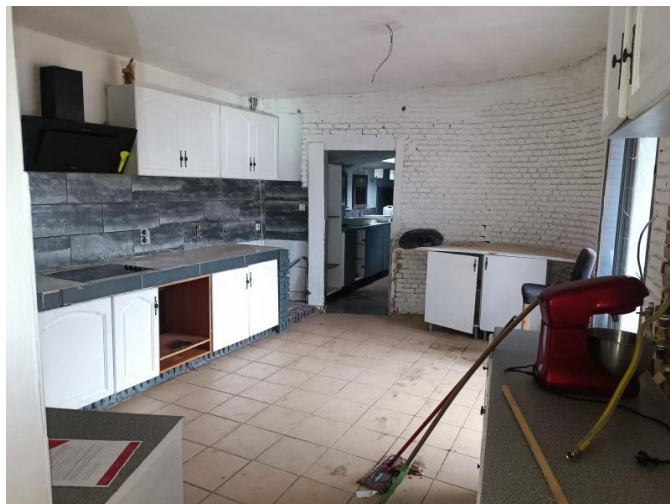
Eindbeoordeling materiaalrisico	Hoog materiaalrisico en/of hoge kans op vezelvrijgave
---------------------------------	---

Gebondenheid	Categorie 2: niet-hechtgebonden met matrix
Asbestsoort (vezeltype)	Crocidoliet aanwezig
Asbestconcentratie	Laag (< 50%)
Afschermingsgraad van het gehele materiaal	Geheel of deels (ook) vrij aan de binnenlucht
Toestand van het materiaal	Matig beschadigd, matig verweerd

Beschrijving	plafondpleister
Omgeving	Binnen
Primaire drager	Binnenwand
Asbestmateriaal	In-situ afwerkingslagen - Pleisterwerk (wand, plafond, ...)
Bindmiddel van asbestmateriaal	Gips - kalk
Gebondenheid op basis van bindmiddel	Niet-hechtgebonden
Hoeveelheid (oppervlakte - dikte - aantal)	• 148,00 m <sup>2</sup> - 1,00 cm - 1 stuk
Totaal volume	1,48 m <sup>3</sup>
Eenvoudig bereikbaar	Ja
Bevestigingswijze	• Verlijmd, ingegoten, versmeerd
Identificatiemethode	Vaststelling zonder monsternamen

- Scherm in afwachting van verwijdering het asbestmateriaal af van luchtstromingen en verstoring: bijvoorbeeld door het te verpakken, te fixeren, af te dekken, signalisatie - afbakening aan te brengen, ...
- Voer bijkomende staalname(s) uit.

- Hermetische zone (erkend asbestverwijderaar)  
plafondpleister is een losgebonden toepassing en moet door een erkende firma verwijderd worden

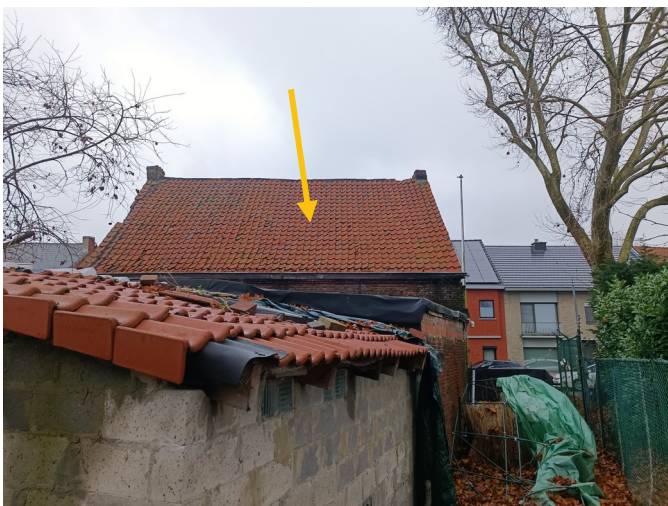
Situeringfoto

**Reden:** Het onderzoek kan niet uitgevoerd worden binnen de bepalingen van de Welzijnswet

**Uitleg van de asbestdeskundige:** toegang naar 1 ste verdiep niet mogelijk wegens onstabiel/instortingsgevaar

(Asbest)materiaal	Plaat, paneel, tablet - Type Menuiserie
Karakterisatie	Asbest (verdacht)
Primaire drager	Schuin dak

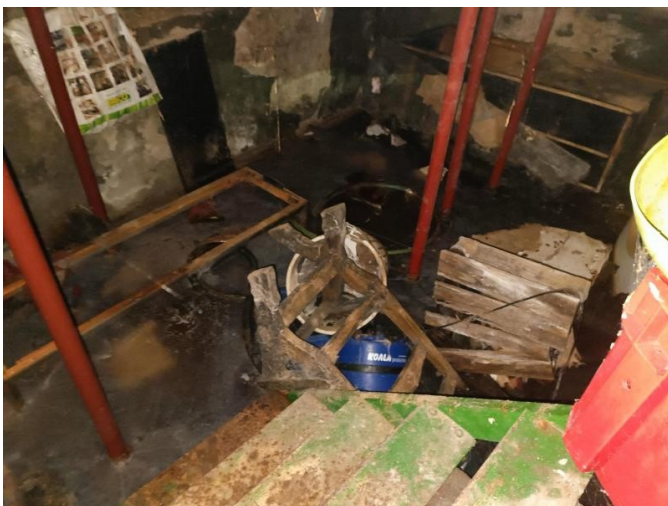
Situeringfoto

**Reden:** Het onderzoek kan niet uitgevoerd worden binnen de bepalingen van de Welzijnswet

**Uitleg van de asbestdeskundige:** toegang naar kelder niet mogelijk wegens onstabiel/instortingsgevaar

(Asbest)materiaal	mogelijks asbesthoudende materialen aanwezig
Karakterisatie	Asbest (verdacht)
Primaire drager	mogelijks asbesthoudende materialen aanwezig
