Asbestinventarisatetest

Koninklijke Baan 226/102, 8670 Koksijde

Attestnummer : **20230206-000343.001**

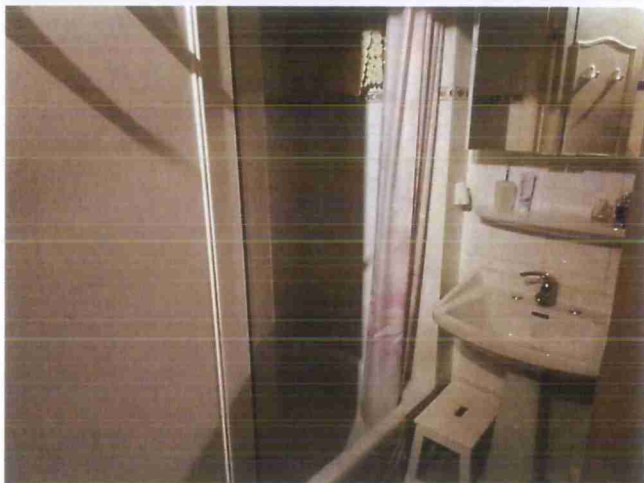
Fiche 1: Muurtegels en vloertegels

Identificatiemethode	Redelijk vermoeden
Primaire drager	Binnenwand
(Asbest)materiaal	In-situ afwerkingslagen - Lijmlaag
Bindmiddel	Te onderzoeken.

Verder onderzoek verrichten naar de samenstelling van de lijmlaag achter de verschillende soorten keramische tegels. Dit bij renovatie en/of sloop.

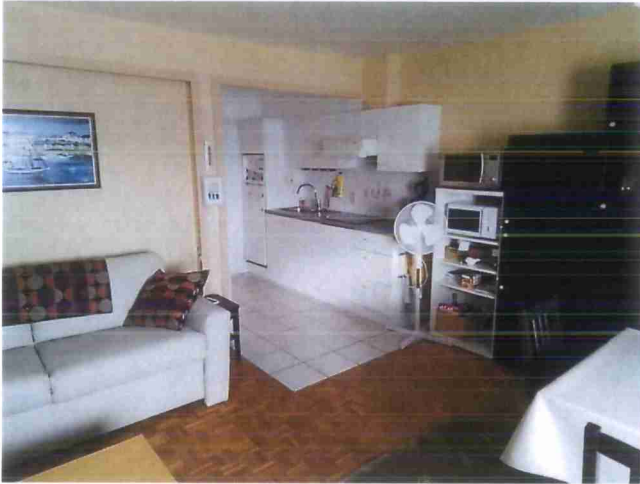
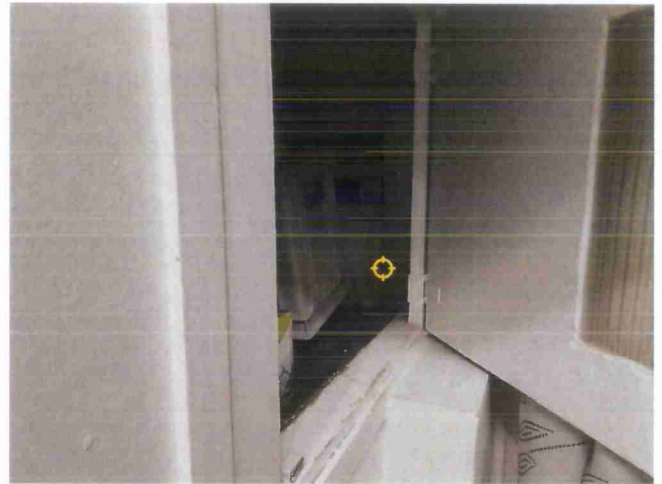
Fiche 2: Beploistering muren

Geen asbest

#	Type	Referentie	Resultaat
2.1	Mengmonster	MM001	Geen asbest

Beschrijving	Beploistering muren
Omgeving	Binnen
Primaire drager	Binnenwand
Bindmiddel van materiaal	Gips - kalk

Gebondenheid op basis van bindmiddel	Niet-hechtgebonden
Hoeveelheid (oppervlakte - dikte - aantal)	• 60,00 m ² - 2,00 cm - 2 stuks
Totaal volume	2,40 m ³
Identificatiemethode	Vaststelling met monstername
Destructieve handeling voor identificatie	Nee
