# Asbestinventarisatetest

van Eycklaan 13, 3500 Hasselt

Attestnummer : 20240704-000433.000

## Niet-asbestveilig

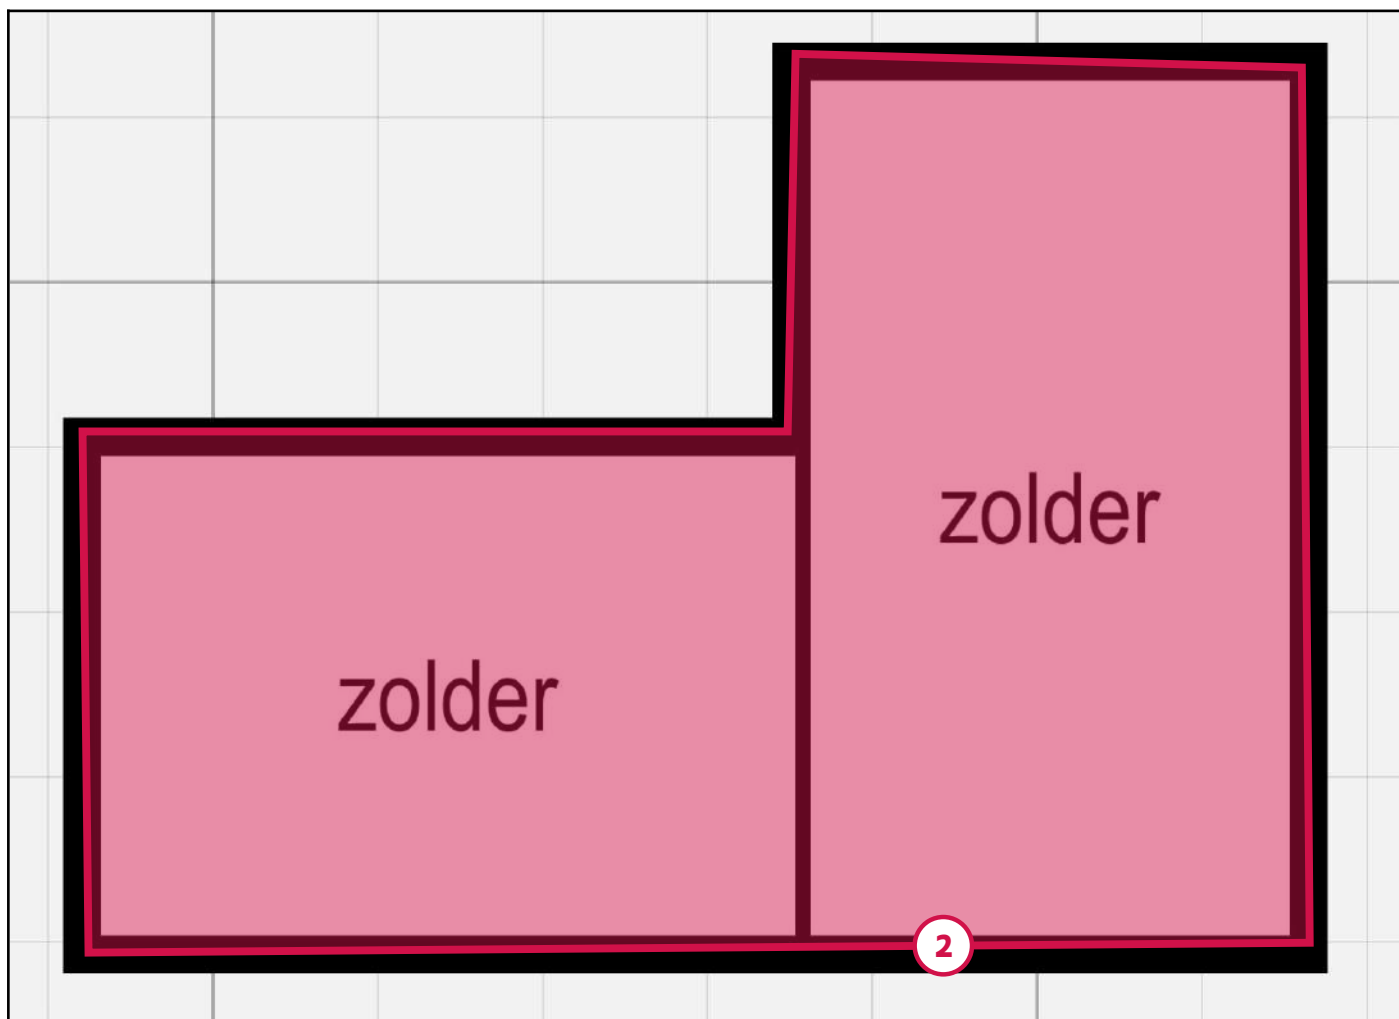
## Plan 1.1: Zolder

| Beschrijving | Type | Actie |
|---|---|---|
| 2. Bakeliet elektrische componenten | Asbestmateriaal | Dringend verwijderen |

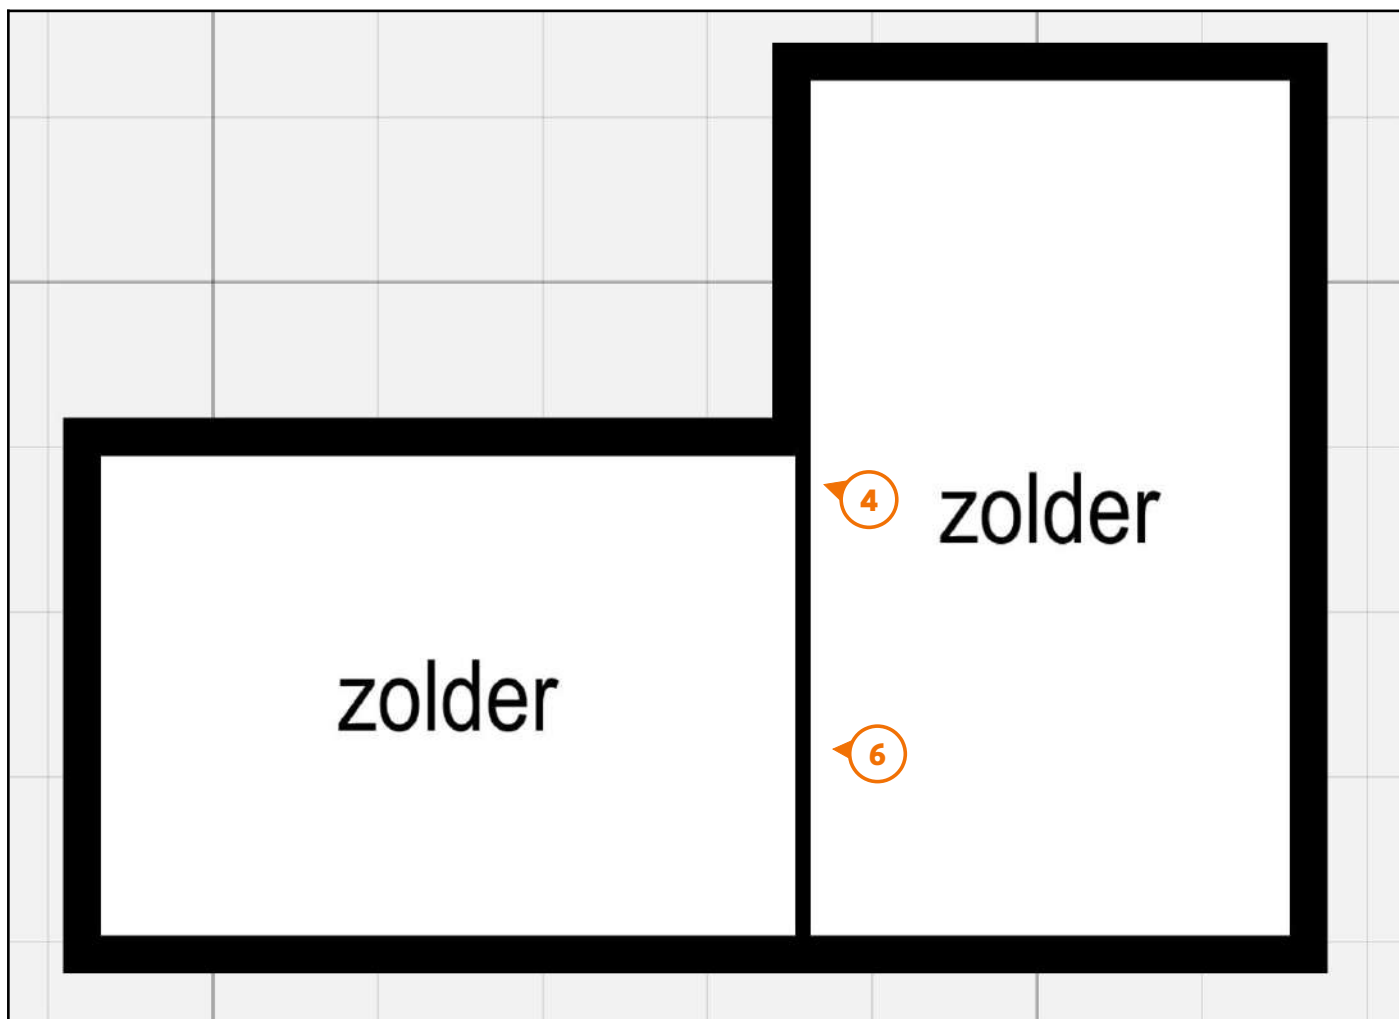
## Plan 1.2: Zolder

| Beschrijving | Type | Actie |
|---|---|---|
| 4. Schouwdeur | Asbestmateriaal | <a href="#">Verwijderen</a> |
| 6. Bakeliet schakelaars | Asbestmateriaal | <a href="#">Verwijderen</a> |

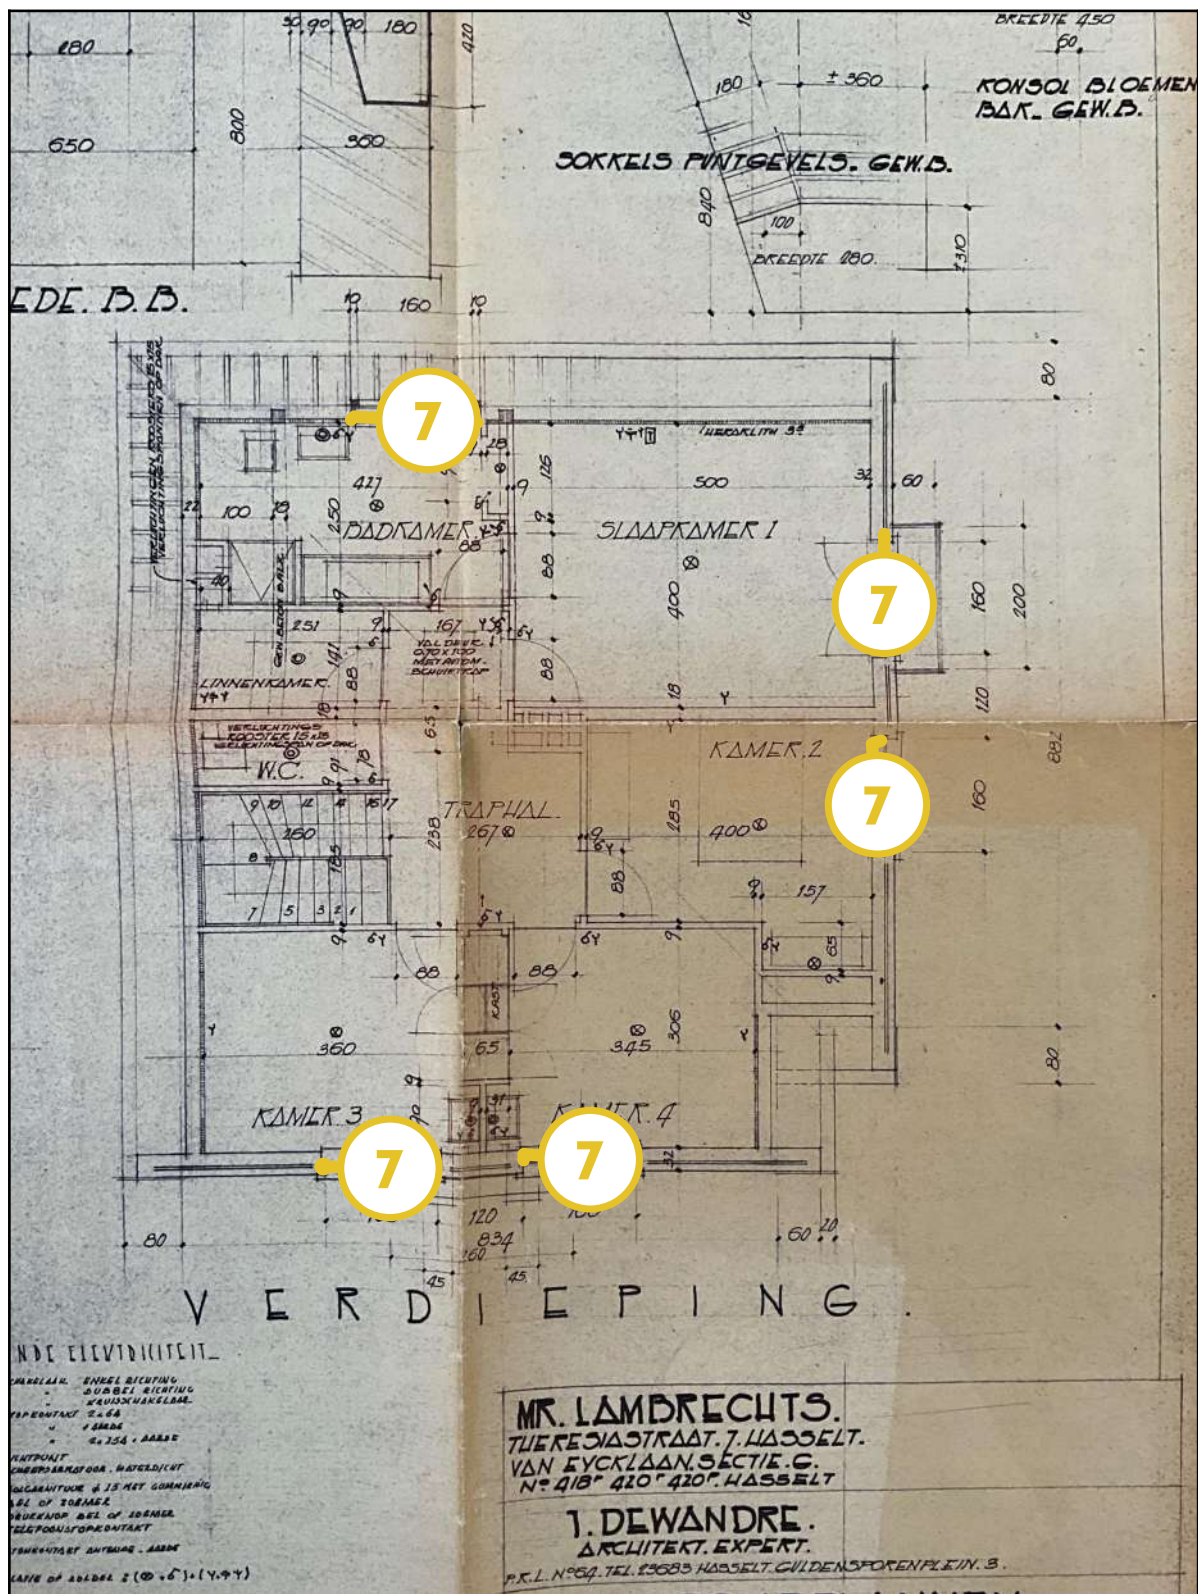
# Plan 1.3: Verdiep

7. Mastiek Ramen glas kozijn

Asbestmateriaal

Zorgvuldig beheren

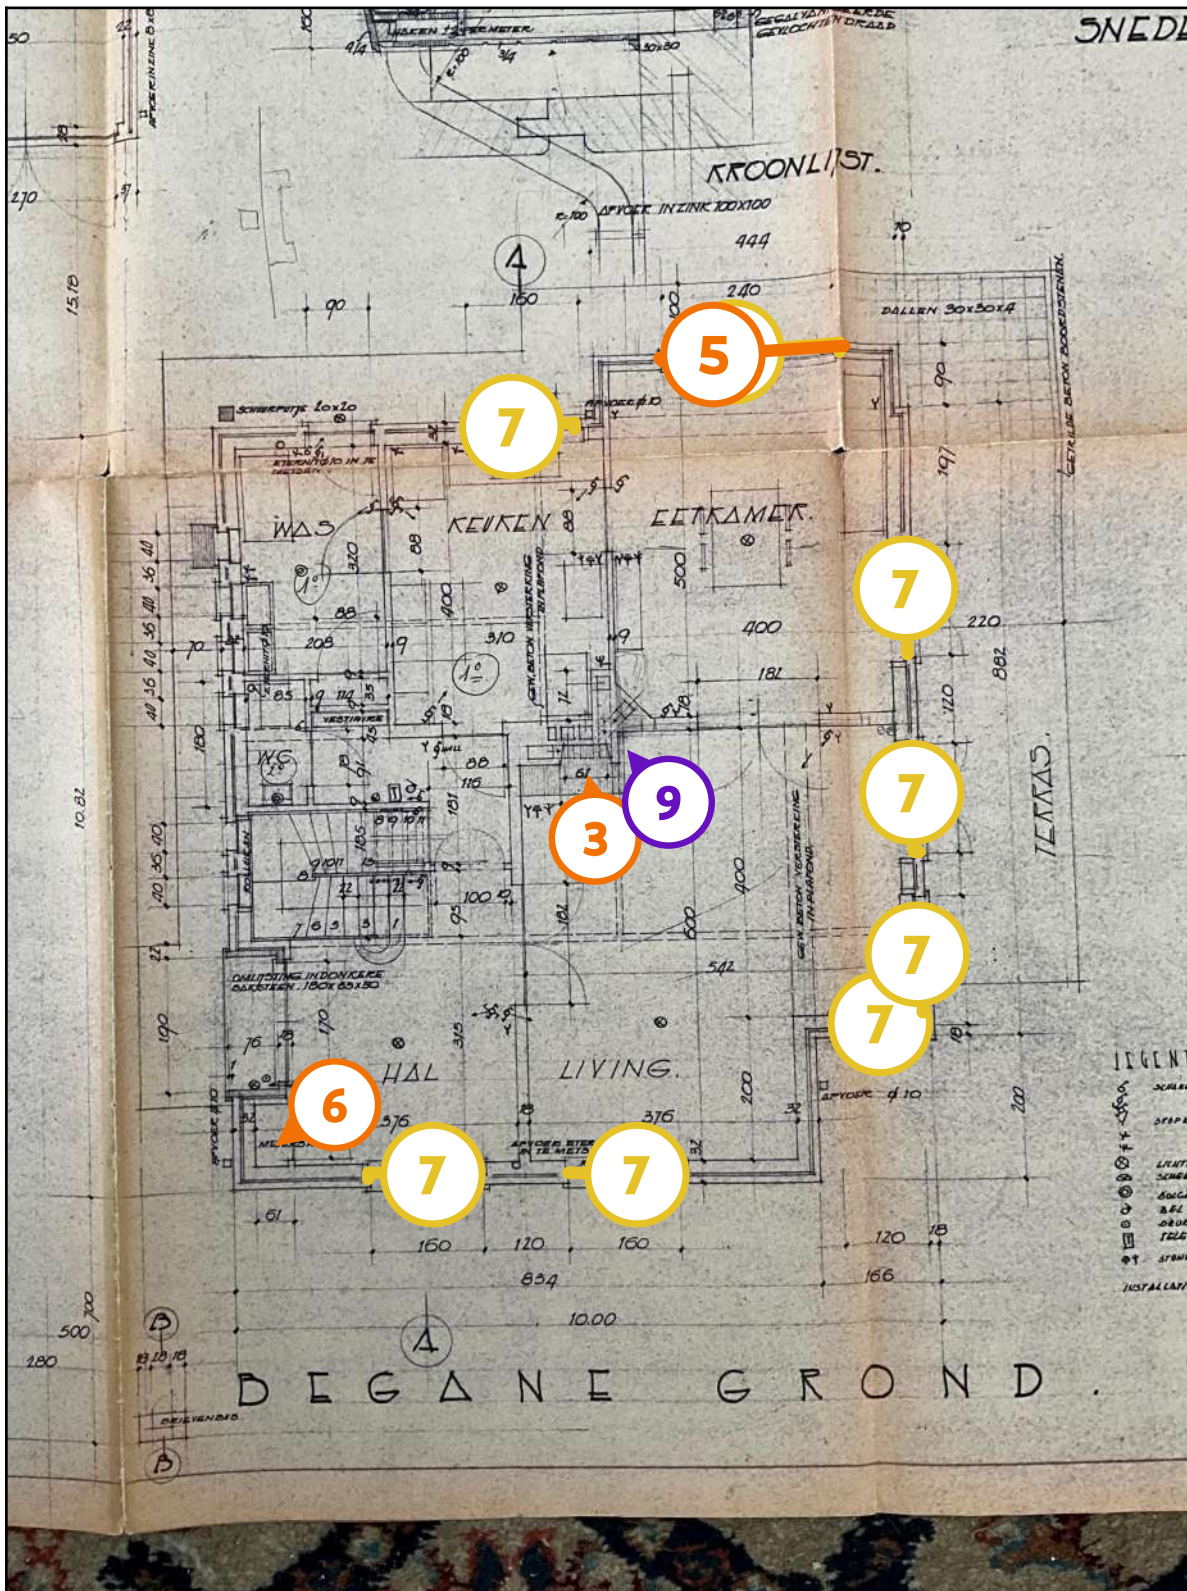
# Plan 1.7: Gelijkvloers

| 3. Koord haard | Asbestmateriaal | Verwijderen |
| 5. Mastiek raam kozijn muur | Asbestmateriaal | Verwijderen |
| 6. Bakeliet schakelaars | Asbestmateriaal | Verwijderen |
| 7. Mastiek Ramen glas kozijn | Asbestmateriaal | Zorgvuldig beheren |
| 9. Schouwen | Advies | - |

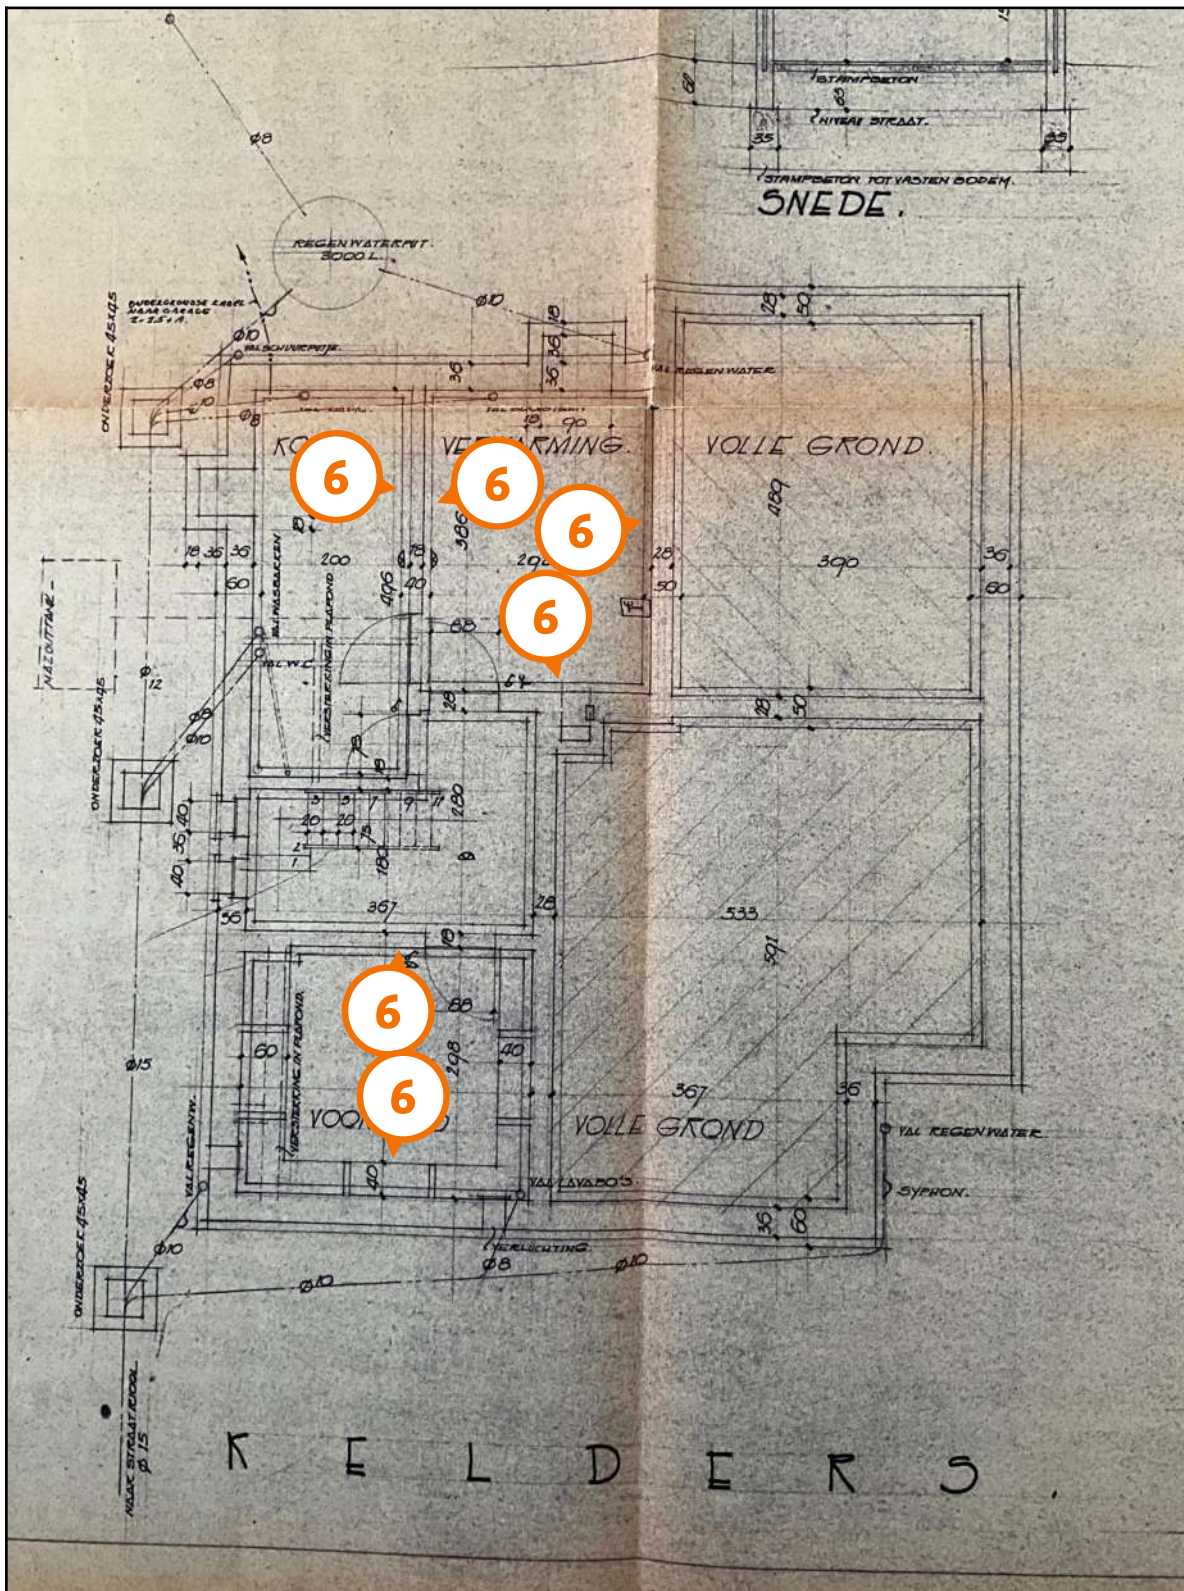
# Plan 1.11: Kelder

6. Bakeliet schakelaars

Asbestmateriaal

Verwijderen

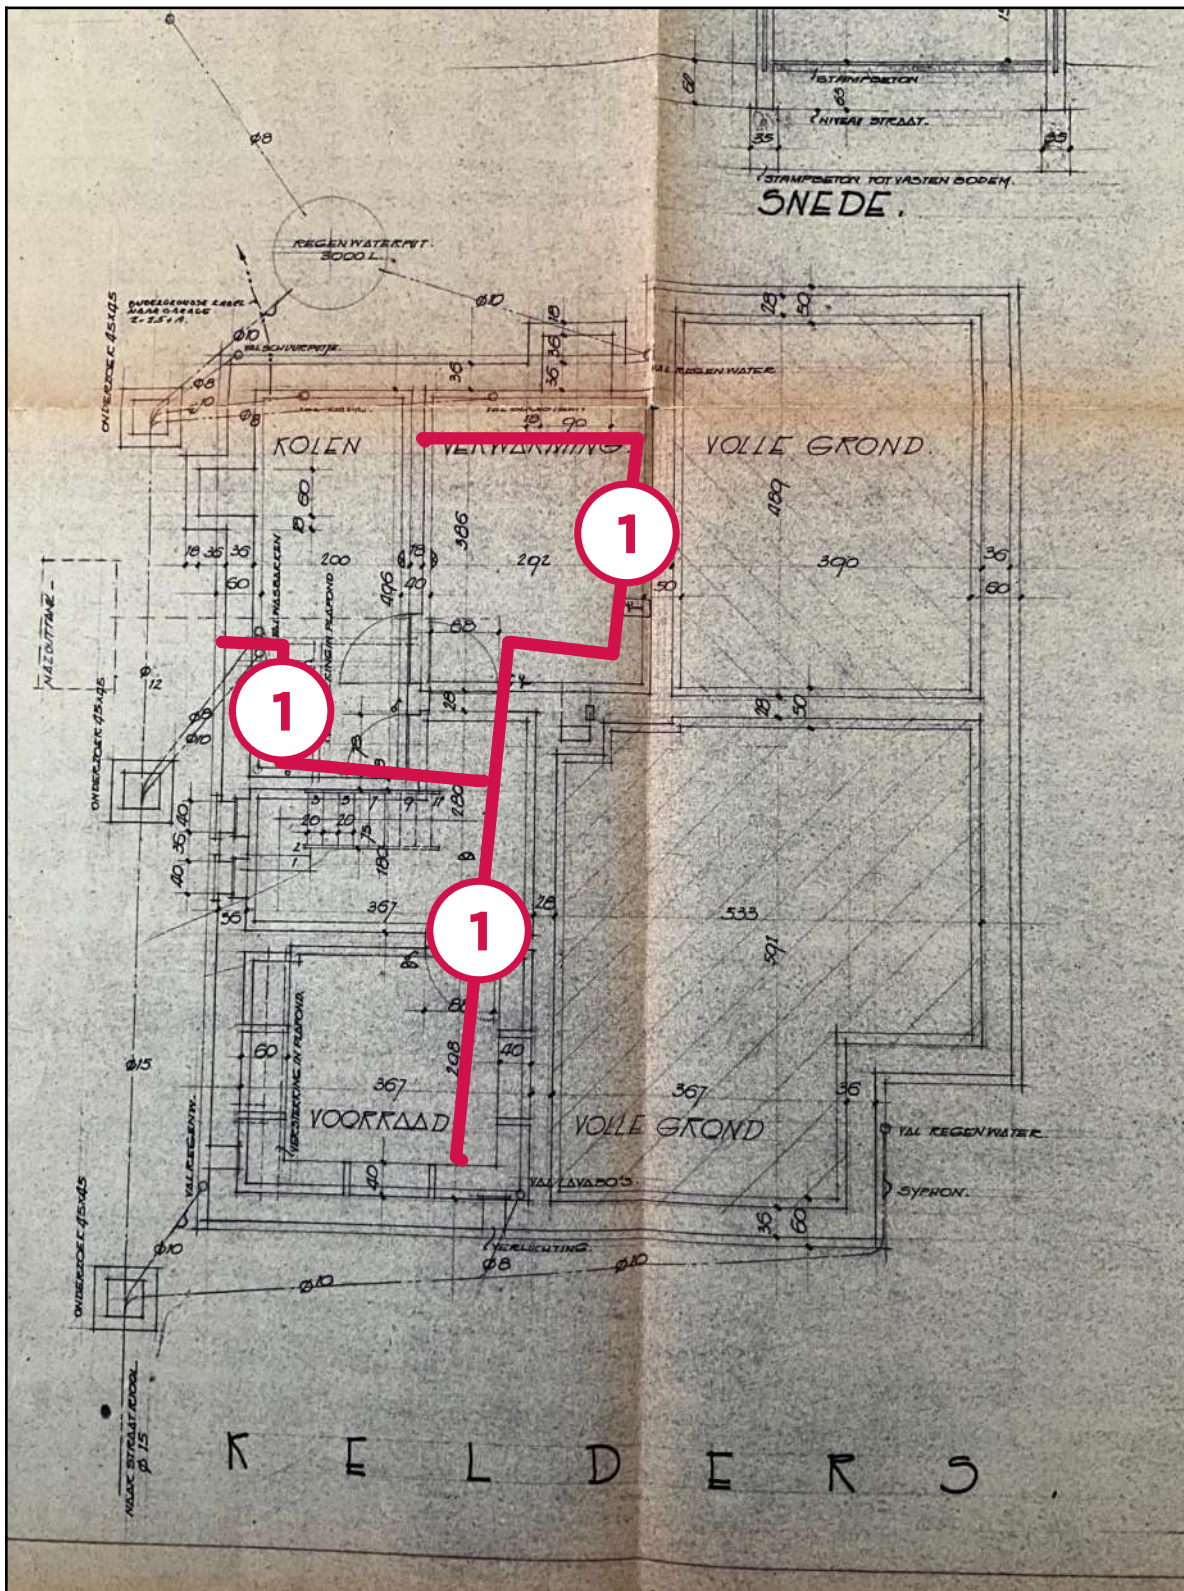
# Plan 1.12: Kelder

1. Leidingisolatie

Asbestmateriaal

Dringend verwijderen

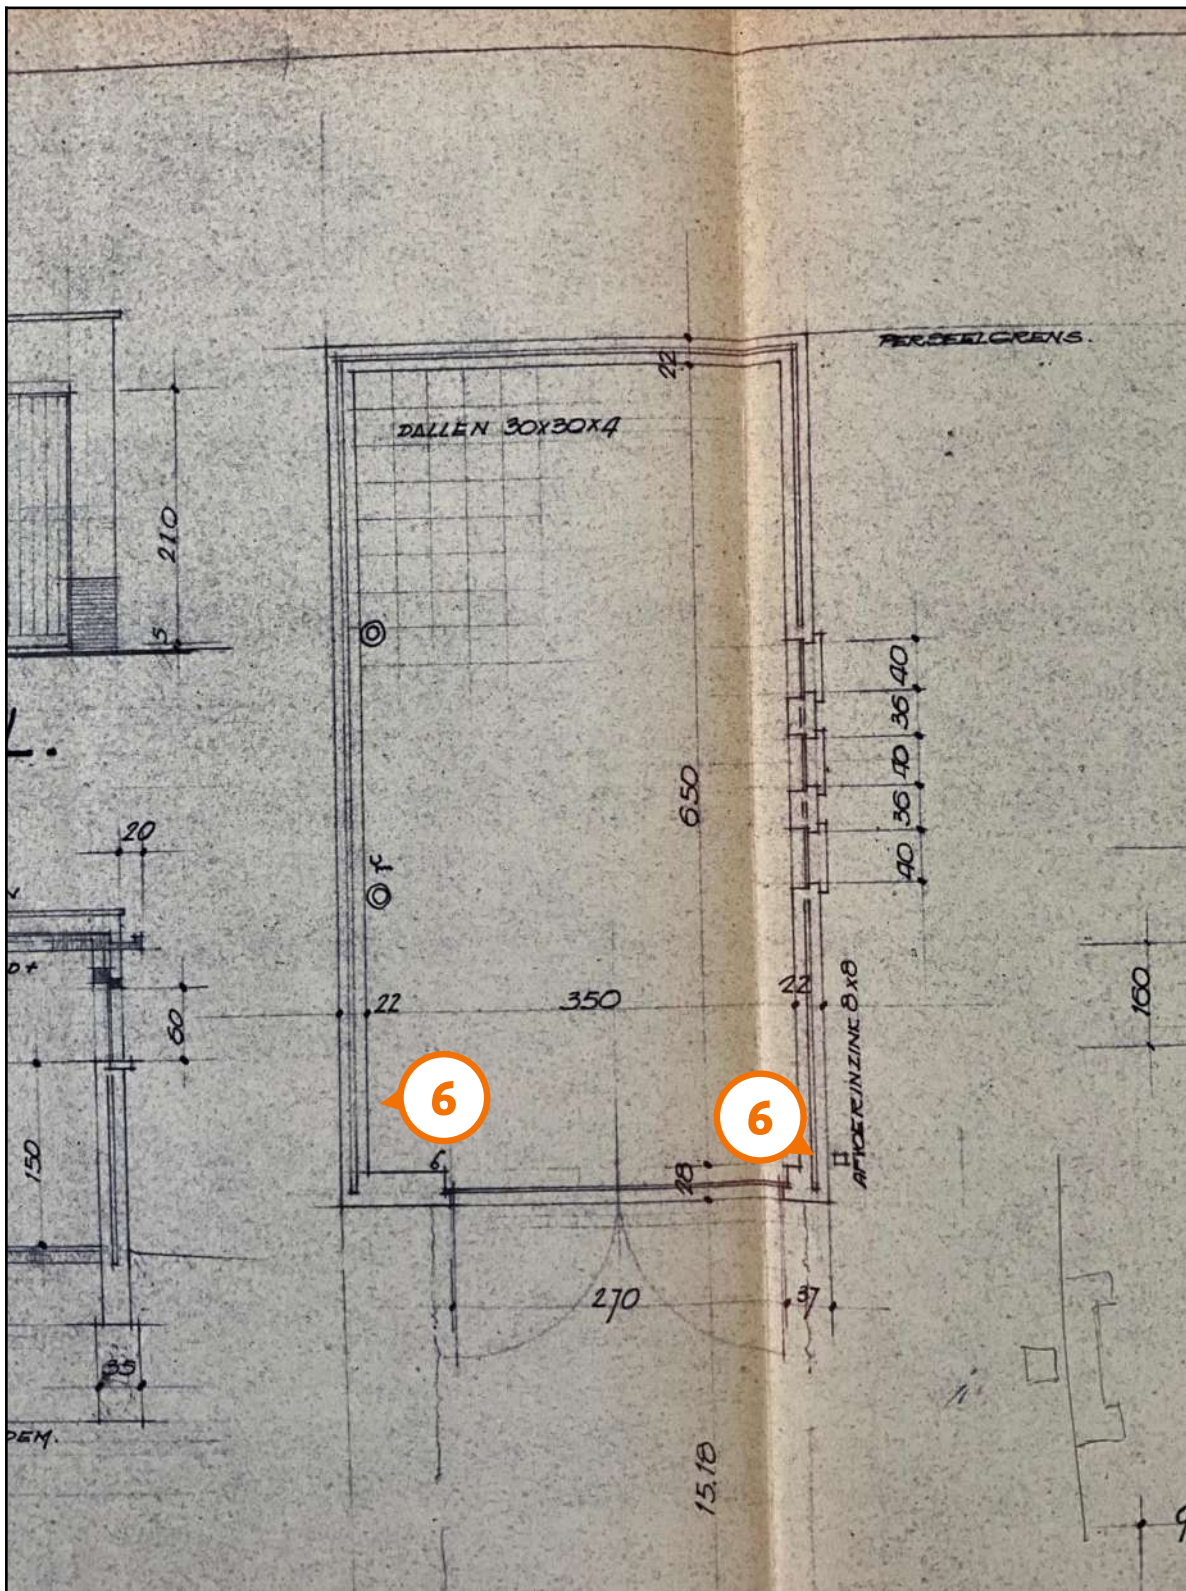
## Plan 3.1: Garage

6. Bakeliet schakelaars

Asbestmateriaal

Verwijderen

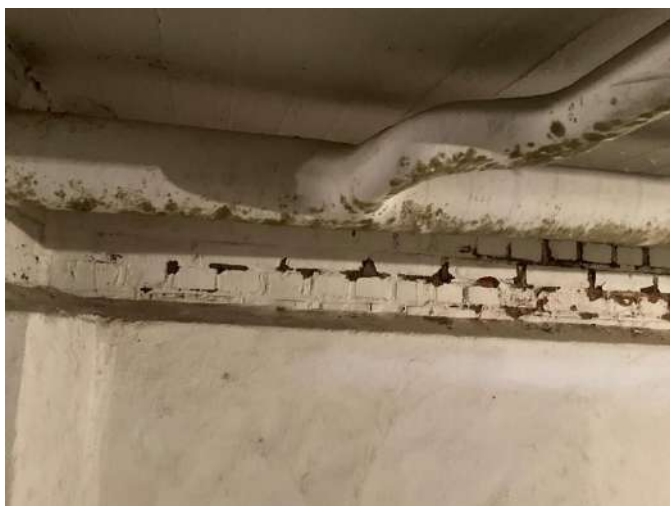
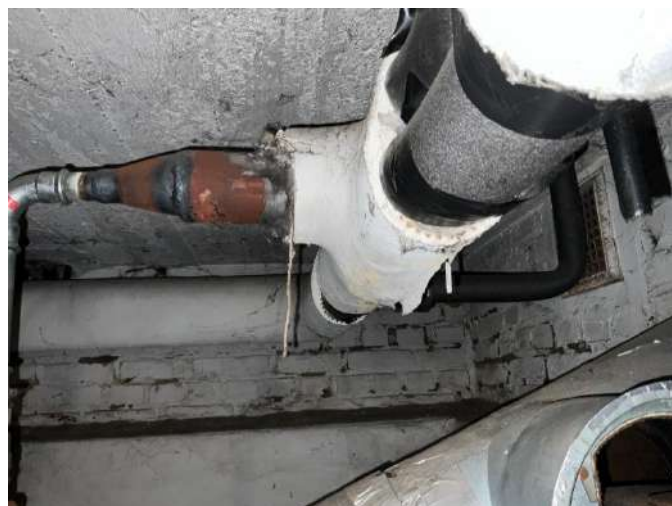
Overzichtsfoto

Detailfoto

| Eindbeoordeling materiaalrisico | Hoog materiaalrisico en/of hoge kans op vezelvrijgave |

| Gebondenheid | Categorie 2: niet-hechtgebonden met matrix |
| Asbestsoort (vezeltype) | Crocidoliet aanwezig |
| Asbestconcentratie | Hoog ( $\geq 50\%$ ) |
| Afschermingsgraad van het gehele materiaal | Geheel of deels (ook) vrij aan de binnenlucht |
| Toestand van het materiaal | Matig beschadigd, matig verweerd |

| Beschrijving | Leidingisolatie |
| Asbestmateriaal | In-situ afwerkingslagen - Thermische isolatie |

**Dringend verwijderen**

- Zorg voor een veilig beheer. Vermijd het beschadigen van het asbestmateriaal. Controleer de toestand jaarlijks op wijzigingen.
- Sluit de ruimte luchtdicht af en vermijd het betreden van de ruimte.
- Scherm in afwachting van verwijdering het asbestmateriaal af van luchtstromingen en verstoring: bijvoorbeeld door het te verpakken, te fixeren, af te dekken, signalisatie - afbakening aan te brengen, ...
- Verwijder dit asbestmateriaal zo snel mogelijk. Volg de toestand goed op.

- Hermetische zone (erkend asbestverwijderaars)  
"Risicovolle asbesttoepassingen mogen enkel door erkende asbestverwijderaars verwijderd worden. Zij werken volgens strikte veiligheidsprocedures. De verwijdering van minder risicovolle asbesttoepassingen mag ook via de methodiek van 'eenvoudige handelingen' door een aannemer of zelfstandige.

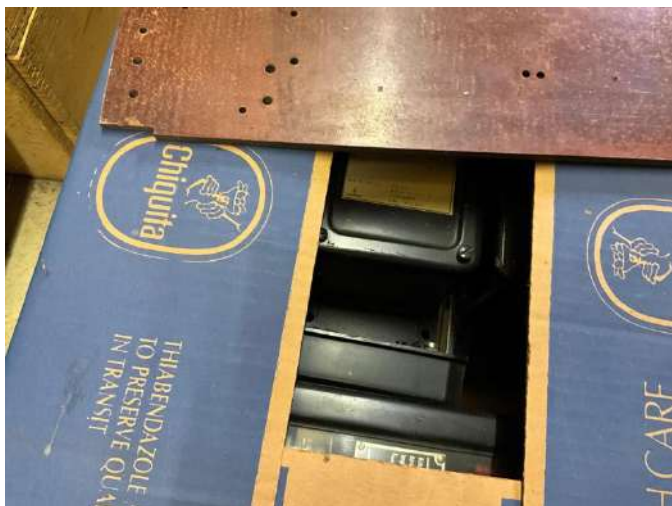
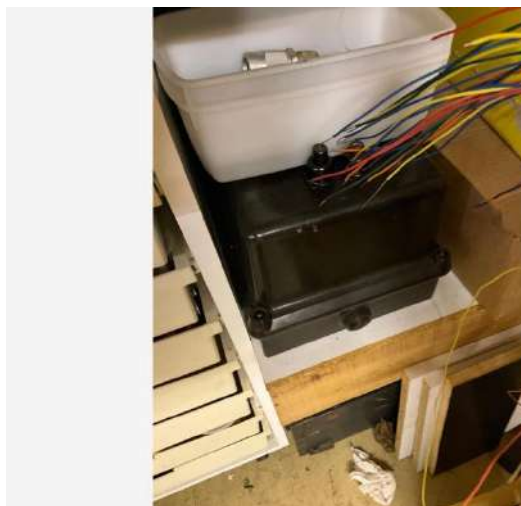
Overzichtsfoto

Detailfoto

| Beschrijving | Bakeliet elektrische componenten |
| Asbestmaterialen | <ul style="list-style-type: none"><li>• Plaat, paneel, tablet - Type Bakeliet</li></ul> |

**Dringend verwijderen**

- Scherm in afwachting van verwijdering het asbestafval af van luchtstromingen en verstoring: bijvoorbeeld door het te verpakken, te fixeren, af te dekken, signalisatie - afbakening aan te brengen, ....
- Sluit de ruimte luchtdicht af en vermijd het betreden van de ruimte in afwachting van verwijdering.
- Verwijder het asbestafval.

- Eenvoudige handelingen: mag via doe-het-zelf of door werknemer(s) met opleidingsattest eenvoudige handelingen  
"Asbest binnen een gebouw

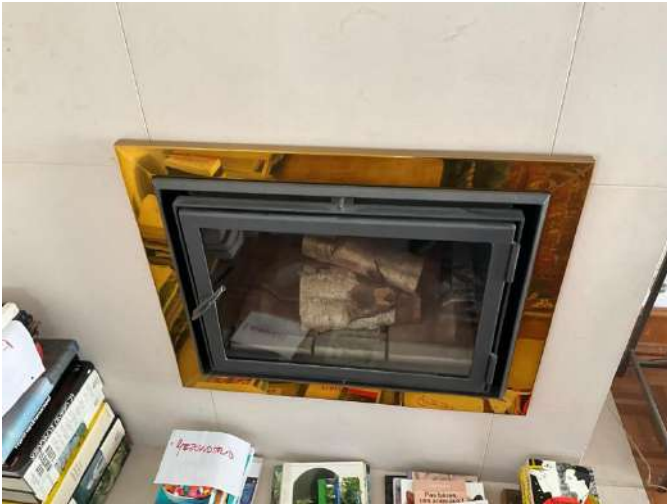
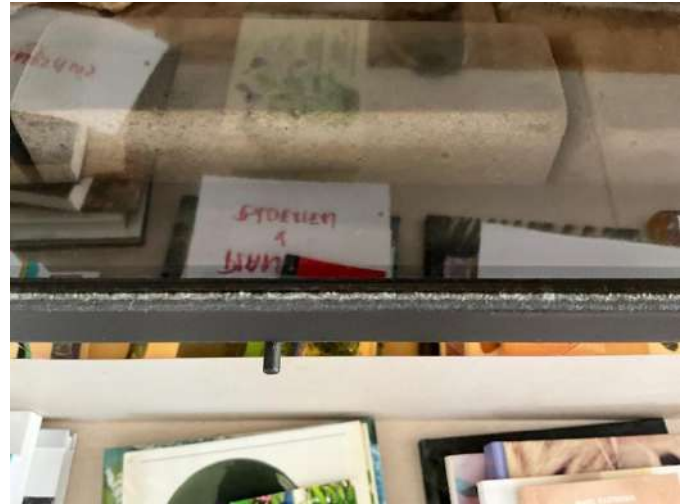
Overzichtsfoto

Detailfoto

| Eindbeoordeling materiaalrisico | Verhoogd materiaalrisico en/of verhoogde kans op vezelvrijgave |

| Gebondenheid | Categorie 3: niet-hechtgebonden met weinig of geen matrix |
| Asbestsoort (vezeltype) | Alleen chrysotiel |
| Toestand van het materiaal | Licht beschadigd, licht verweerd. Intact materiaal type Pical – asbestboard of categorie III 'gebondenheid' |

| Beschrijving | Koord haard |
| Asbestmateriaal | Koord, lint, band, strip |

Verwijderen

- Zorg voor een veilig beheer. Vermijd het beschadigen van het asbestmateriaal. Controleer de toestand jaarlijks op wijzigingen.
- Sluit de ruimte luchtdicht af en vermijd het betreden van de ruimte.
- Scherm in afwachting van verwijdering het asbestmateriaal af van luchtstromingen en verstoring: bijvoorbeeld door het te verpakken, te fixeren, af te dekken, signalisatie - afbakening aan te brengen, ...
- Verwijder dit asbestmateriaal zo snel mogelijk. Volg de toestand goed op.

- Eenvoudige handelingen: mag via doe-het-zelf of door werknemer(s) met opleidingsattest eenvoudige handelingen  
"Asbest binnen een gebouw
