ELEKTRISCHE INSTALLATIES OP LAAGSPANNING EN OP ZEER LAGE SPANNING (Boek 1 - KB 08/09/2019)

Plaats controle:	Rue des Commerçants 59 boîte 1, 1000 BRUXELLES		
EAN-code installatie:	Nc		
Tarief teller(s):	Dag		
Nummer teller(s):	70284062	DNB:	Sibelga
Index teller(s):	032788,2	Type lokaal:	Appartement
Type installatie:	Wooneenheid

Overeenkomstig de voorschriften van Boek 1 – Installaties op laagspanning en op zeer lage spanning – Interne procedure QPRO/ELE/001			
Type controle:	Controlebezoek verkoop oude huishoudelijke installatie (8.4.2)		
Datum uitvoering:	<input checked="" type="checkbox"/> Vóór 01/10/1981	<input checked="" type="checkbox"/> Na 01/10/1981 en vóór 01/06/2020	<input type="checkbox"/> Na 01/06/2020
Nota's:	Zie rubriek "VASTSTELLINGEN - Opmerkingen"		
Afwijkingen (Deel 8):	Toegepast		
Herkeuring op verslag:	/

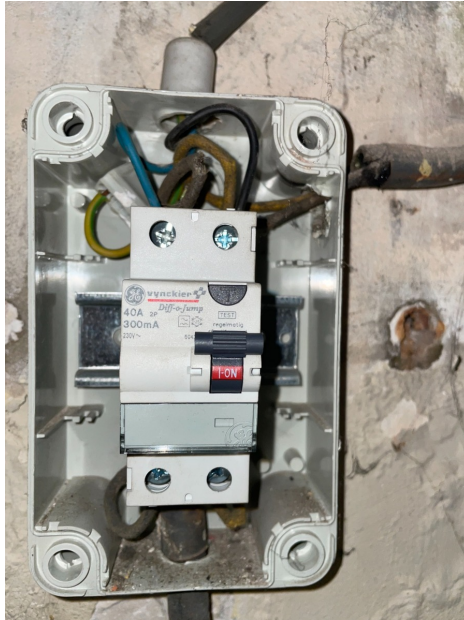
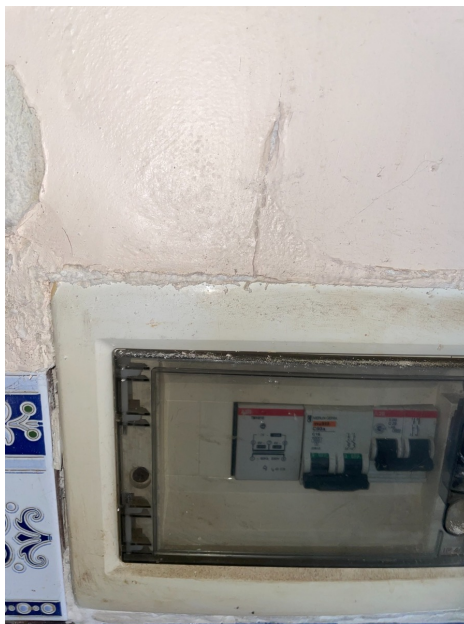
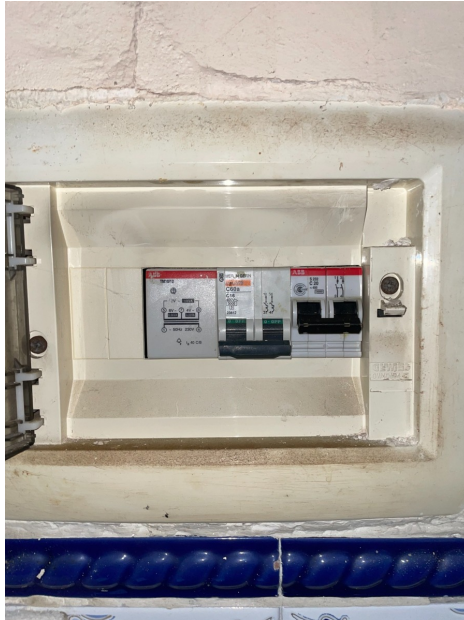
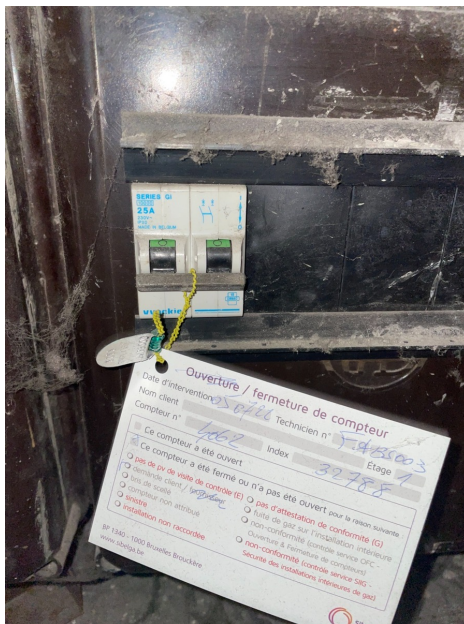
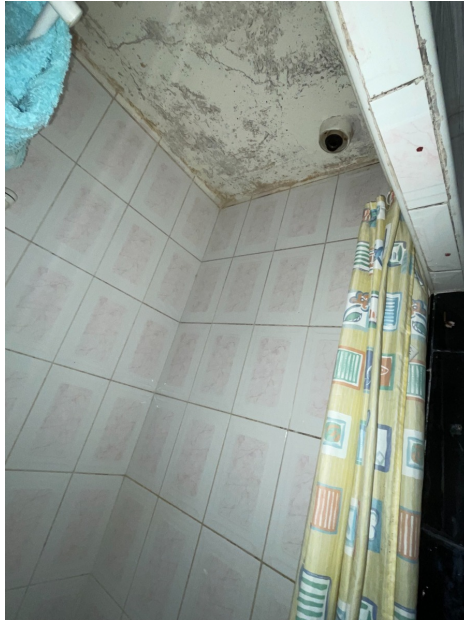
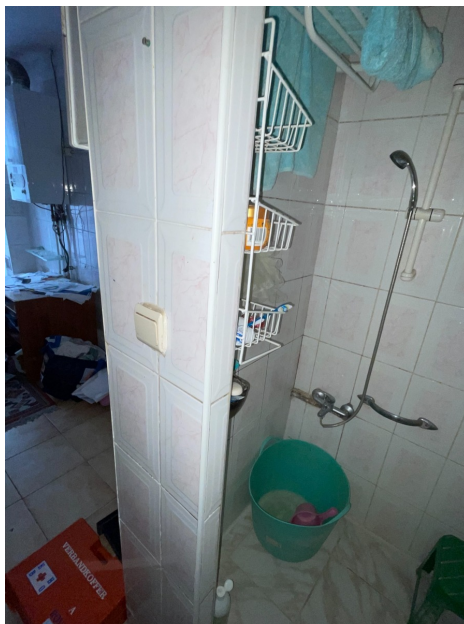
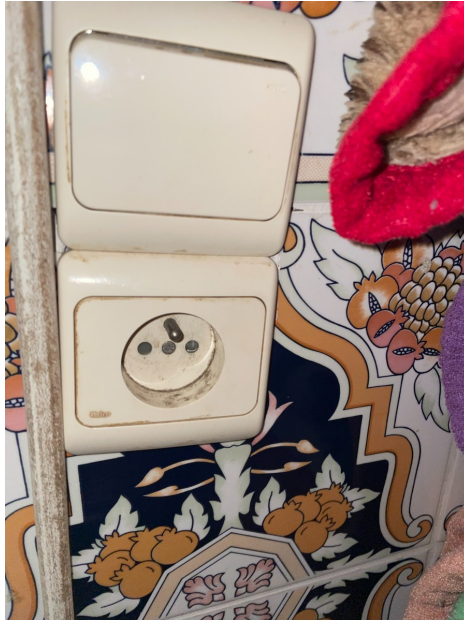
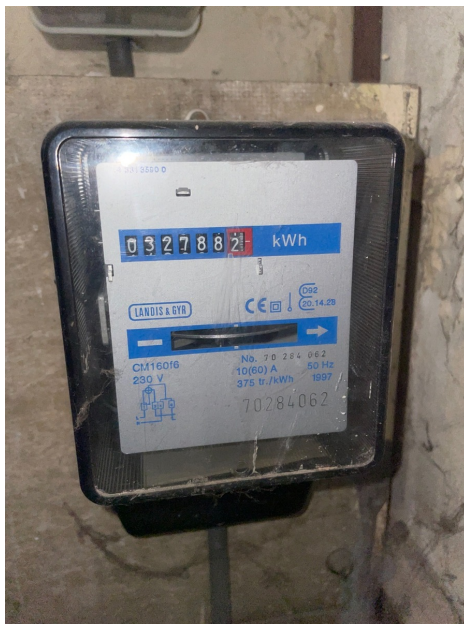
7.14. - De keuze en het gebruik van elektrisch materiaal in ruimten die een bad en/of douche bevatten zijn niet in overeenstemming met de regels van goed vakmanschap. (Boek 1, Hoofdstuk 7.1.)

- De waarde van de zeer lage veiligheidsspanning is groter dan de maximaal toegelaten spanning in de volumes van de ruimte die een bad en/of douche bevat om te voldoen aan de bescherming tegen elektrische schokken bij onrechtstreekse aanraking (12V AC in volumes 0 en 1, 25V AC in volume 2 en in de ruimte). (Boek 1, Onderafdeling 7.1.4.2.)
- De IP-beschermingsgraad voor het toegelaten materiaal in de ruimte die een bad en/of douche bevat is ontoereikend (minimaal IPX4 in volumes 1 en 2, minimaal IPX1 in de ruimte). (Boek 1, Onderafdeling 7.1.5.1.)

Uitleg: Voir photo
