# Asbestinventarisatietest

Breeërsteenweg 401, 3640 Kinrooi

Attestnummer : 20241012-000109.000

Uitgegeven op : 12.10.2024

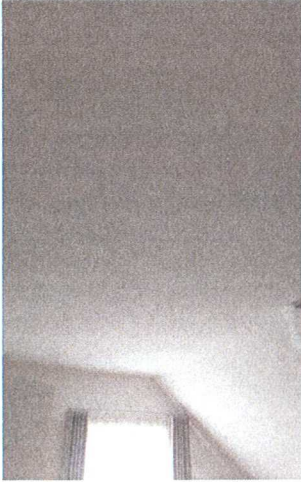
# Fiche 1: Gyproc plafond

Deels plafonds bestaan uit gyproc platen, niet asbestverdacht.

Vaststelling & expertise (niet-asbestverdacht)

**Geen asbest**

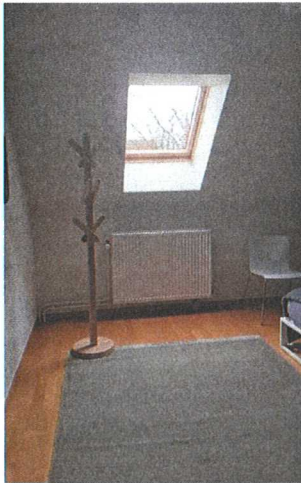
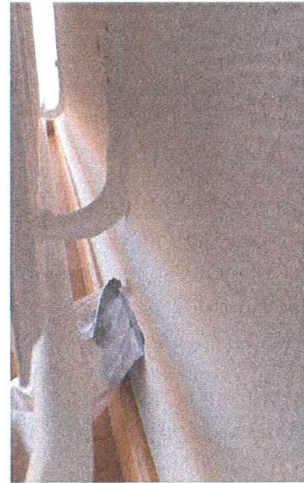
## Fiche 2: Pleister muren

Geen asbest

#	Type	Referentie	Resultaat
2.1	Mengmonster	Mm01	Geen asbest

Beschrijving	Pleister muren
Omgeving	Binnen
Primaire drager	Binnenwand
Bindmiddel van materiaal	Gips - kalk
Gebondenheid op basis van bindmiddel	Niet-hechtgebonden
Hoeveelheid (oppervlakte - dikte - aantal)	• 400,00 m <sup>2</sup> - 1,00 cm - 1 stuk
Totaal volume	4,00 m <sup>3</sup>
Identificatiemethode	Vaststelling met monstername
Destructieve handeling voor identificatie	Nee

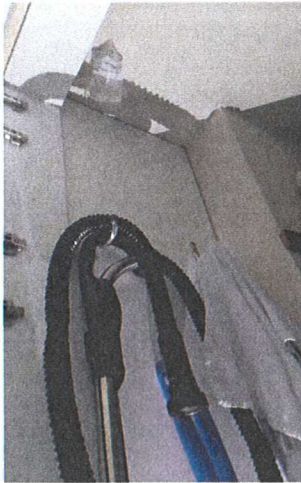
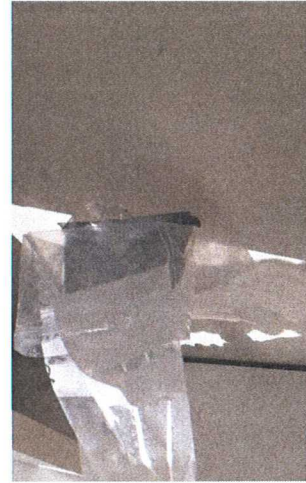
## Fiche 3: Pleister plafond

Geen asbest

#	Type	Referentie	Resultaat
3.1	Mengmonster	Mm02	Geen asbest

Beschrijving	Pleister plafond
Omgeving	Binnen
Primaire drager	Plafond
Bindmiddel van materiaal	Gips - kalk
Gebondenheid op basis van bindmiddel	Niet-hechtgebonden
Hoeveelheid (oppervlakte - dikte - aantal)	• 90,00 m <sup>2</sup> - 1,00 cm - 1 stuk
Totaal volume	0,90 m <sup>3</sup>
Identificatiemethode	Vaststelling met monstername
Destructieve handeling voor identificatie	Nee

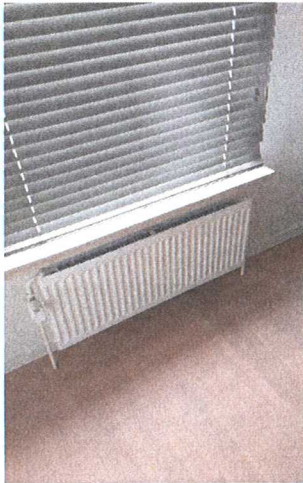
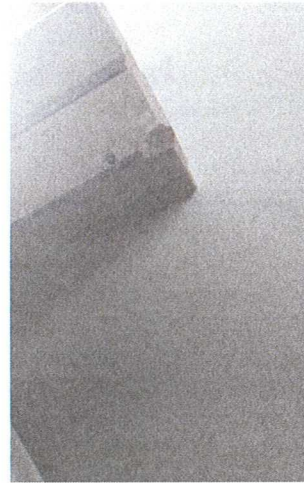
## Fiche 4: Raamtablet

Geen asbest

#	Type	Referentie	Resultaat
4.1	Puntmonster	Mm03	Geen asbest

Beschrijving	Raamtablet
Omgeving	Binnen
Primaire drager	Wandopening verticaal (raam, deur, ...)
Bindmiddel van materiaal	Cement
Gebondenheid op basis van bindmiddel	Hecht
Hoeveelheid (oppervlakte - dikte - aantal)	• 0,10 m <sup>2</sup> - 5,00 cm - 1 stuk
Totaal volume	0,005 m <sup>3</sup>
Identificatiemethode	Vaststelling met monstername
Destructieve handeling voor identificatie	Nee
