Asbestinventarisatetest

Zandstraat 82, 9900 Eeklo

Attestnummer : **20240923-000131.000**

Asbestveilig

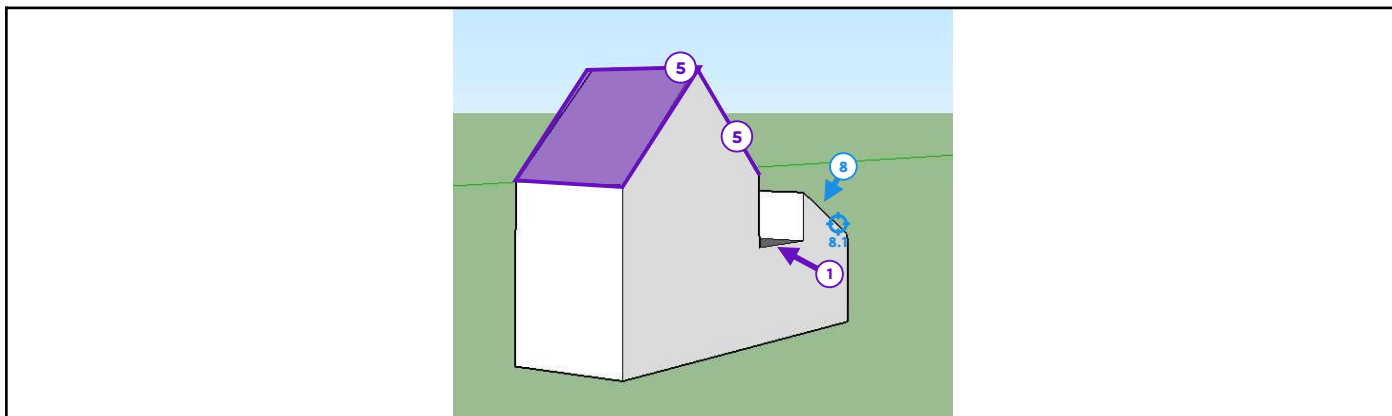
Plan 1.1: Vooraanzicht

Beschrijving	Type	Actie
1. Epdm plat dak	Advies	-
5. Onderdak hoofdgebouw (niet aanwezig)	Advies	-
8. Onderdak uitbouw	Geen asbest	-
8.1 Code: M2	Puntmonster	-

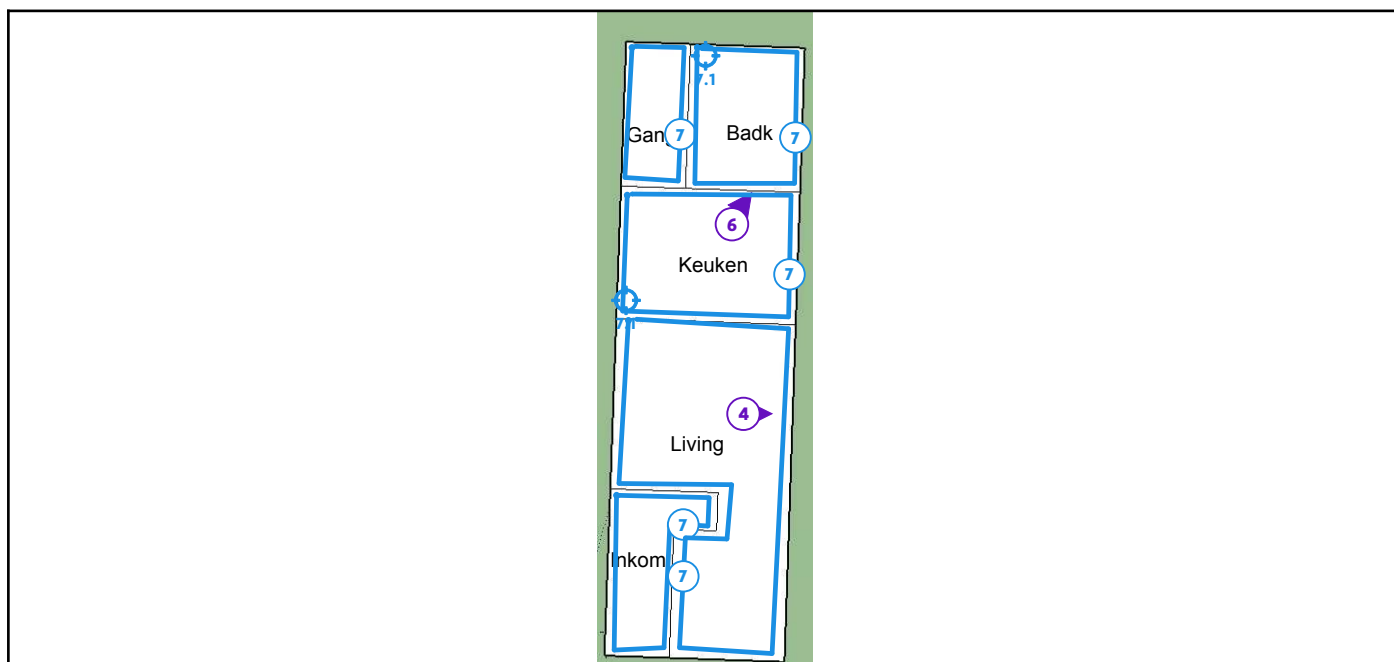
Plan 1.2: Gelijkvloers

Beschrijving	Type	Actie
4. Koord kachel living	Advies	-
6. Anti-dreun pompsteen keuken	Advies	-
7. Pleisterwerk muren	Geen asbest	-
7.1 Code: M1	Mengmonster	-

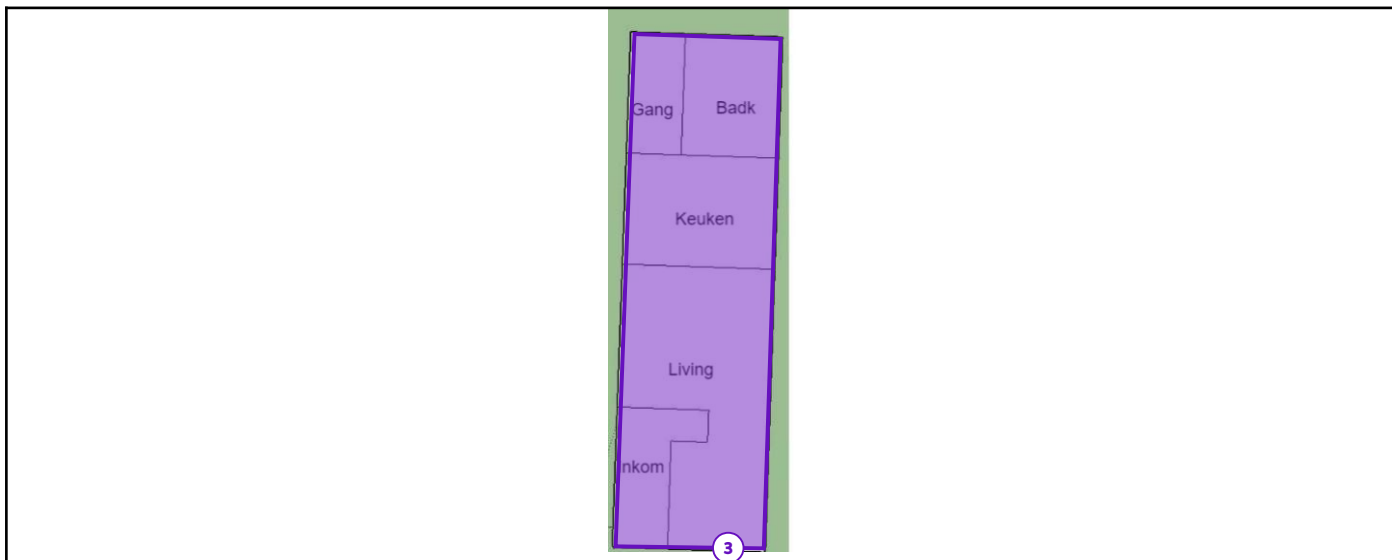
Plan 1.3: Gelijkvloers kopie

Beschrijving	Type	Actie
3. Plafonds (zonder pleisterwerk)	Advies	-

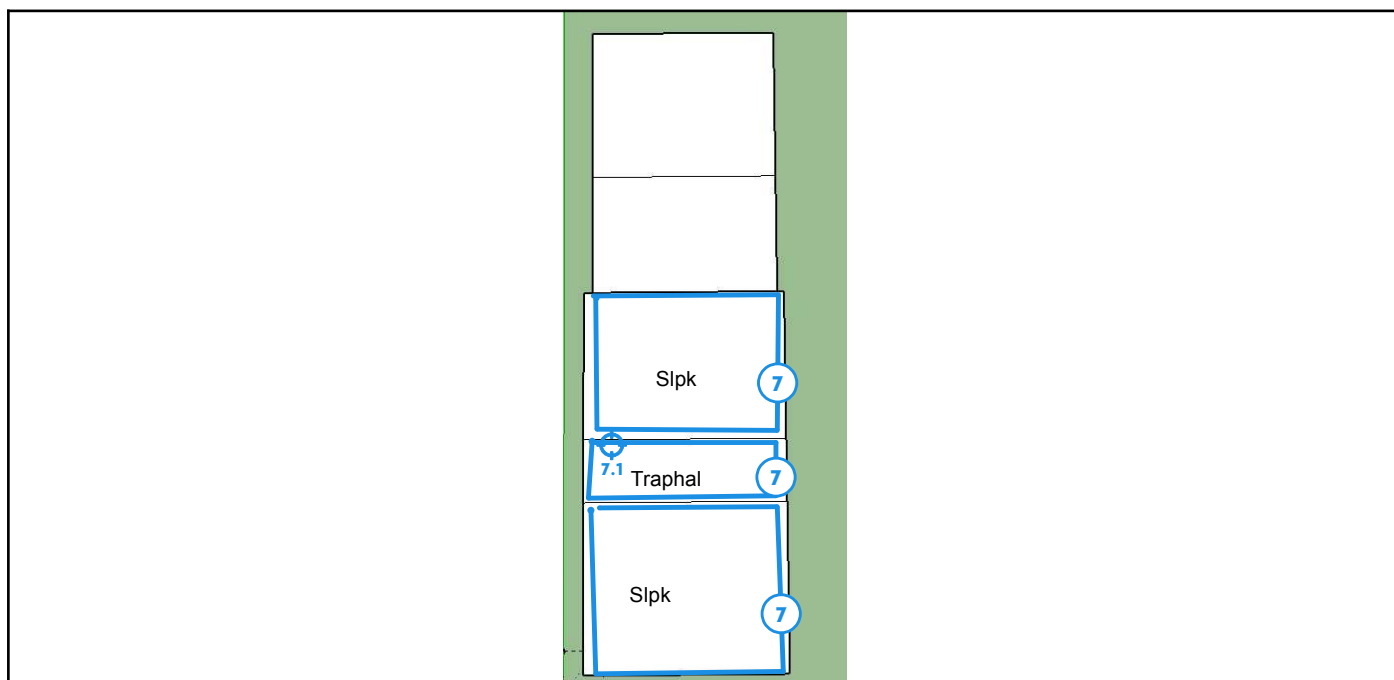
Plan 1.4: Verdieping

Beschrijving	Type	Actie
7. Pleisterwerk muren	Geen asbest	-
7.1 Code: M1	Mengmonster	-

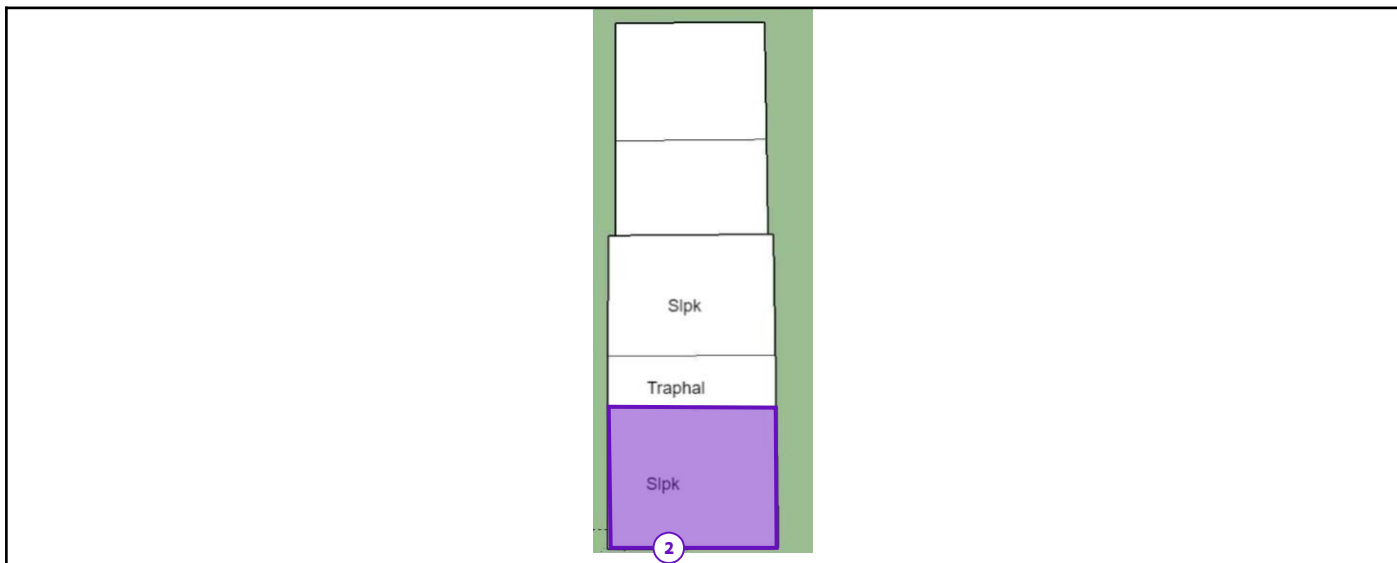
Plan 1.5: Verdieping kopie

Beschrijving	Type	Actie
2. Vloerzeil slaapkamer	Advies	-

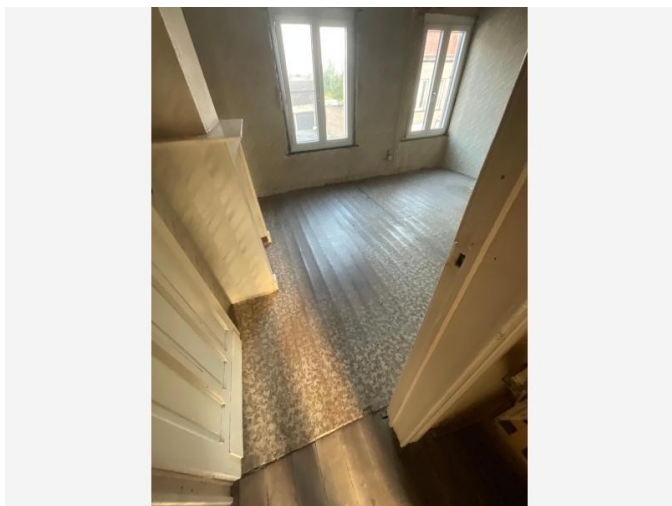
Vrije foto

Ephem is een toepassing die niet asbestverdacht is.

Identificatiemethode	Vaststelling & expertise (niet-asbestverdacht)
----------------------	--

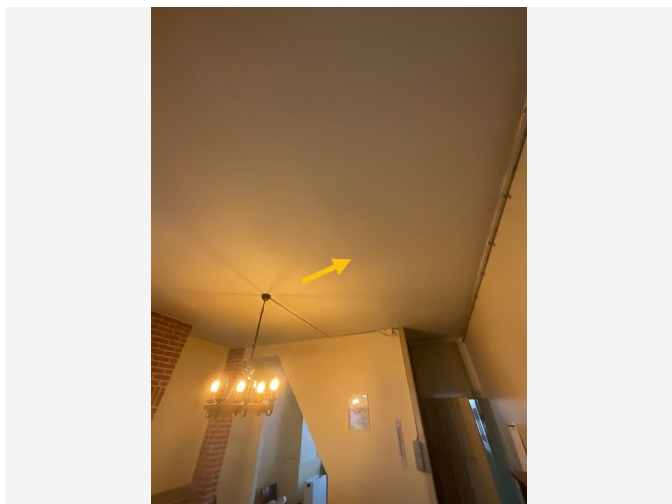
Vrije foto

Door ervaring kan de deskundige besluiten dat deze toepassing niet asbestverdacht is.

Identificatiemethode	Vaststelling & expertise (niet-asbestverdacht)
(Asbest)materiaal	Prefab - afwerking - Vloerzeil

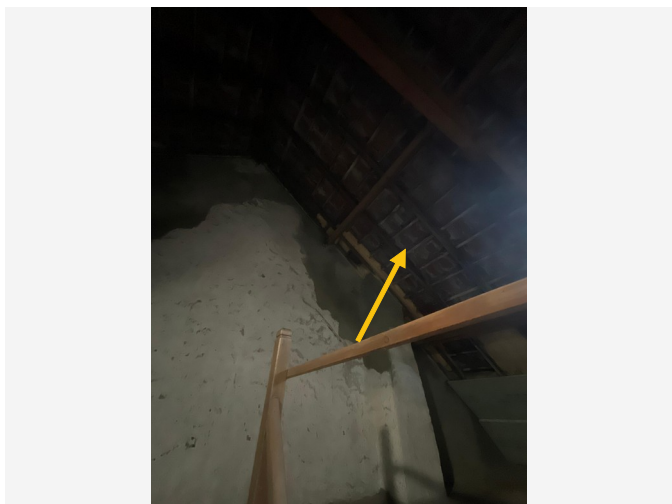
Vrije foto

Door ervaring kan de deskundige besluiten dat deze toepassing niet asbestverdacht is.

Identificatiemethode	Vaststelling & expertise (niet-asbestverdacht)
(Asbest)materiaal	Koord, lint, band, strip

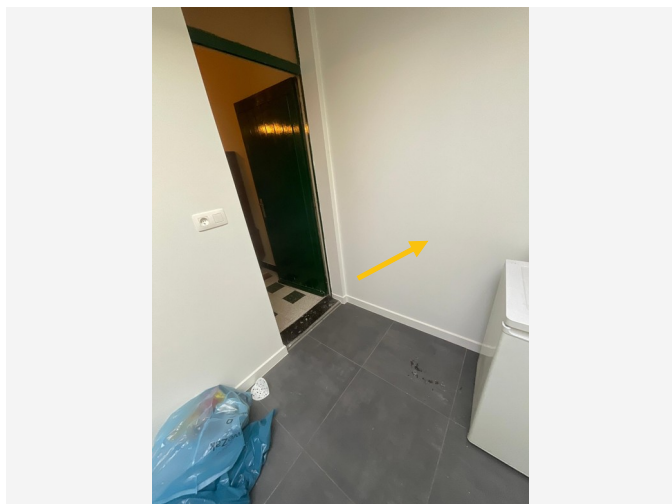
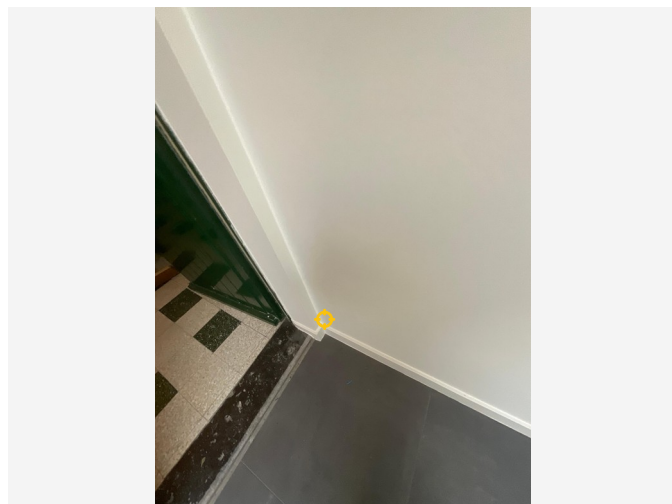
Geen asbest

#	Type	Referentie	Resultaat
7.1	Mengmonster	M1	Geen asbest

Beschrijving	Pleisterwerk muren
Omgeving	Binnen
Primaire drager	Binnenwand
Bindmiddel van materiaal	Gips - kalk
Gebondenheid op basis van bindmiddel	Niet-hechtgebonden
Hoeveelheid (oppervlakte - dikte - aantal)	• 281,00 m ² - 1,00 cm - 1 stuk
Totaal volume	2,81 m ³
Identificatiemethode	Vaststelling met monsternamen
Destructieve handeling voor identificatie	Nee

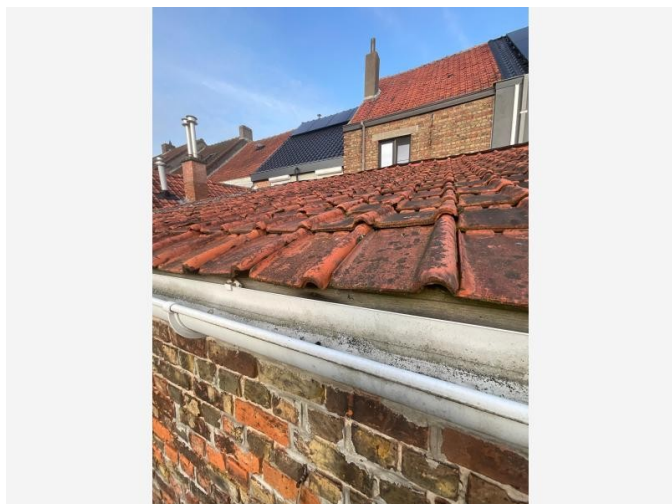
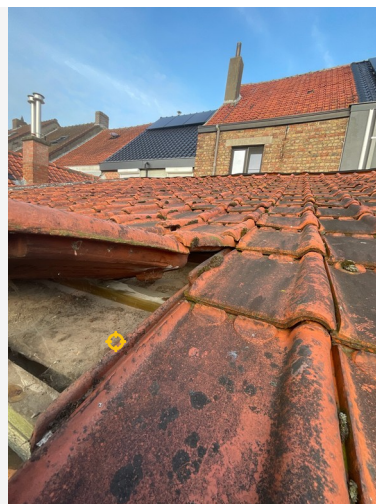
Fiche 8: Onderdak uitbouw

Geen asbest

#	Type	Referentie	Resultaat
8.1	Puntmonster	M2	Geen asbest

Beschrijving	Onderdak uitbouw
Omgeving	Buiten
Primaire drager	Schuin dak
Bindmiddel van materiaal	Cement
Gebondenheid op basis van bindmiddel	Hecht
Hoeveelheid (oppervlakte - dikte - aantal)	• 22,00 m ² - 0,30 cm - 1 stuk
Totaal volume	0,066 m ³
Identificatiemethode	Vaststelling met monstername
Destructieve handeling voor identificatie	Nee
