## Keuringsverslag van een elektrische laagspanning- en zeer lage spanningsinstallatie

Straatnaam Rostijnenstraat  
Huisnummer 18  
Busnummer  
Postcode 9080  
Gemeente Lochristi  
Land België

Controlebezoek van een huishoudelijke installatie volgens (KB 08/09/2019) - AREI Boek 1- 6.5. en 4.2.4.3.

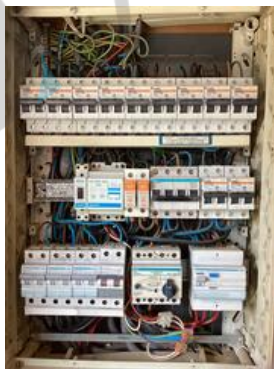
Afbeelding schakel- en verdeelbord:

- 15.05 De deur en/of afschermplaat van het schakelbord dient (terug)geplaatst worden. Aanraking van onder spanning staande delen mogelijk. (Boek 1 Afdeling 5.1.4. en 5.3.5.1.A. en 4.2.2.3.)

- 15.09 De genaakbare, naakte onder spanning staande delen zijn onvoldoende afgeschermd. (Boek 1 Afdeling 5.1.4. en 4.2.2.3.)
- 15.10 Niet gebruikte invoeringen van het verdeelbord zijn niet correct of onvoldoende afgedicht. (Boek 1 Afdeling 5.1.4. en 4.2.2.3.)

- 15.11 Interne verbindingen en/of doorsnede van de verdeelrails en verbindingen in het bord zijn onvoldoende. (Boek 1 Onderafdeling 4.4.1.1. en 4.4.1.5.) Automaten zijn met 1 fase achter de 30ma en 1 fase achter de 300ma
