## Controlebezoek – Periodiek [Hfst 6.5]

**Verslagnummer:** 32/14132024/40591/1/1

Molenberglaan 19, 9080, Lochristi (België)

**Datum van de keuring:** 14/11/2024

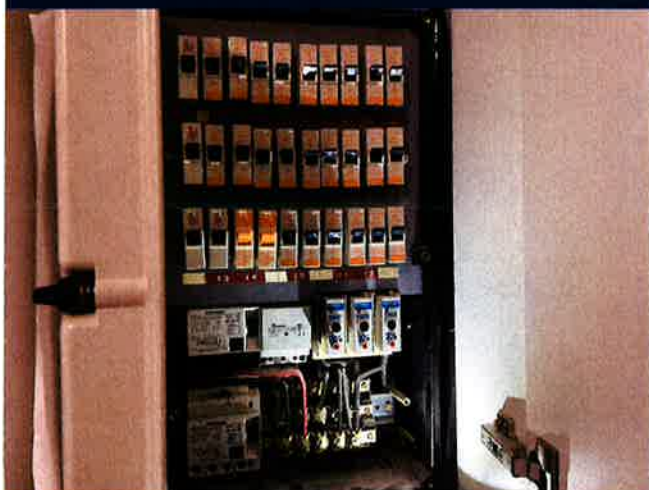
### Elektrisch bord

- Locatie:** oa hoofdequipotentiaal
- Het verdeelbord is onvoldoende gemarkeerd. Individuele markering, voedingsspanning en/of gevarendriehoek ontbreken. - oAfd 3.1.3.3; Afd 9.4.1

- De beschermingsgraad van de ruimte moet ten minste IPXX-D zijn voor ruimtes publiek toegankelijk en IPXX-B voor gewone ruimtes. – oAfd 4.2.2.3
  - Het elektrische bord beschikt niet over een afdoende beschermingsplaat [oAfd 5.3.5.1]

- De houders van de penautomaten zijn niet uitgerust met een kaliberstuk. – oAfd 5.3.5.5.a
  - De vermeldingen tegen overstromen op de beschermingstoestellen zijn niet zichtbaar. – oAfd 5.3.5.5; Afd 8.2.1
