# Asbestinventarisatetest

Leo Bruggemanstraat 3, 9940 Evergem

Attestnummer : **20230803-000297.000**

Uitgegeven op : **03.08.2023**

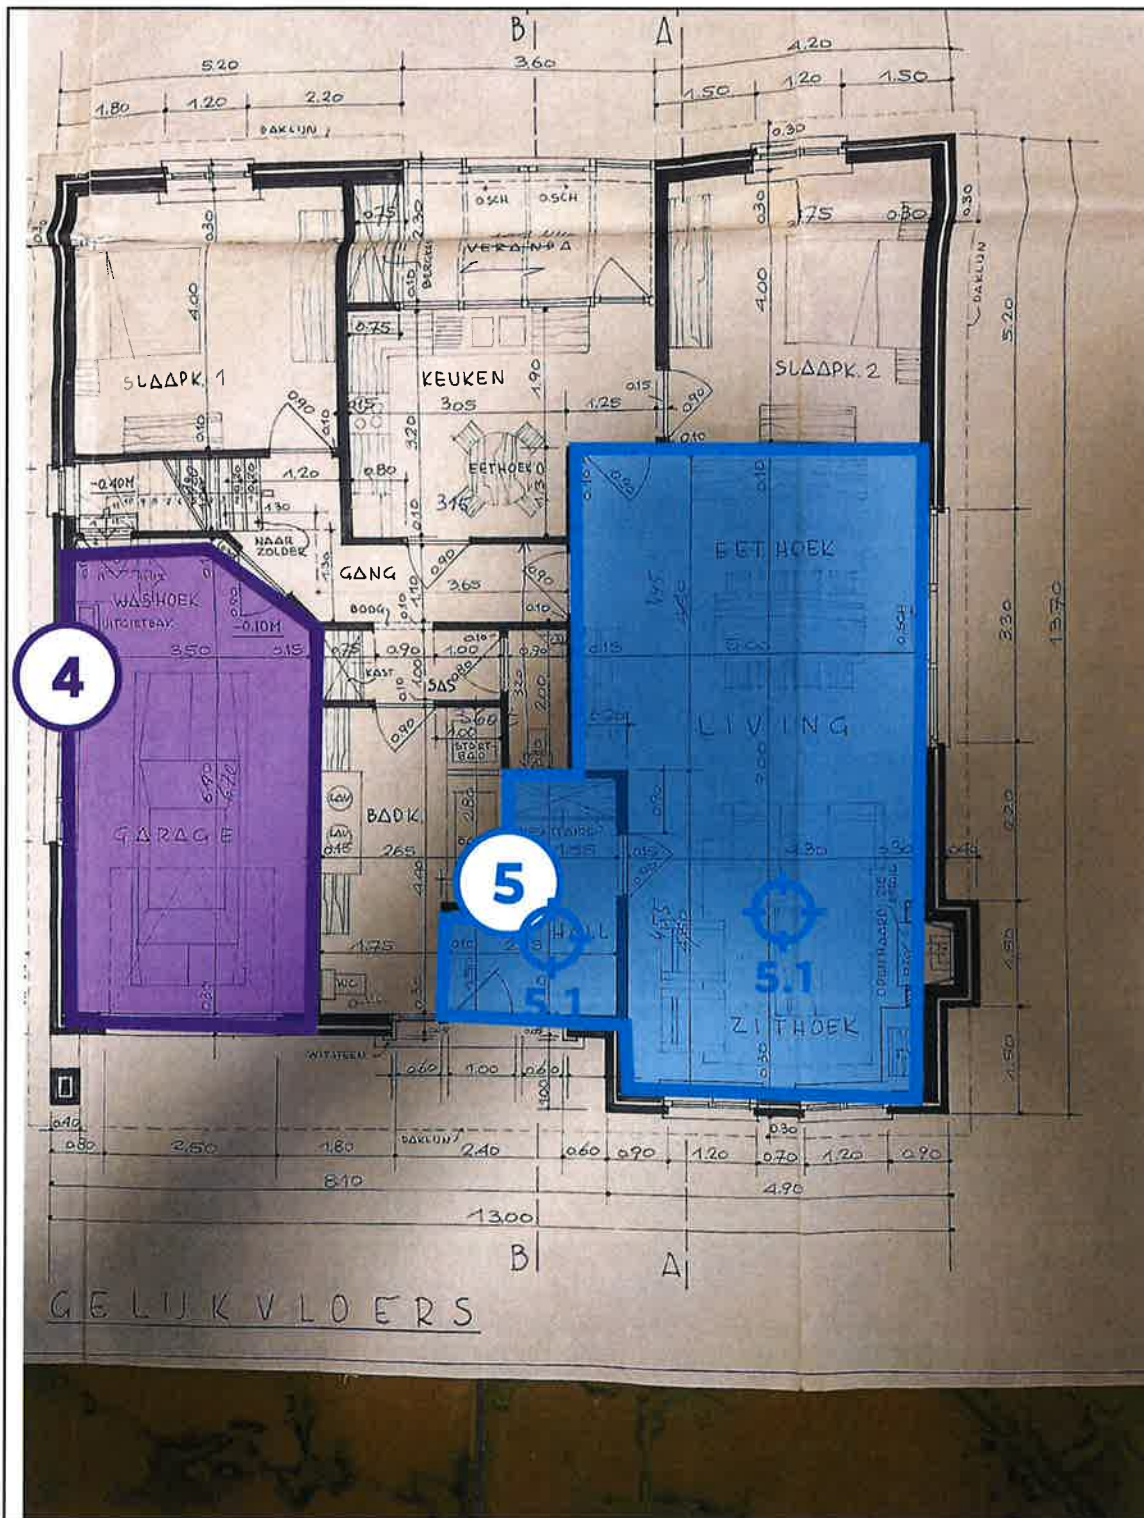
## Plan 1.2: Plan gelijkvloers

4. Geen verdachte doorvoeren waargenomen

5. pleisterwerk plafond

Geen asbest

5.1 Code: 2

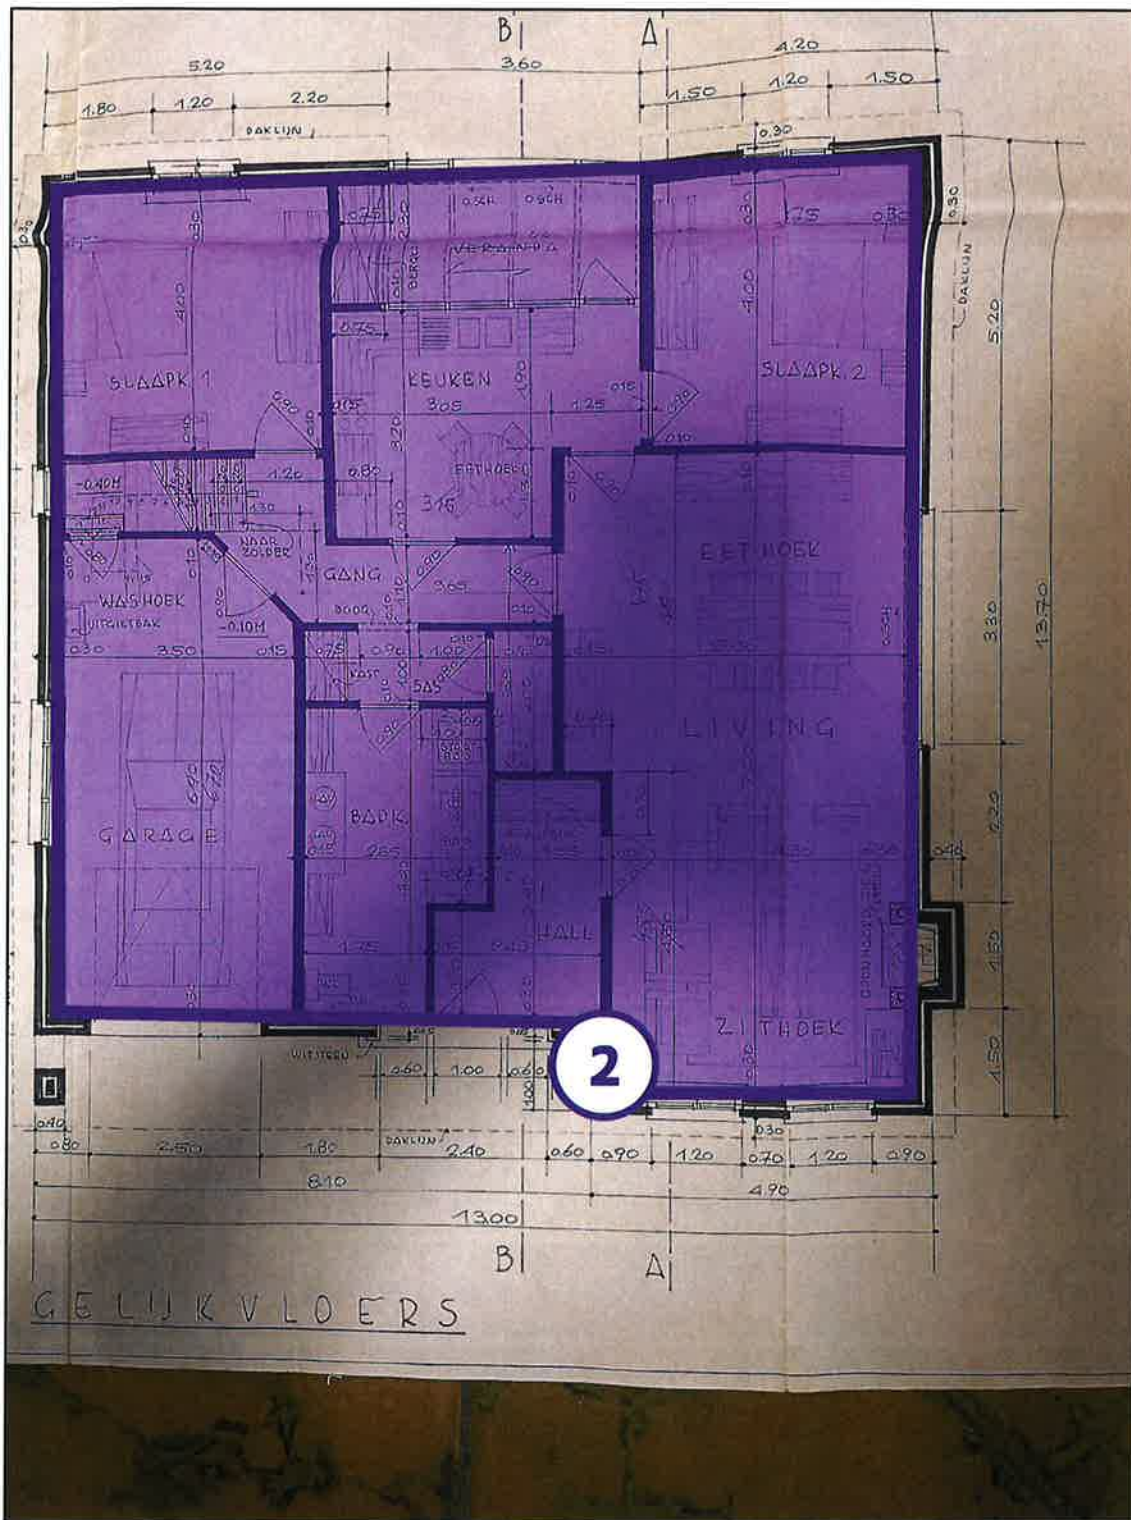
# Plan 1.4: Plan gelijkvloers

2. Geen verdachte afwerking waargenomen

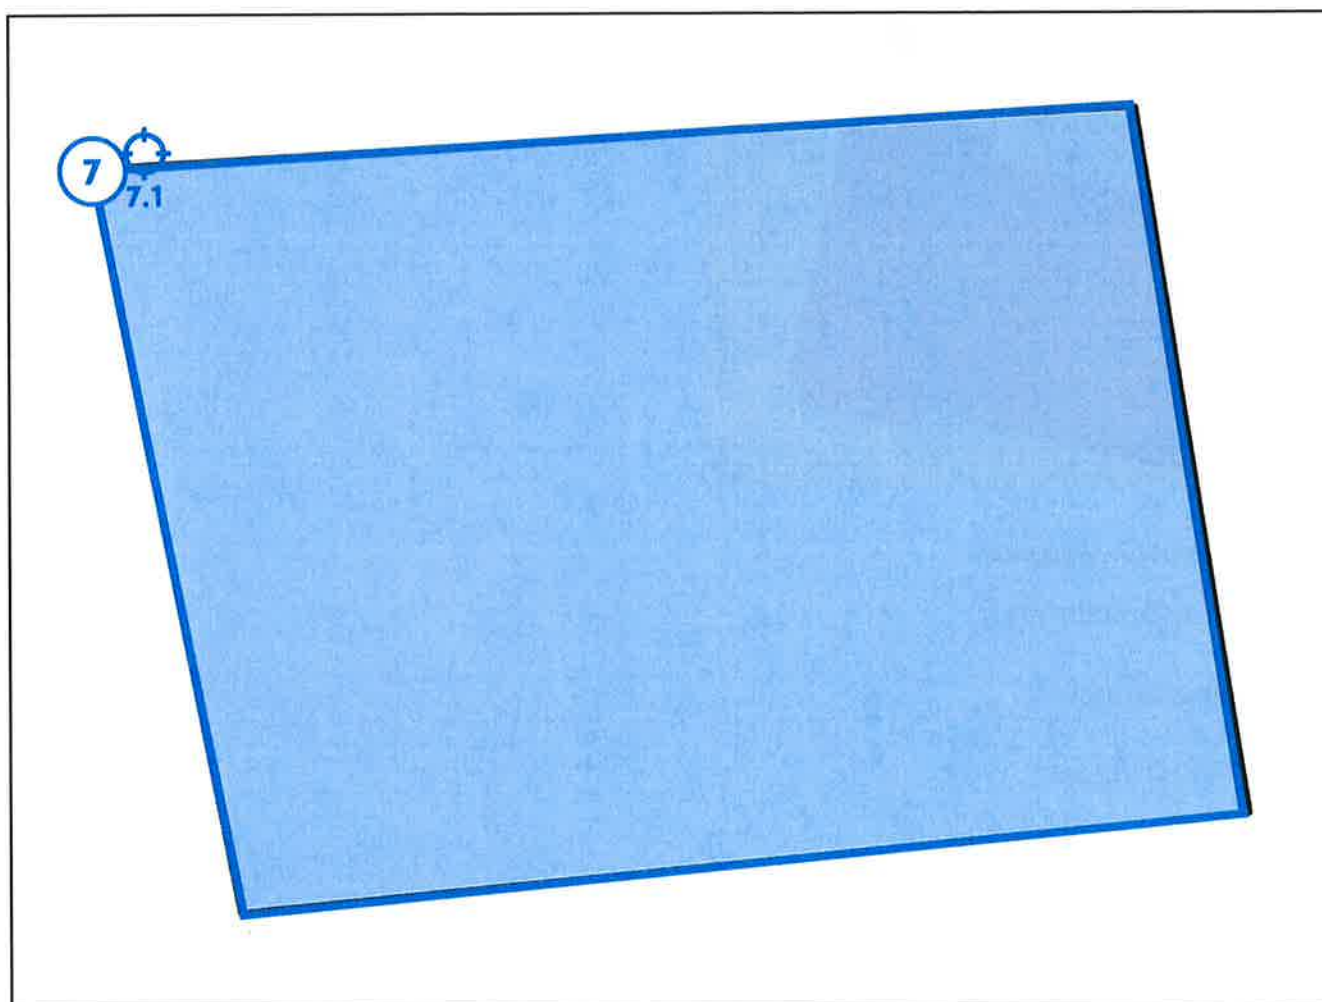
## Plan 2.1: Plan tuinhuis

Beschrijving	Type	Actie
7. Dakbedekking met roofing	Geen asbest	-
7.1 Code: 3	Puntmonster	-

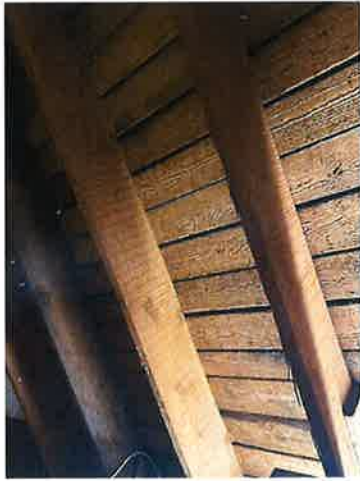
## Fiche 1: Geen verdacht onderdak waargenomen

Er werd geen verdacht onderdak waargenomen. Het onderdak is vervaardigd uit hout.

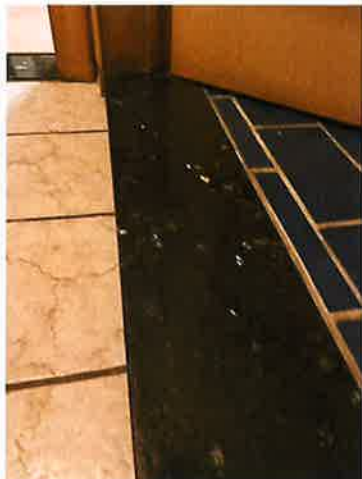
## Fiche 2: Geen verdachte afwerking waargenomen

Er werd tijdens de inspectie geen verdachte afwerking waargenomen, Vensterbanken, dorpels, etc. zijn vervaardigd uit natuursteen, hout of andere niet verdachte materialen.

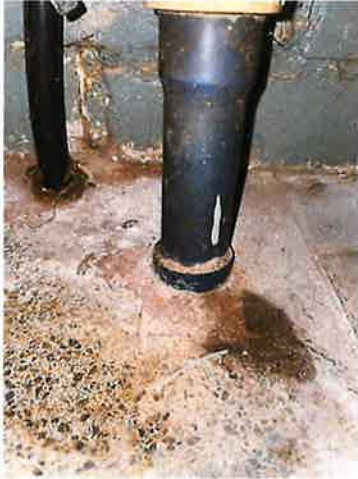
## Fiche 4: Geen verdachte doorvoeren waargenomen

Er werd tijdens de inspectie geen verdachte doorvoeren waargenomen. De doorvoeren zijn vervaardigd uit PVC of metaal.

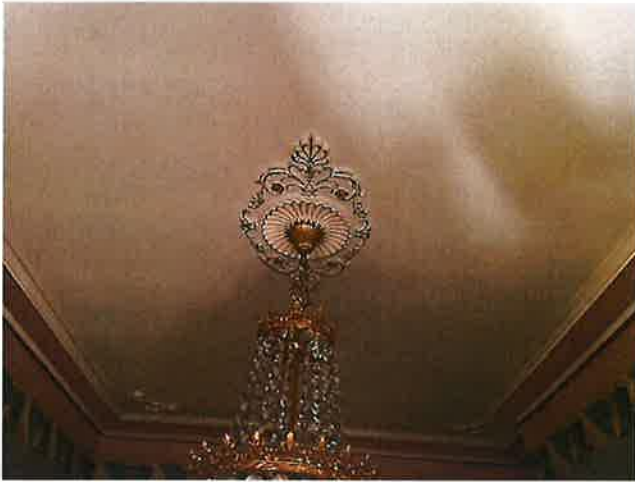
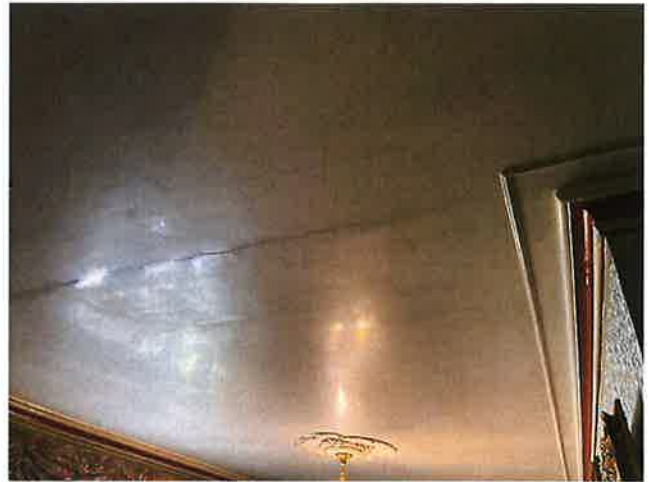
## Fiche 5: pleisterwerk plafond

Geen asbest

Beschrijving	pleisterwerk plafond
Omgeving	Binnen
Primaire drager	Plafond
Bindmiddel van materiaal	Gips - kalk

<b>Gebondenheid op basis van bindmiddel</b>	Niet-hechtgebonden
<b>Hoeveelheid (oppervlakte - dikte - aantal)</b>	• 60,00 m <sup>2</sup> - 1,00 cm - 1 stuk
<b>Totaal volume</b>	0,60 m <sup>3</sup>
<b>Identificatiemethode</b>	Vaststelling met monstername
<b>Destructieve handeling voor identificatie</b>	Nee

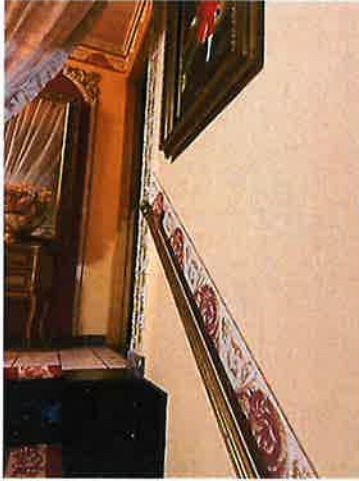
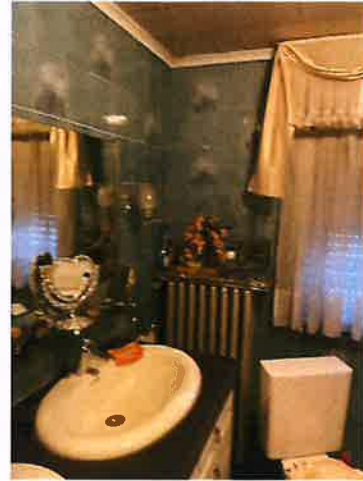
## Fiche 6: Pleisterwerk muur

Geen asbest

Beschrijving	Pleisterwerk muur
Omgeving	Binnen
Primaire drager	Binnenwand
Bindmiddel van materiaal	Gips - kalk

<b>Gebondenheid op basis van bindmiddel</b>	Niet-hechtgebonden
<b>Hoeveelheid (oppervlakte - dikte - aantal)</b>	• 180,00 m <sup>2</sup> - 1,00 cm - 1 stuk
<b>Totaal volume</b>	1,80 m <sup>3</sup>
<b>Identificatiemethode</b>	Vaststelling met monstername
<b>Destructieve handeling voor identificatie</b>	Nee

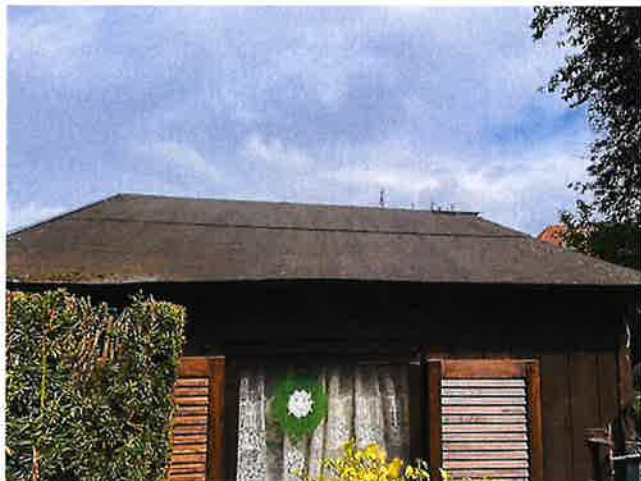
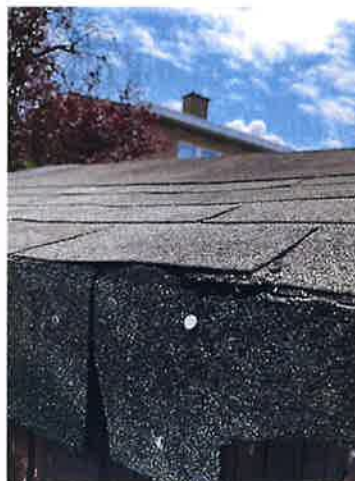
## Fiche 7: Dakbedekking met roofing

Geen asbest

Beschrijving	Dakbedekking met roofing
Omgeving	Buiten
Primaire drager	Schuin dak
Bindmiddel van materiaal	Bitumen (roofing, teer, asfalt)

<b>Gebondenheid op basis van bindmiddel</b>	Hecht
<b>Hoeveelheid (oppervlakte - aantal)</b>	• 19,98 m <sup>2</sup> - 1 stuk
<b>Totale oppervlakte</b>	19,98 m <sup>2</sup>
<b>Identificatiemethode</b>	Vaststelling met monstername
<b>Destructieve handeling voor identificatie</b>	Nee
