Elektrische installaties op laagspanning en op zeer lage spanning (Boek 1 - KB 8/09/2019) - Algemene Directie Energie

📍 Plaats van het onderzoek: SINT-ELOOISTRAAT 60 9080 LOCHRISTI België

📄 Aard onderzoek: Inspectiebezoek voor verkoop oude installatie (Boek 1 8.4.2)

BESLUIT : NIET CONFORM

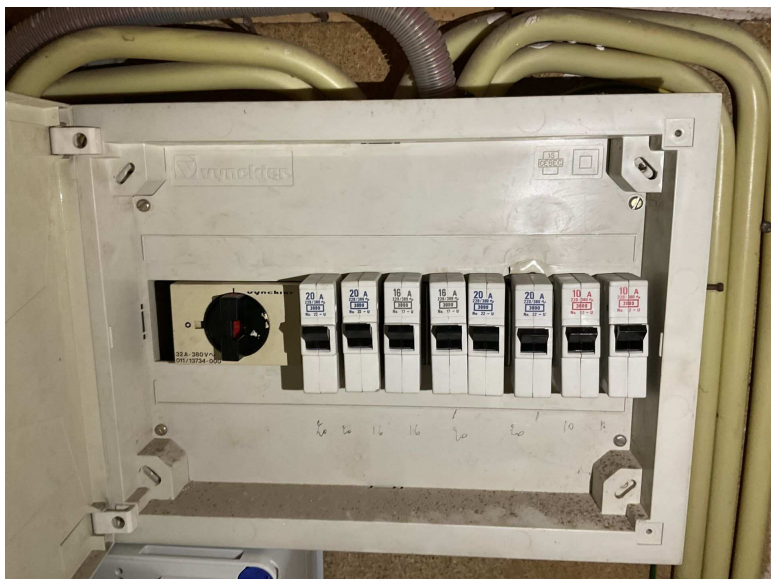
Bord 1

Aantal	Beveiliging	Doorsnede	Referentie verdeelbord
4	20A penautomaat		1
2	16A penautomaat		1
2	10A penautomaat		1
1	32A hoofdautomaat		1

Categorie	Bewoordingen	Paragraaf
Elektrische kast(en)		
	De nominale spanning dient duidelijk vermeld te worden op een oordeelkundig gekozen plaats.	L1 3.1.3.3
	De genaakbare, naakte onder spanning staande delen zijn niet op een afdoende wijze afgeschermd.	L1: 4.2.2.3.; 5.1.4.; L3: 4.2.2.2.; 5.1.4
Metingen en tests		
	De waarde van spreidingsweerstand van de aarding dient kleiner te zijn dan 30 Ohm.	L1 4.2.3.2 ; 5.4.2.1
	De spreidingsweerstand van de aarding van een huishoudelijke elektrische installatie moet lager zijn dan 100Ω. Indien de spreidingsweerstand van de aarding hoger is dan 30Ω, moeten bijkomende differentieelschakelaars voorzien worden: 1 x max. 30mA voor het geheel van de verlichtingskringen, 1 x max. 30mA voor elke andere kring of groep van kringen met maximaal 16 enkelvoudige of meervoudige contactdozen, 1 x max. 100mA voor de kringen van elektrische fornuizen, koelkasten en diepvriezers. Het is aanbevolen een aarding te voorzien met een spreidingsweerstand lager dan 30Ω.	L1 4.2.3.4
